# 姫路第二発電所5号機 ボイラ給水弁からの水漏れについて

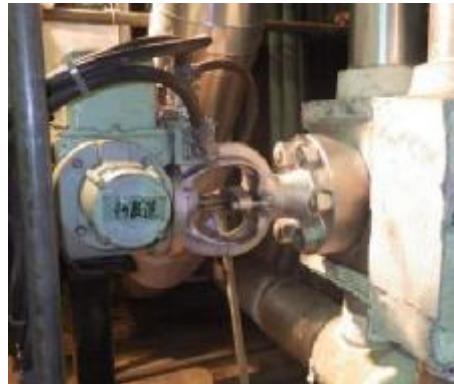
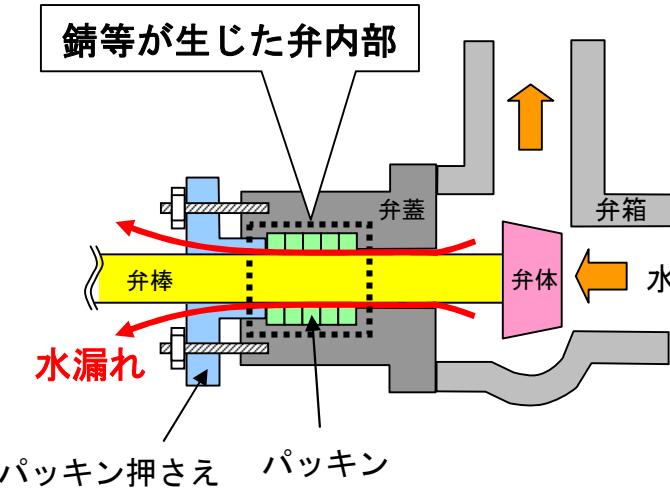
長期間の使用により、弁内部のパッキン付近に生じた錆等を除去するため、清掃を繰り返したことで、パッキンを収納する弁内部が磨耗して広がり、密閉性が低下し、水漏れが発生したものと推定した。

パッキンを取り替えるとともに、パッキンの締付けを従来より強くした。
