美浜発電所敷地内破砕帯に関する 追加調査の中間報告

平成25年2月8日
関西電力株式会社

- 平成24年8月29日付け「敷地内破砕帯の追加調査計画の策定について(指示)」(20120829原院第1号)の指示に基づき、9月5日に美浜発電所敷地内破砕帯の追加調査の実施計画書を提出し、以下の調査を実施している。
 - (1) 敷地内破砕帯の性状の直接確認
 - (2) 白木一丹生断層との地質構造上の関連性
- 本中間報告は、上記(2)について、2月7日時点における調査データを取りまとめて報告するものである。なお、調査は引き続き実施しており、今後得られる調査データによって変更する場合もある。
- 上記(1)については、現在、敷地内において破砕帯の通過想定範囲の剥ぎ取り調査・破砕帯内物質の分析を実施中であり、最終報告時に結果を取りまとめて報告する。

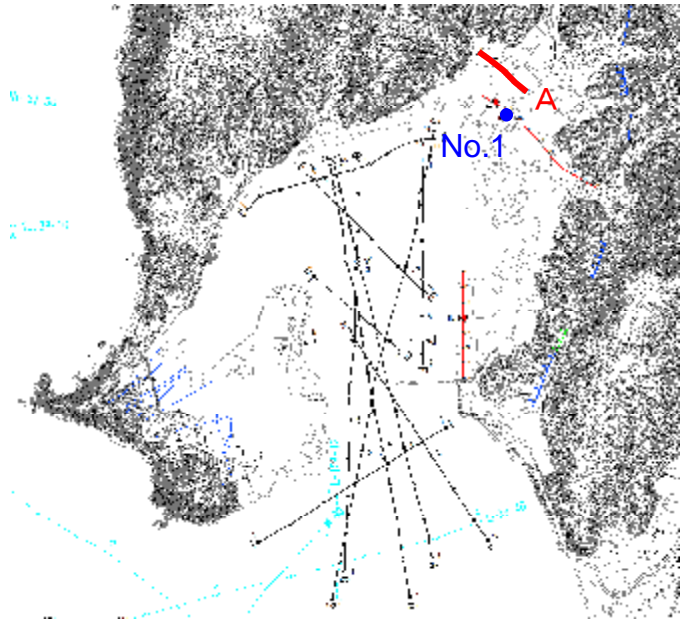
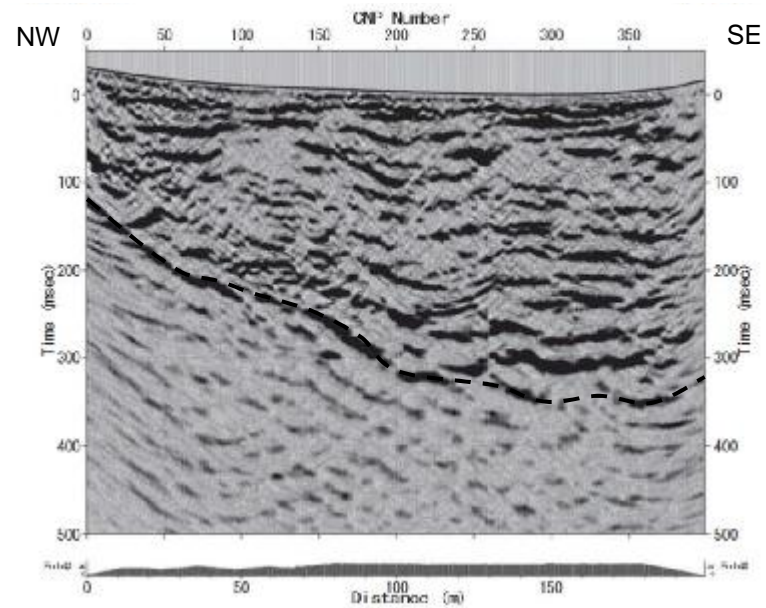
敷地外(陸域)の反射法地震探査の結果:A測線

┃ 推定される基盤上面(破線)は、北西へ行くに従い、地形に合わせて浅くなっている。
┃ 活断層の存在を示唆する構造は認められない。

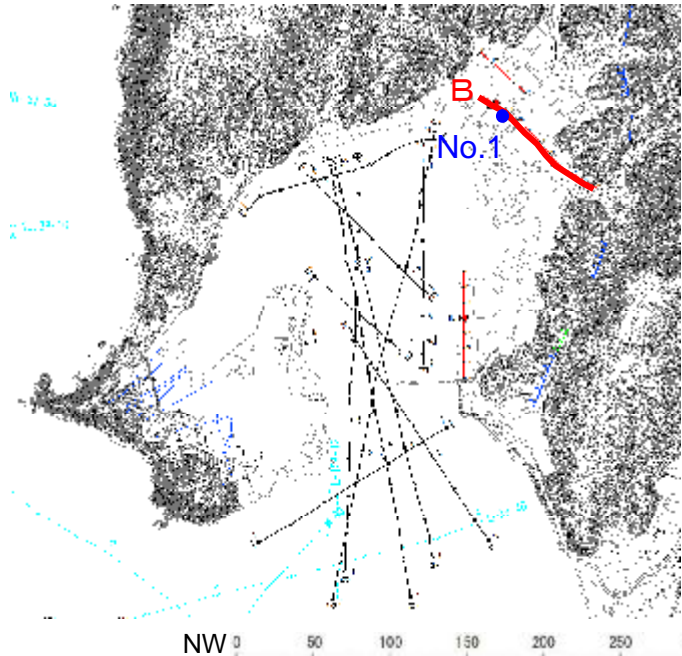
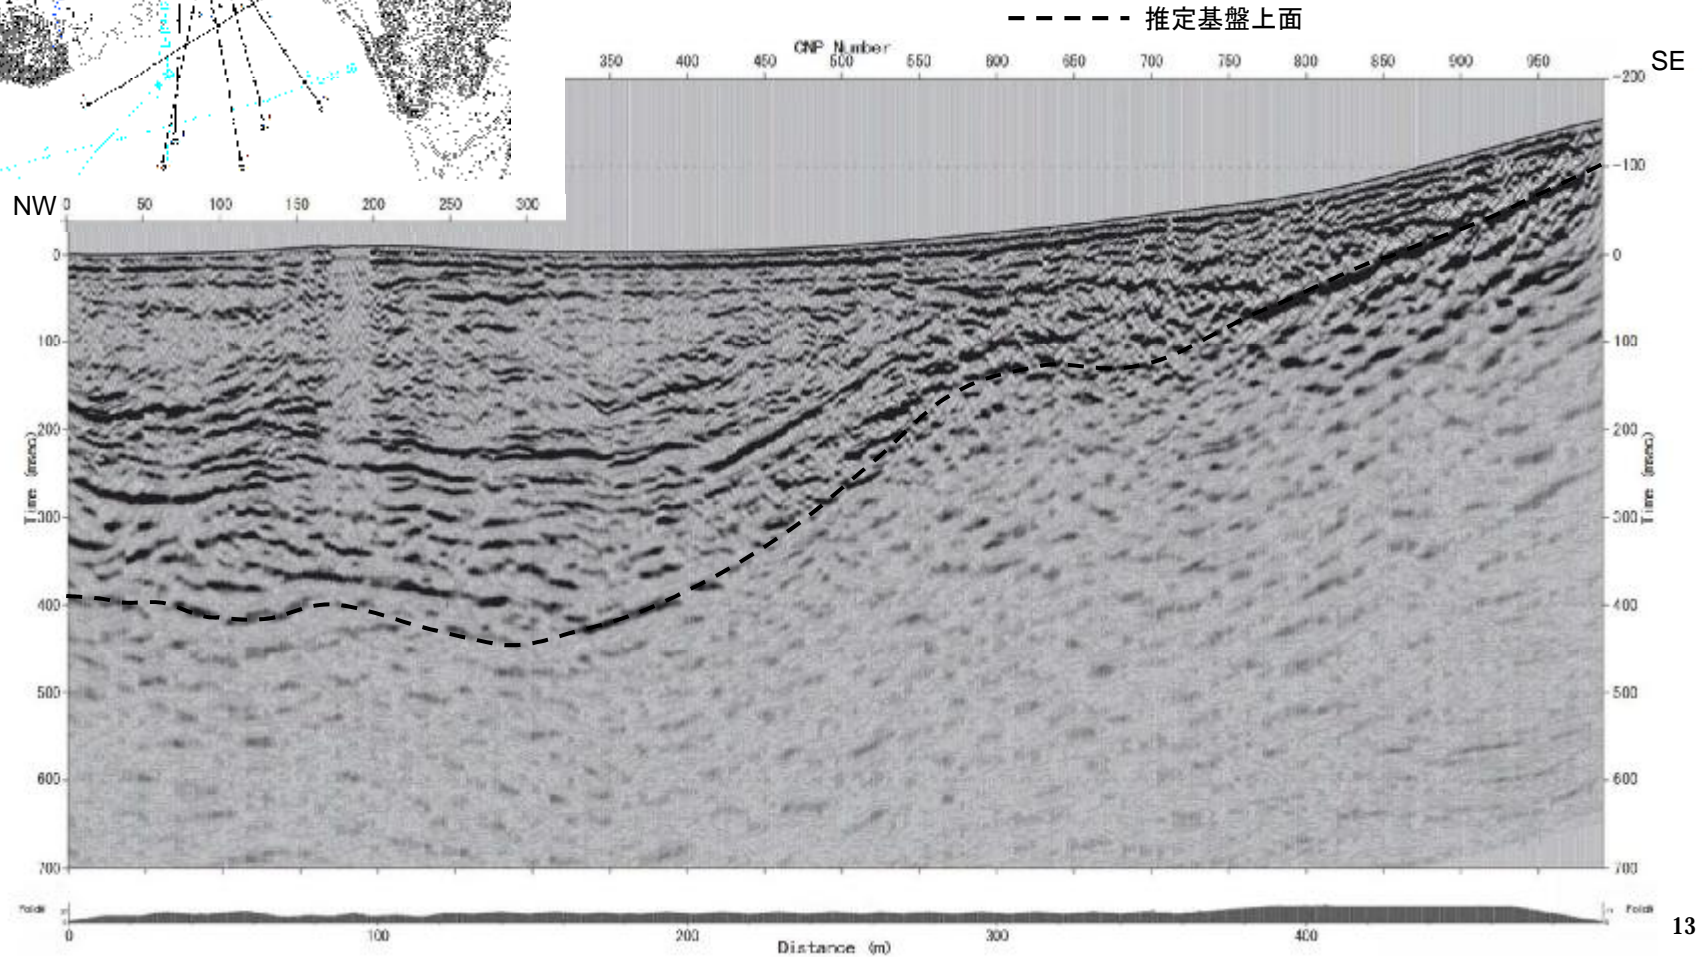
敷地外(陸域)の反射法地震探査の結果:B測線

- ┃ 推定される基盤上面(破線)は、南東へ行くに従い、地形に合わせて浅くなっている。
- ┃ 活断層の存在を示唆する構造は認められない。

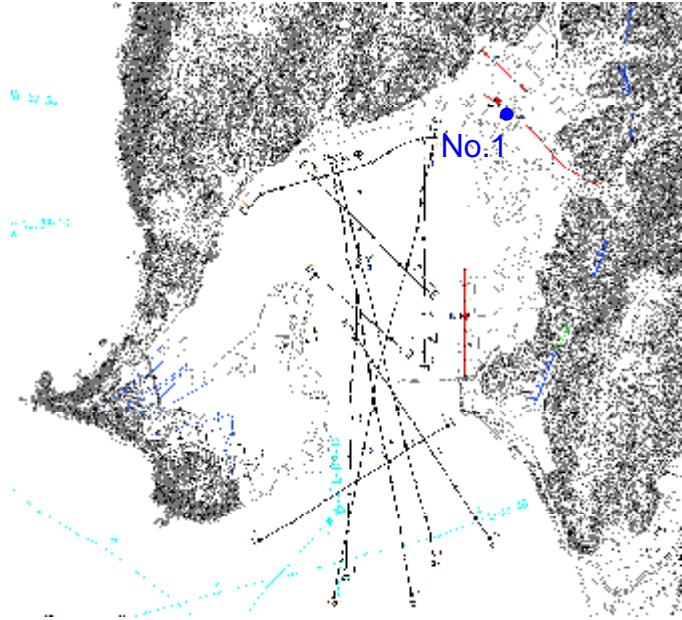
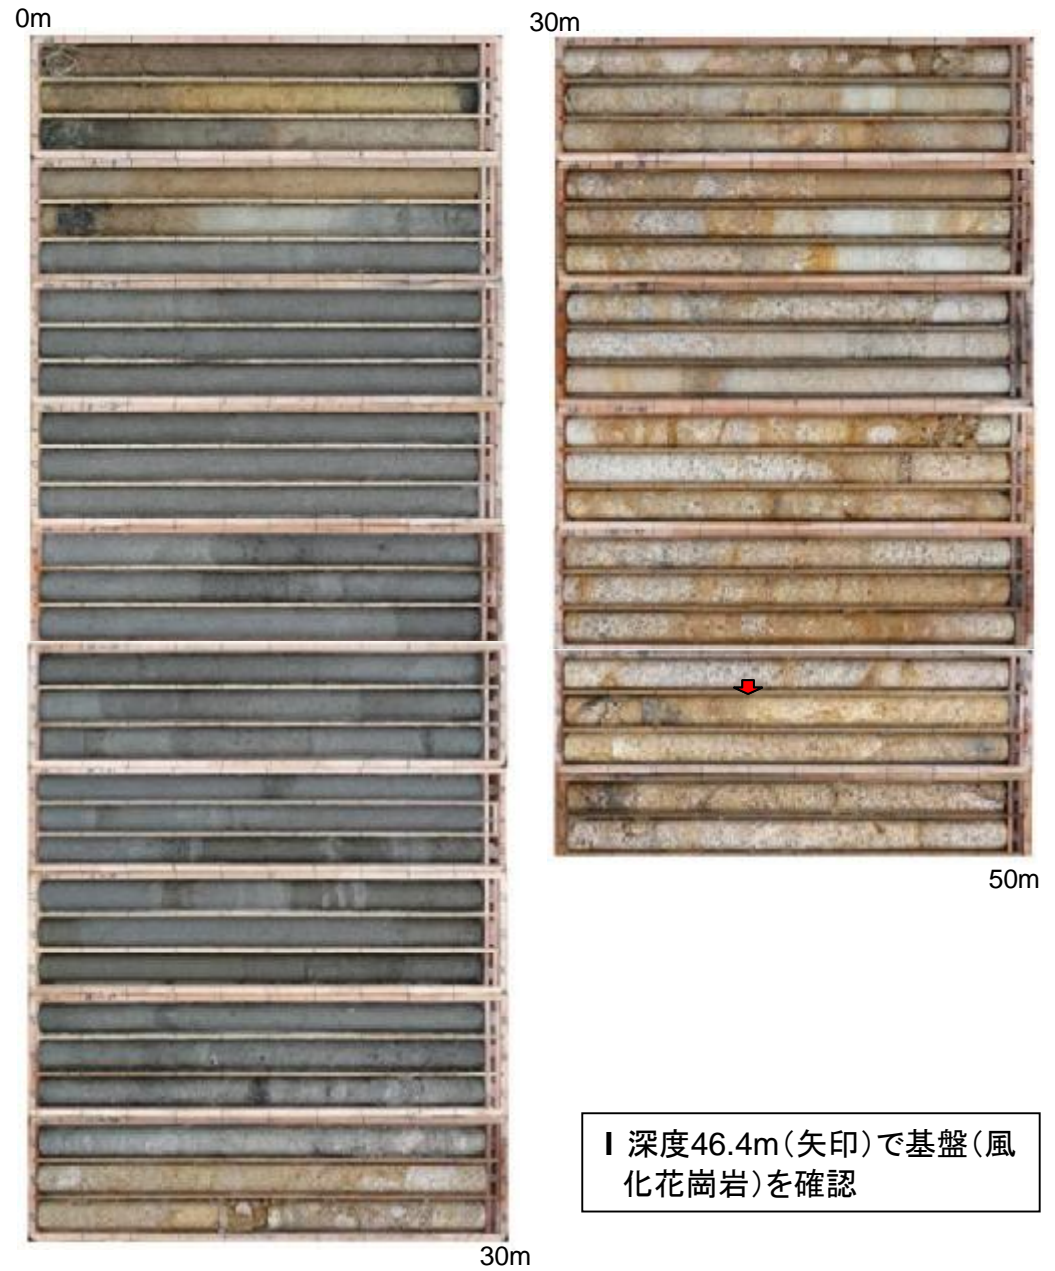
敷地外(陸域)のボーリング調査の結果: No. 1コア(掘進長50m)

┆ 深度46.4m(矢印)で基盤(風化花崗岩)を確認

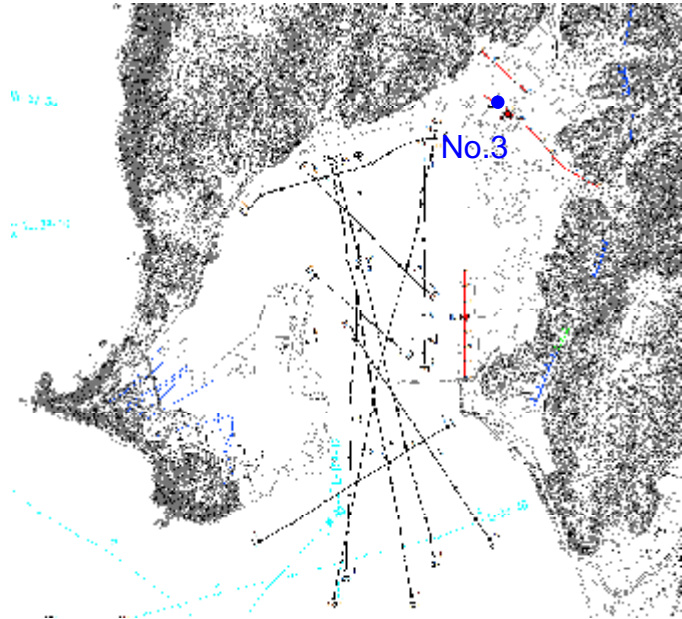
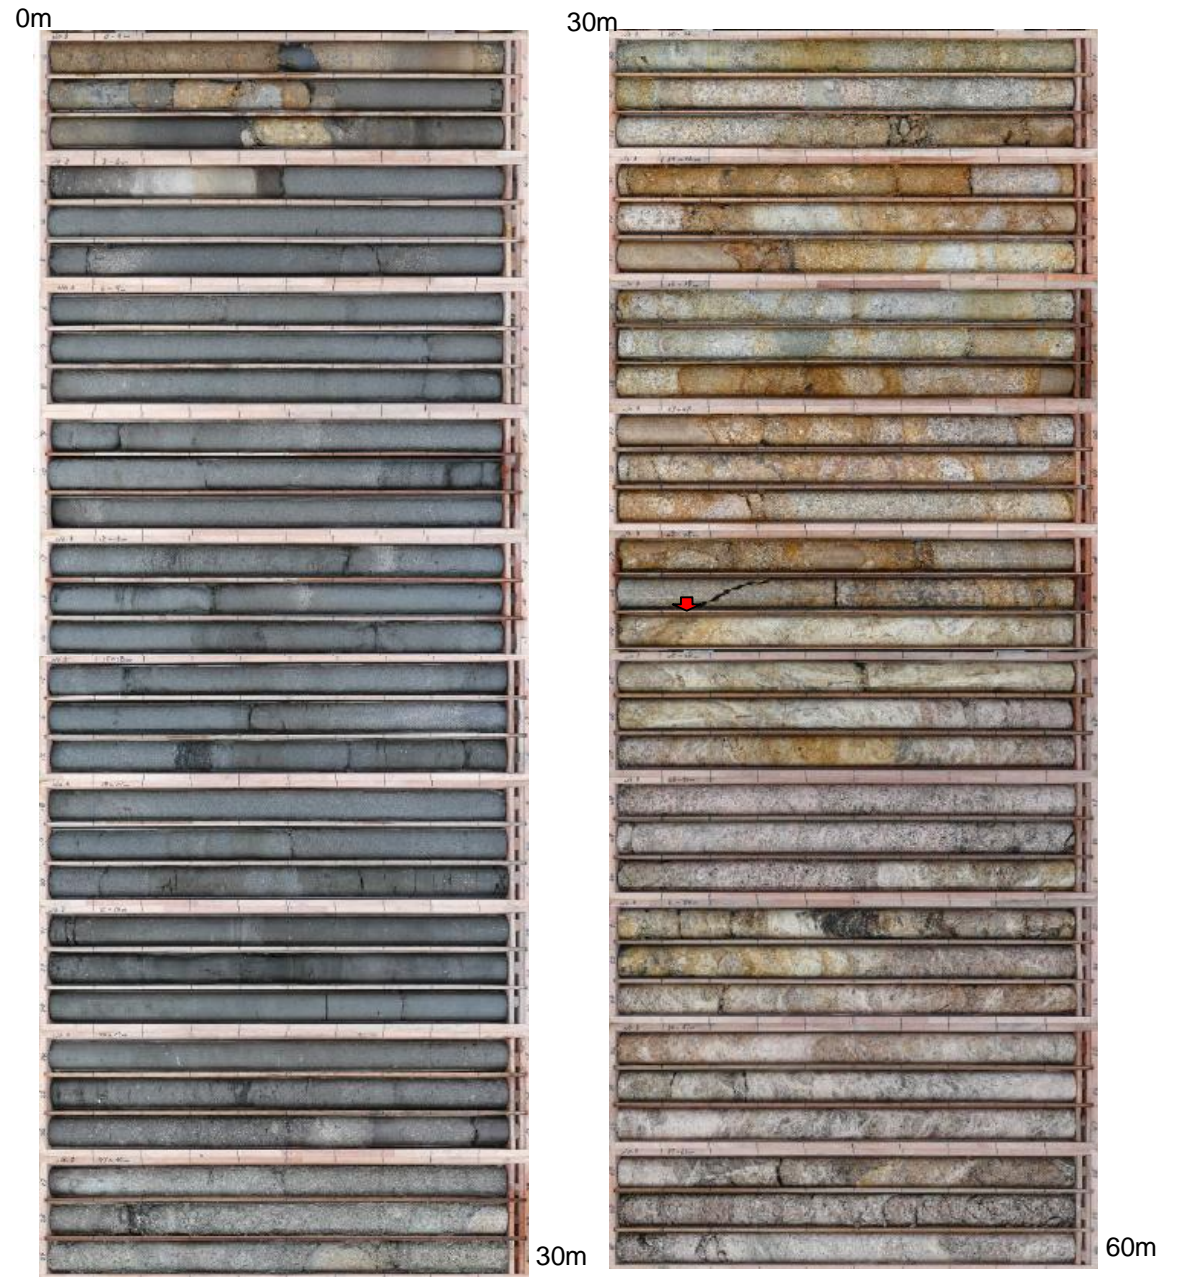
敷地外(陸域)のボーリング調査の結果: No. 3コア(掘進長60m)

Ⅰ 深度44.2m(矢印)で基盤(変質花崗岩)を確認

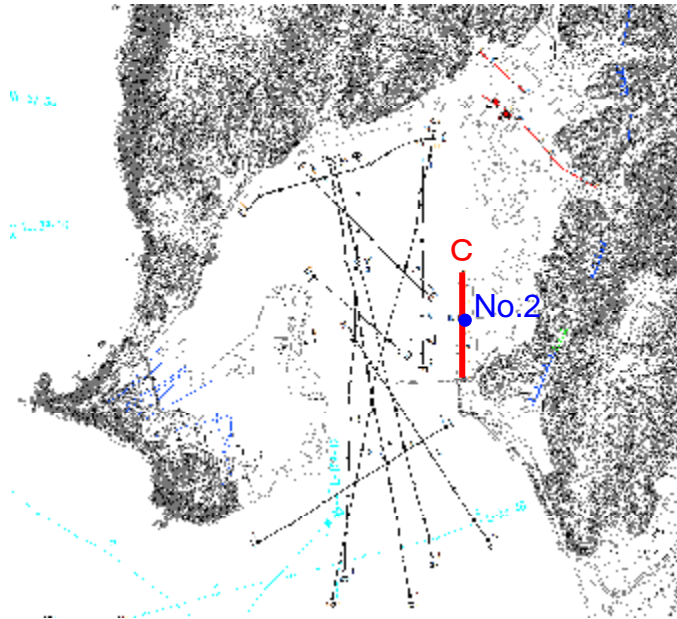
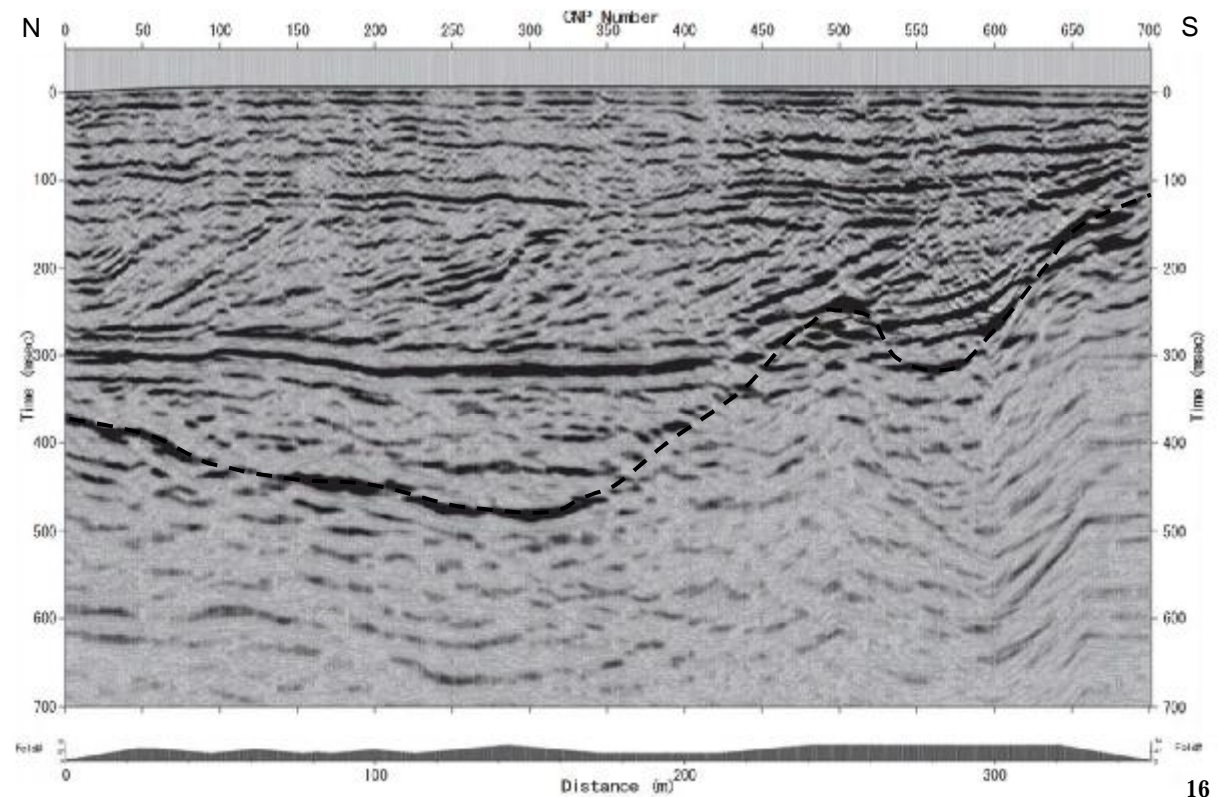
敷地外(陸域)の反射法地震探査の結果:C測線

- ┃ 推定される基盤上面(破線)は、南へ行くに従い、浅くなっている。
- ┃ またCNP500付近の基盤上面の高まりは、海上音波探査F測線においても同様に見られ、旧地形(参考図2)で見られる尾根の張り出しと整合的である。
- ┃ 活断層の存在を示唆する構造は認められない。

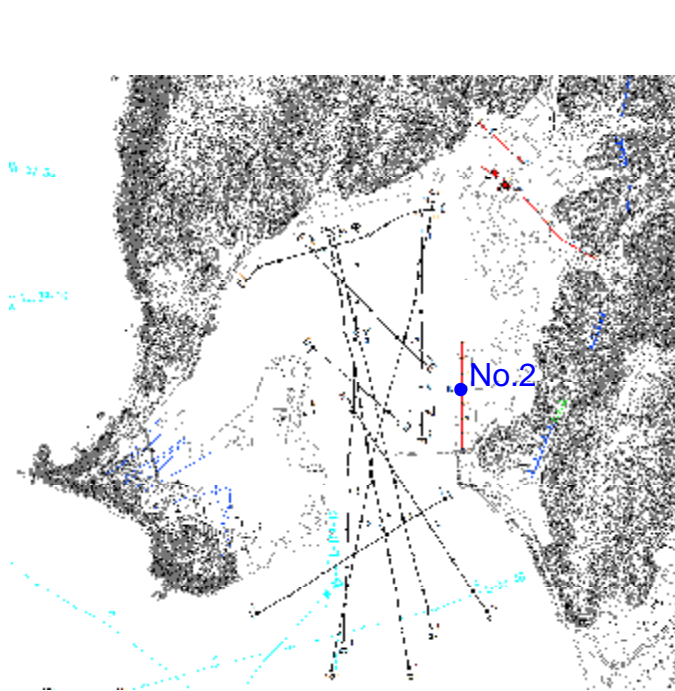
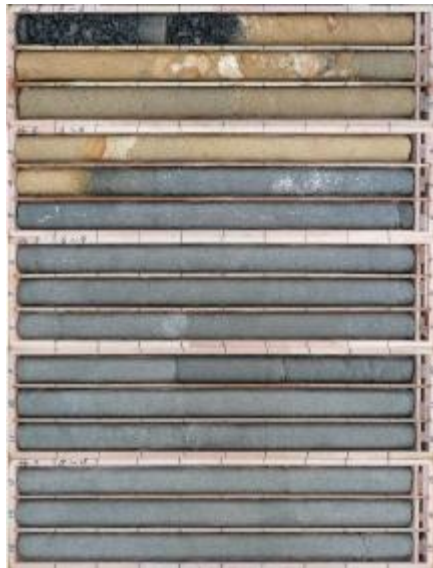
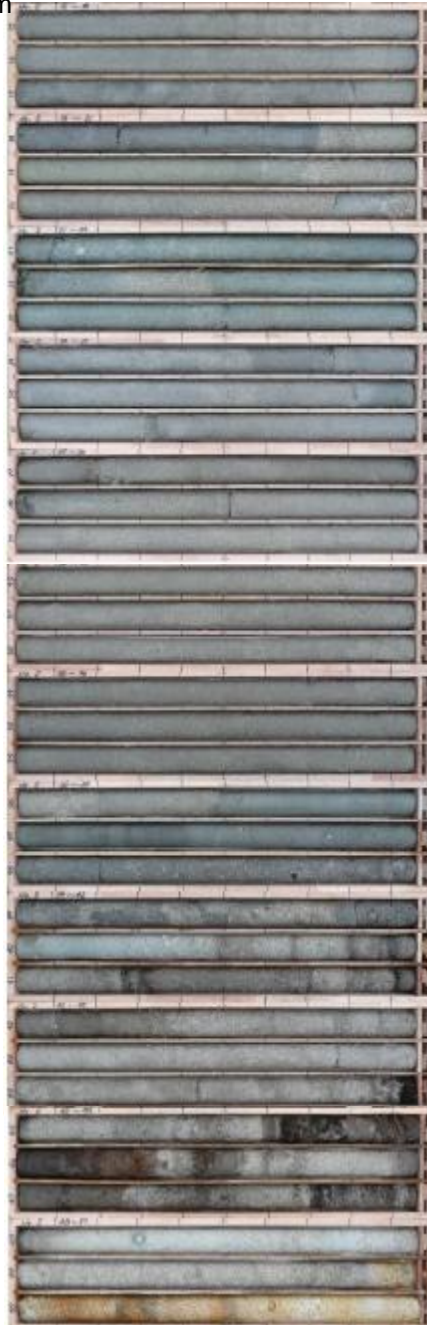
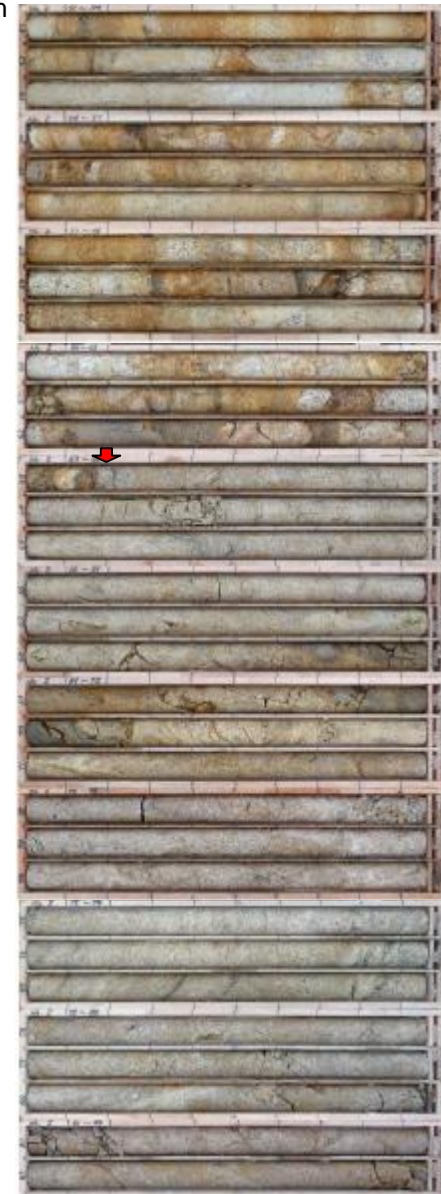
敷地外(陸域)のボーリング調査の結果: No. 2コア(掘進長83m)

┆ 深度63.2m(矢印)で基盤(風化花崗岩)を確認

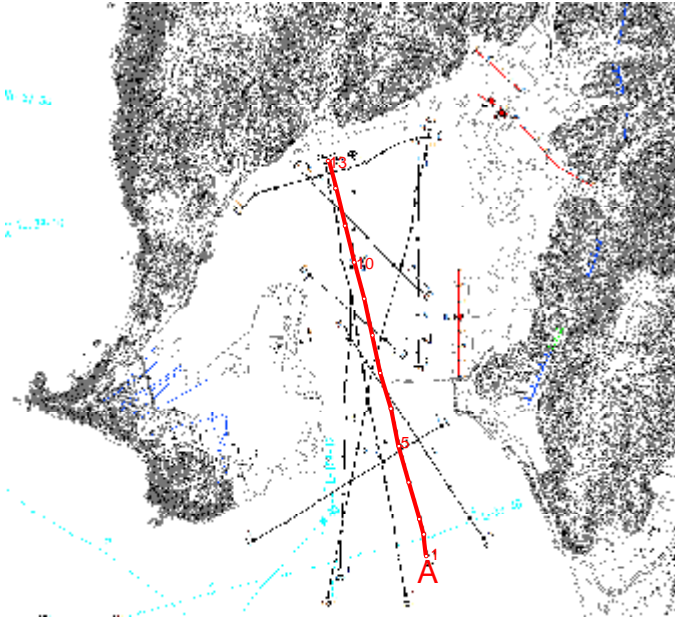
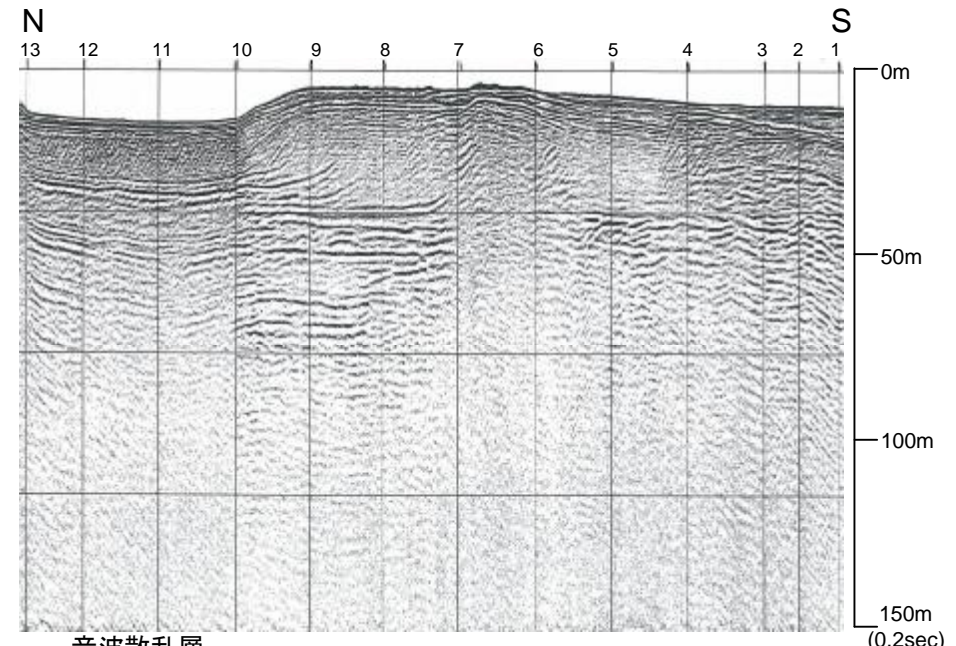
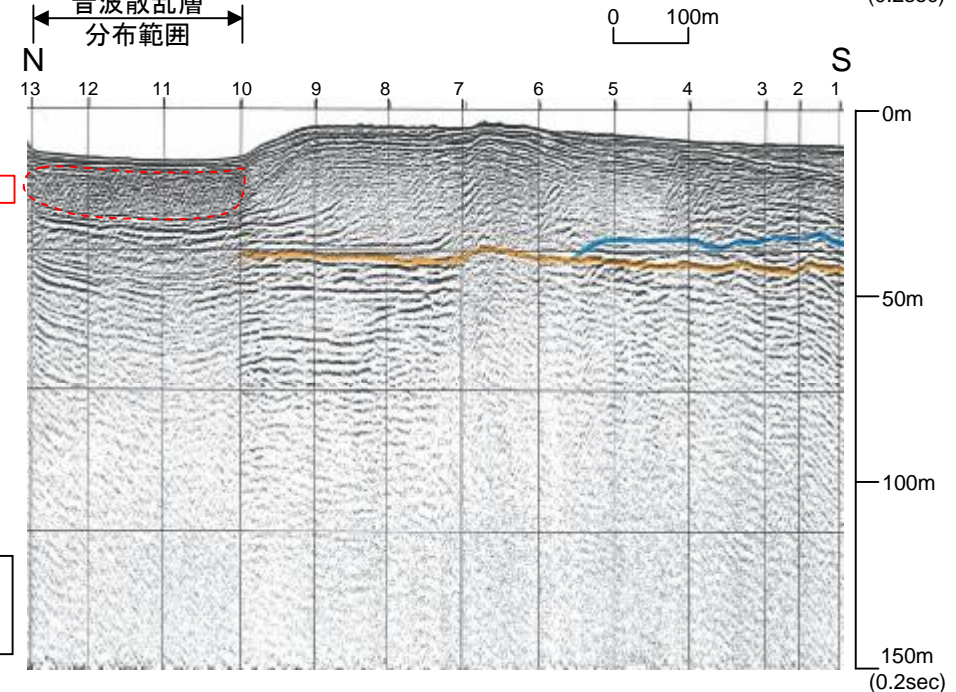
敷地外(海域)の海上音波探査の結果:A測線

丹生湾奥には、海底面直下に音波散乱層が認められた。

音波散乱層内およびそれ以深の地質構造は不明。

C₁層上面に断層による変位・変形は認められない。

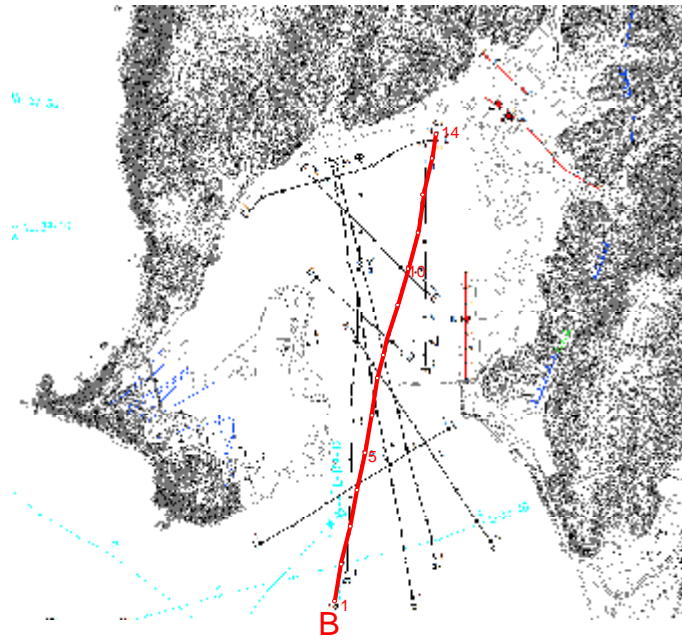
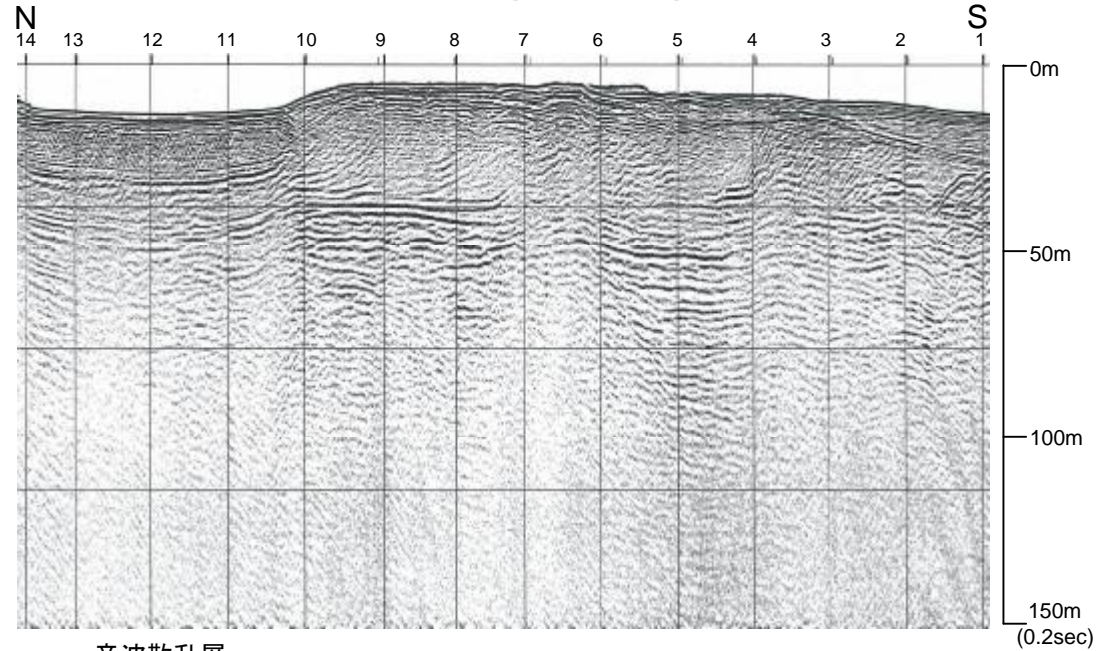
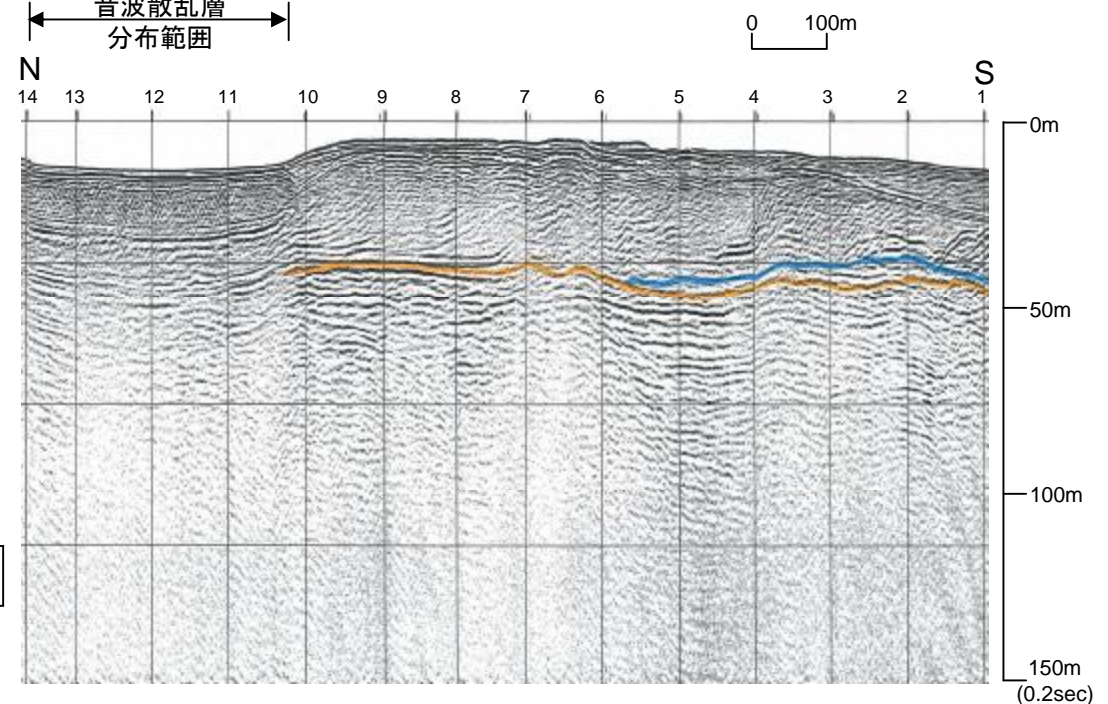
敷地外(海域)の海上音波探査の結果:B測線

I C₁層上面に断層による変位・変形は認められない。

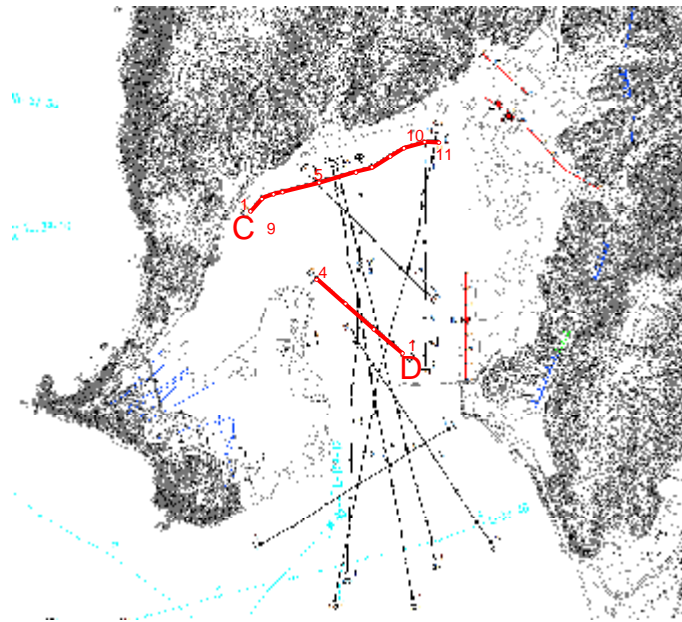
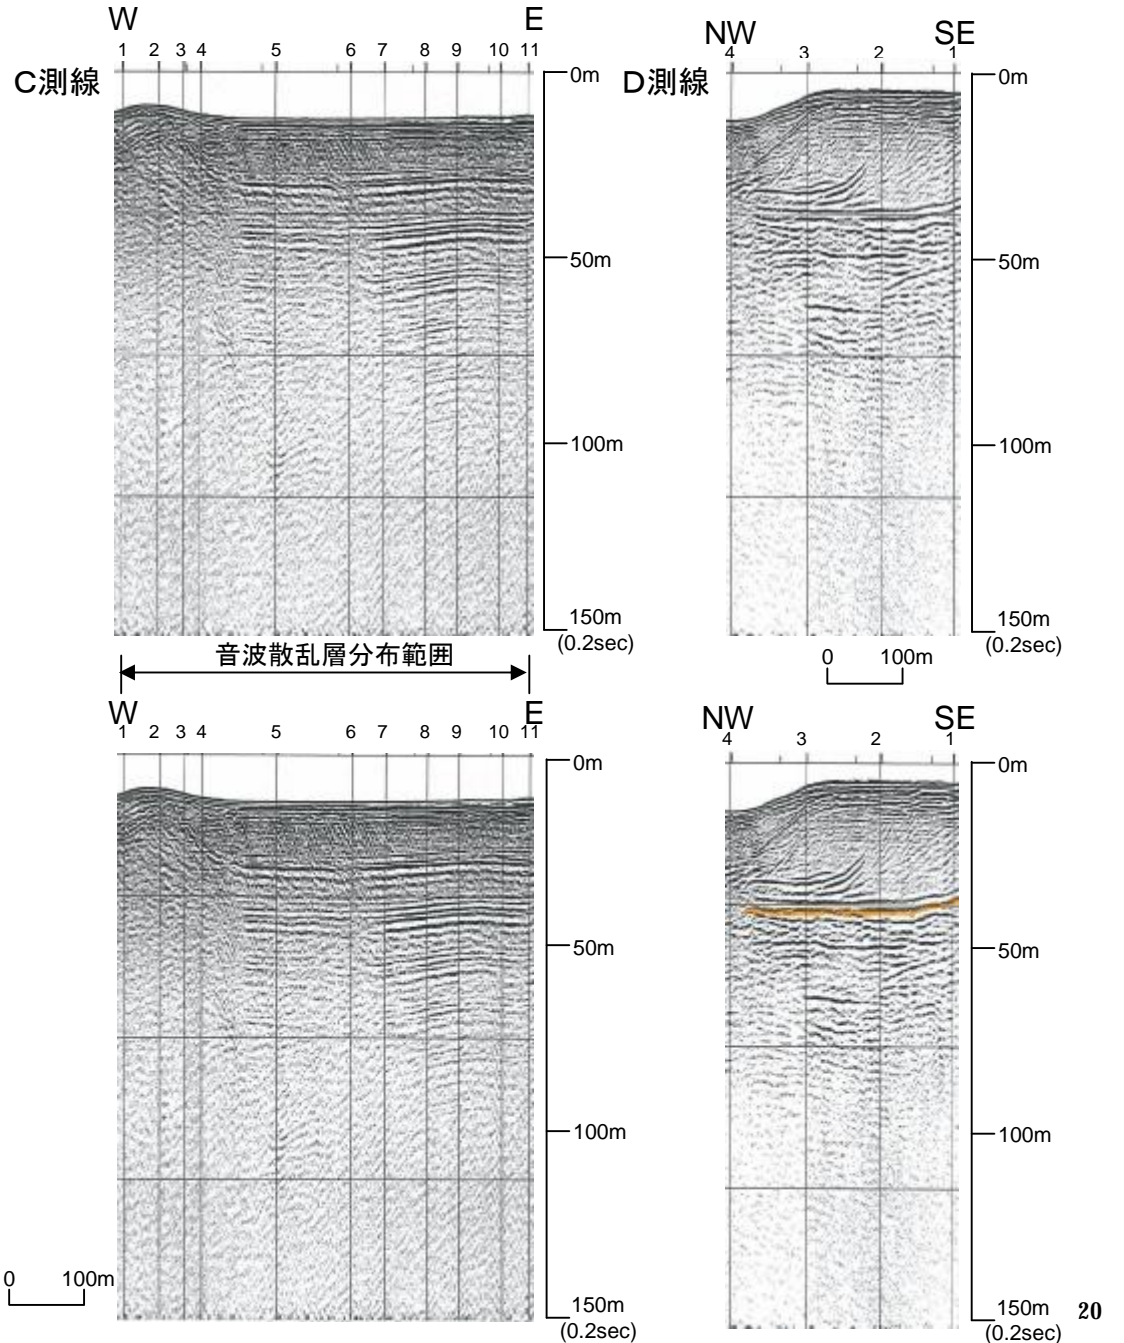
敷地外(海域)の海上音波探査の結果:C・D測線

| C測線は、音波散乱層により地質構造は不明。
| D測線は、C₁層上面に断層による変位・変形は認められない。

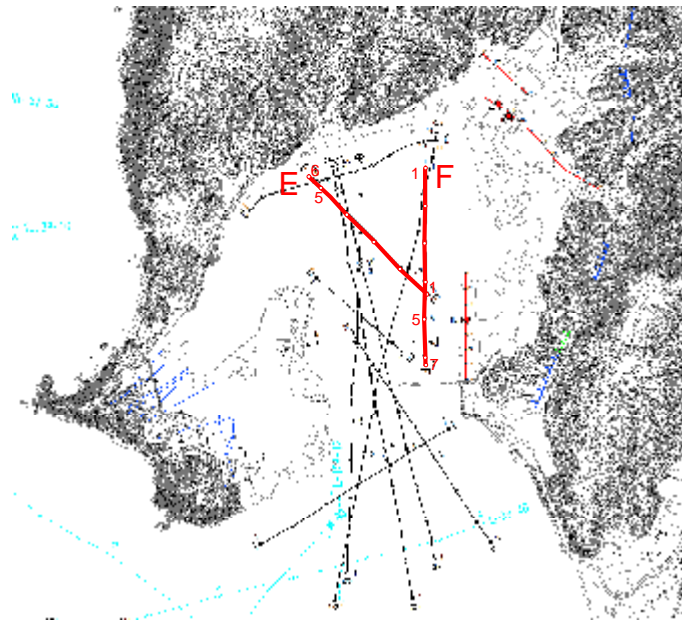
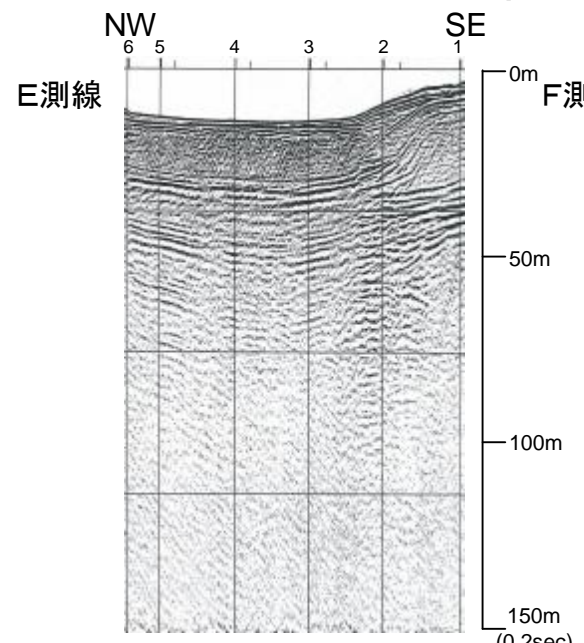
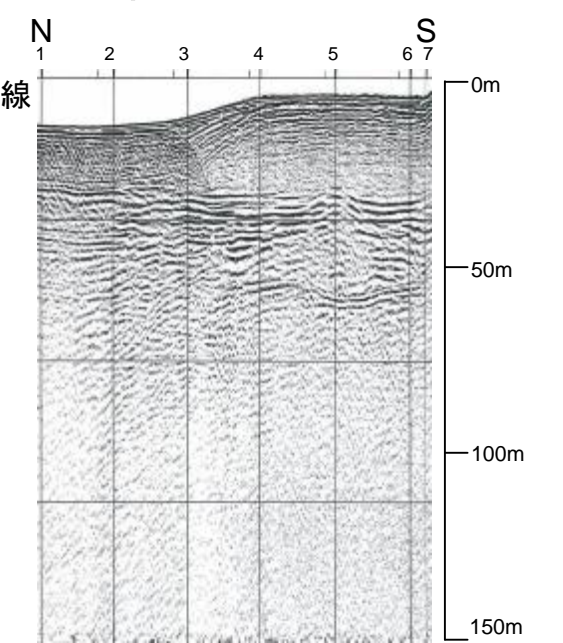
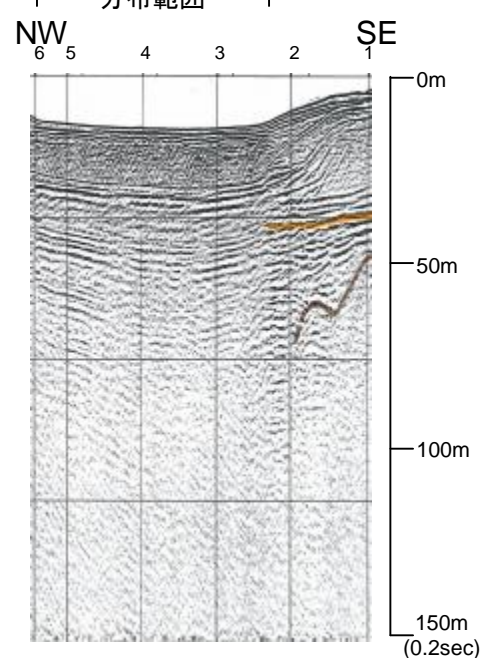
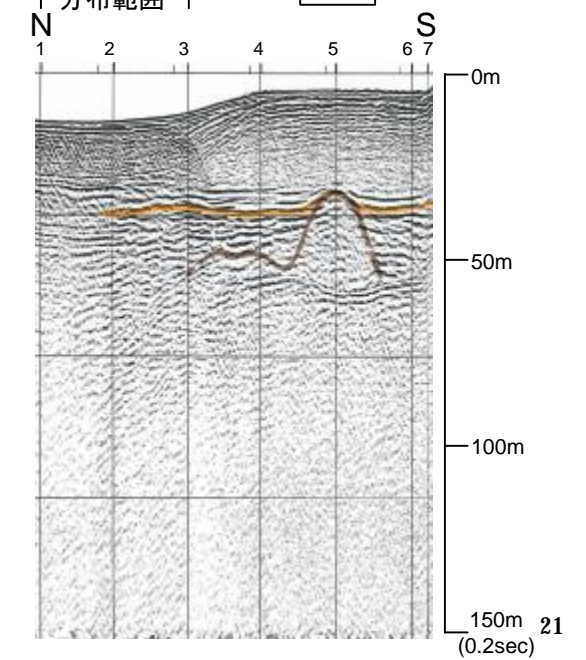
敷地外(海域)の海上音波探査の結果:E・F測線

I C₁層上面に断層による変位・変形は認められない。

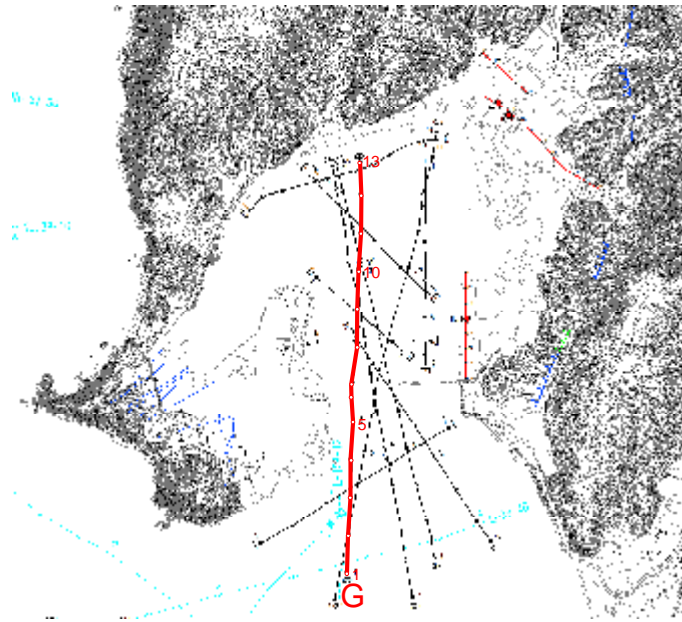
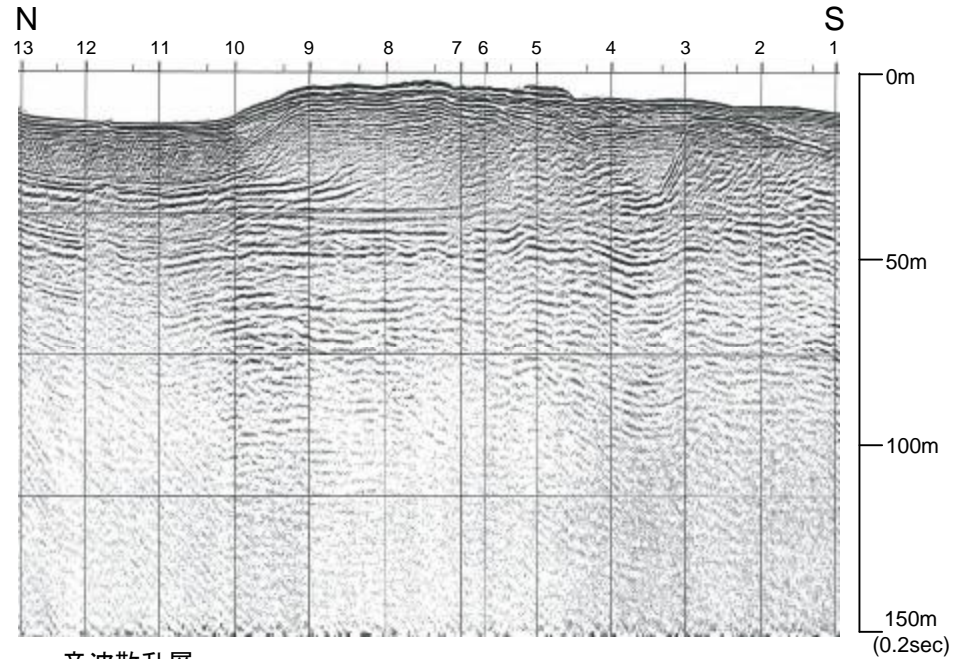
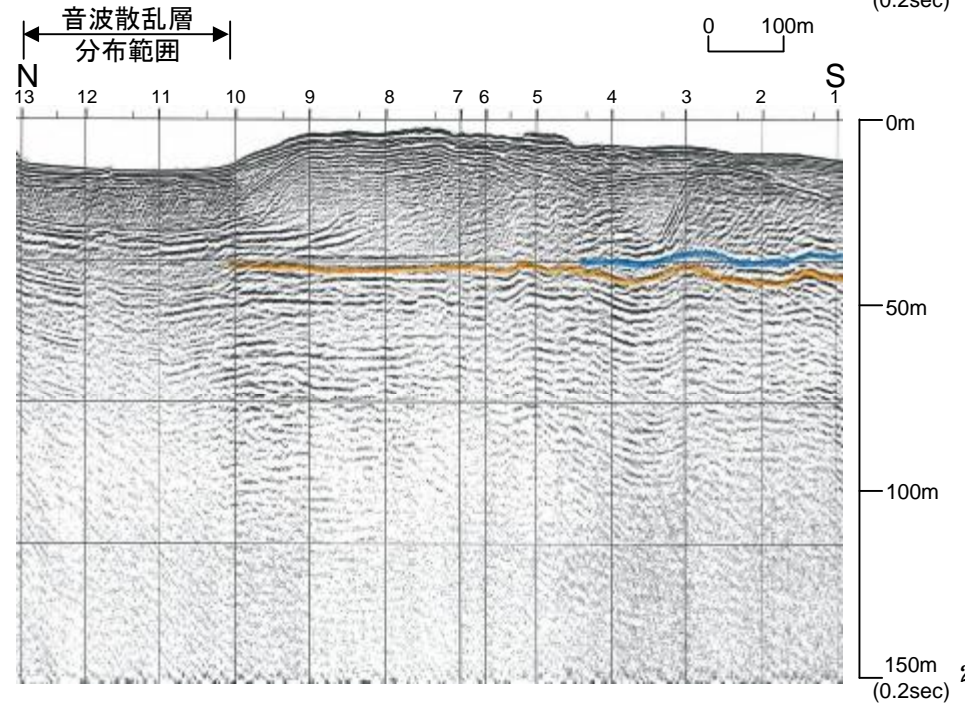
敷地外(海域)の海上音波探査の結果: G測線

I C₁層上面に断層による変位・変形は認められない。

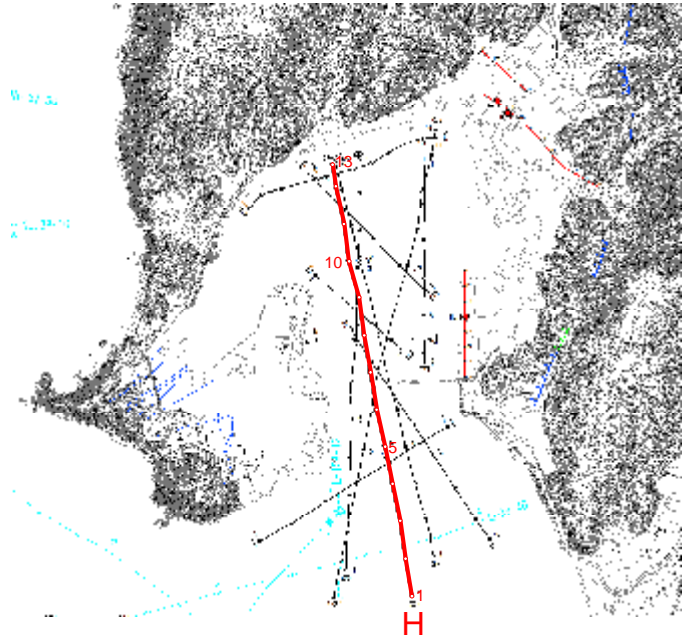
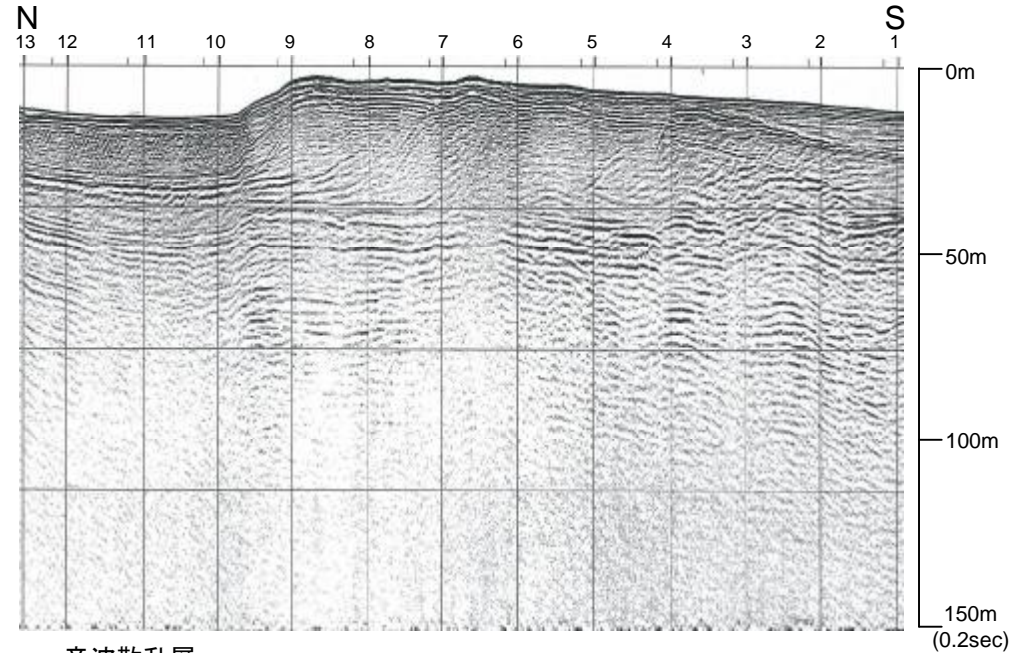
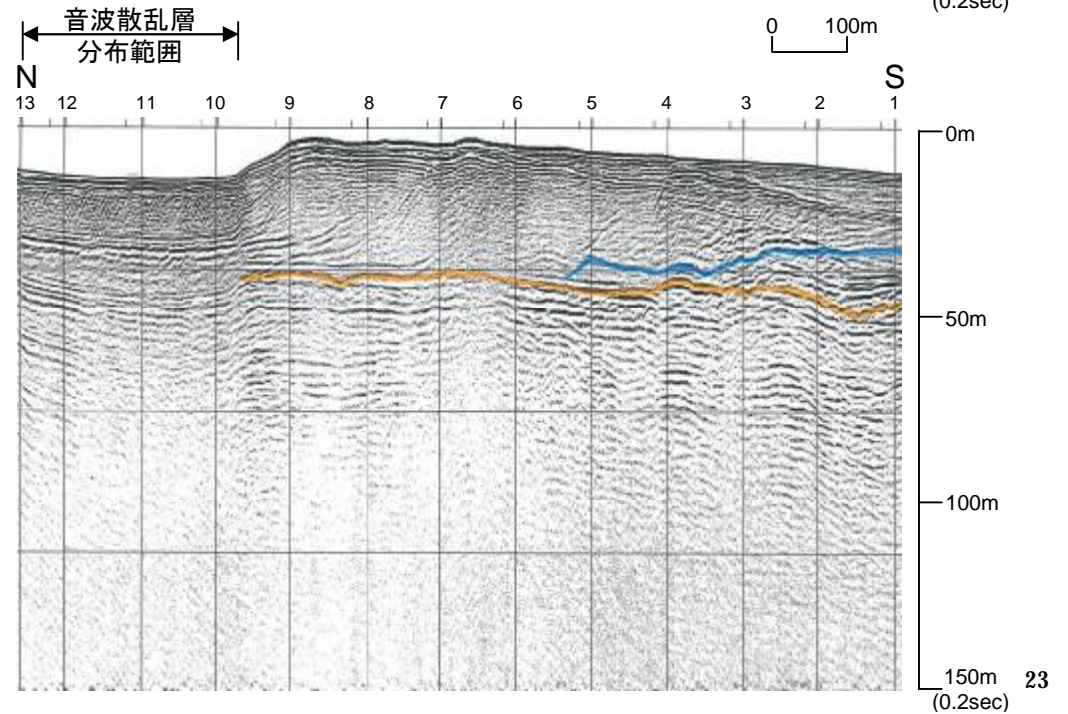
敷地外(海域)の海上音波探査の結果:H測線

I C₁層上面に断層による変位・変形は認められない。

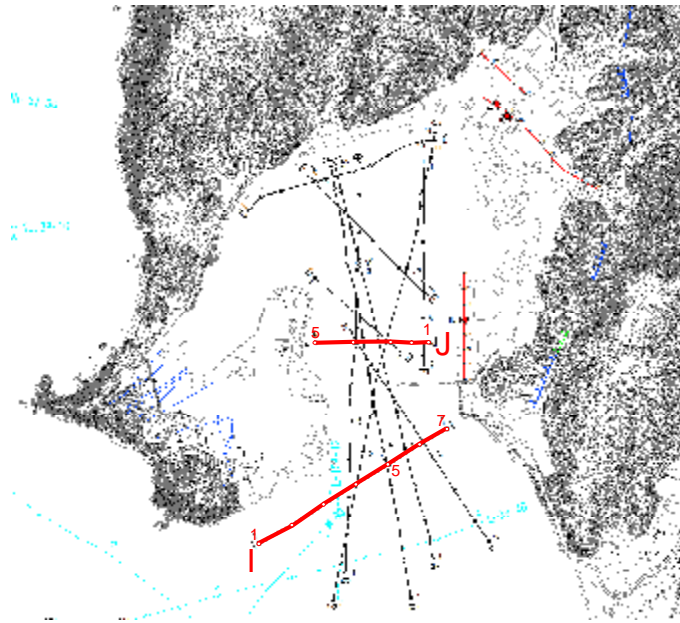
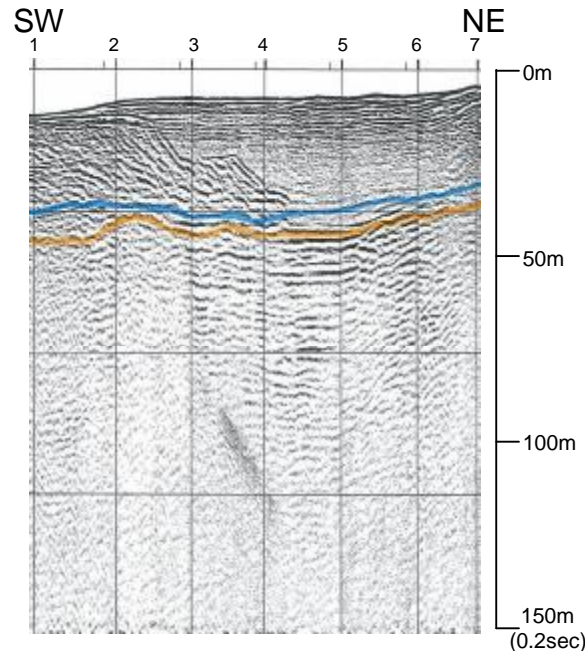
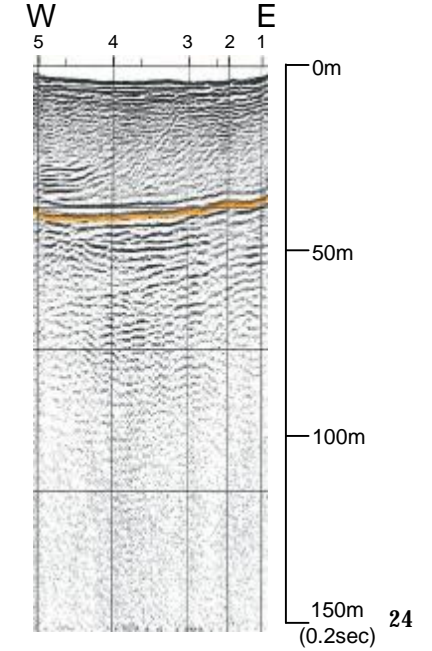
敷地外(海域)の海上音波探査の結果:I・J測線

I C₁層上面に断層による変位・変形は認められない。
