美浜発電所敷地内破砕帯に関する 追加調査の中間報告

平成25年2月8日
関西電力株式会社

- 平成24年8月29日付け「敷地内破砕帯の追加調査計画の策定について(指示)」(20120829原院第1号)の指示に基づき、9月5日に美浜発電所敷地内破砕帯の追加調査の実施計画書を提出し、以下の調査を実施している。
 - (1) 敷地内破砕帯の性状の直接確認
 - (2) 白木一丹生断層との地質構造上の関連性
- 本中間報告は、上記(2)について、2月7日時点における調査データを取りまとめて報告するものである。なお、調査は引き続き実施しており、今後得られる調査データによって変更する場合もある。
- 上記(1)については、現在、敷地内において破砕帯の通過想定範囲の剥ぎ取り調査・破砕帯内物質の分析を実施中であり、最終報告時に結果を取りまとめて報告する。

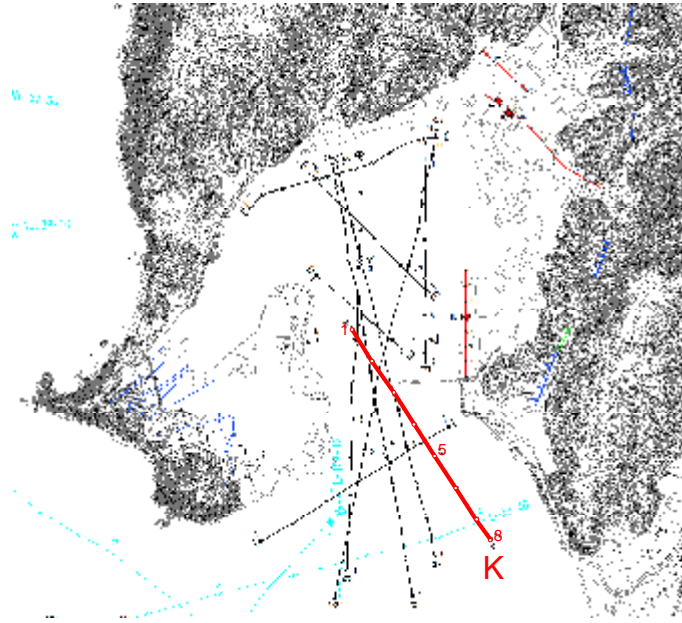
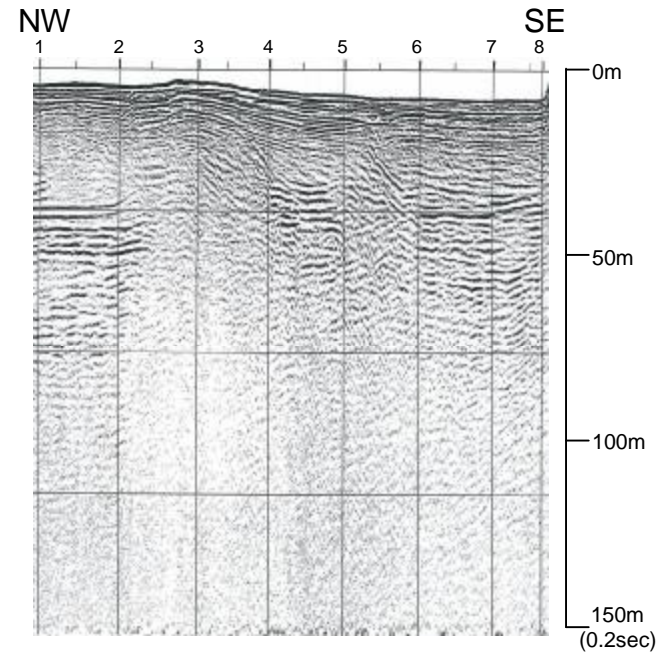
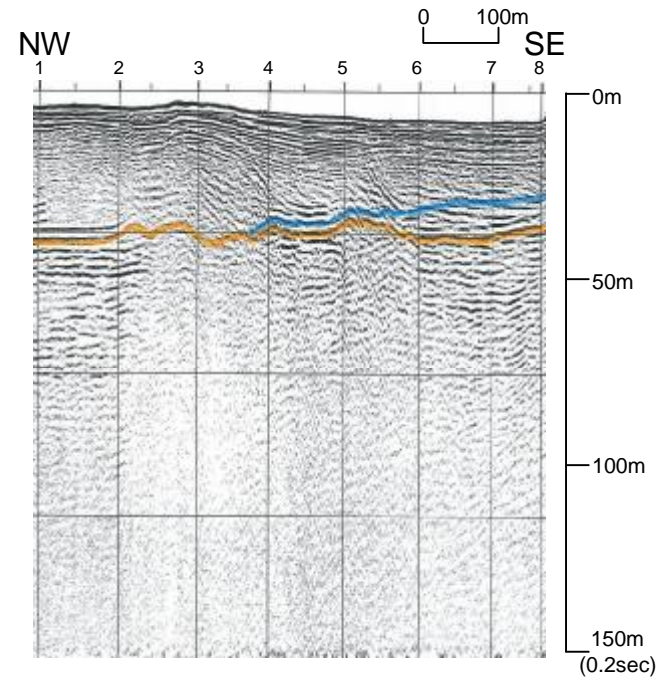
敷地外(海域)の海上音波探査の結果:K測線

I C₁層上面に断層による変位・変形は認められない。

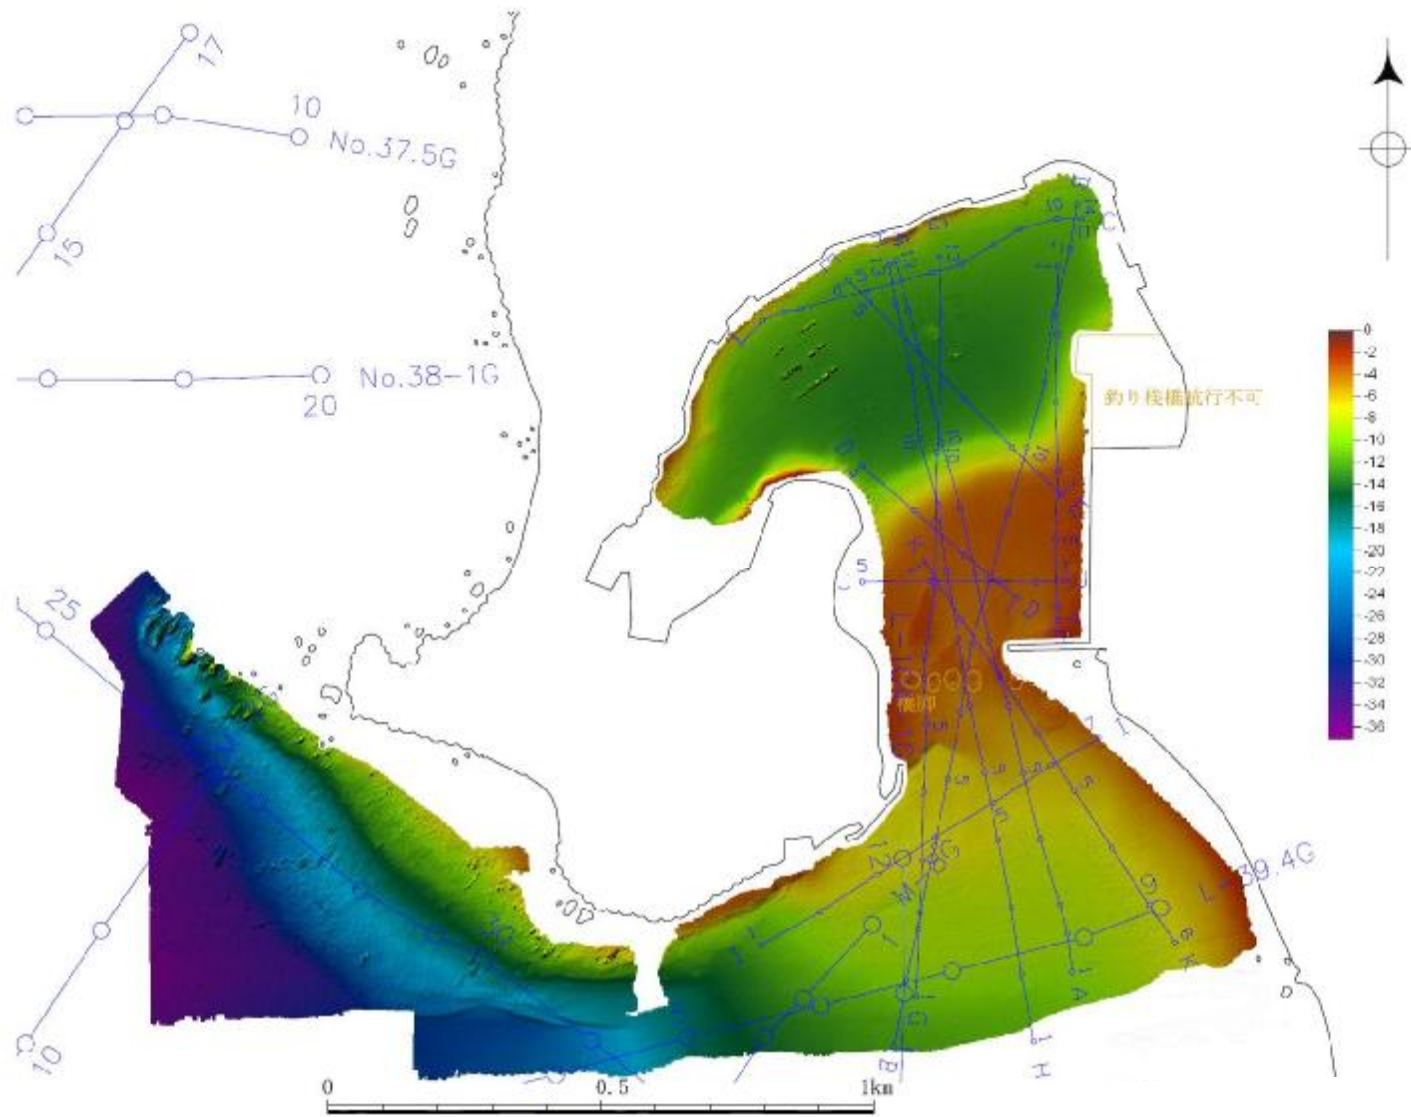
敷地外(海域)の海底地形調査結果

Ⅰ 基盤が露出している敷地南西方において、活断層の存在を示唆する地形は認められない。

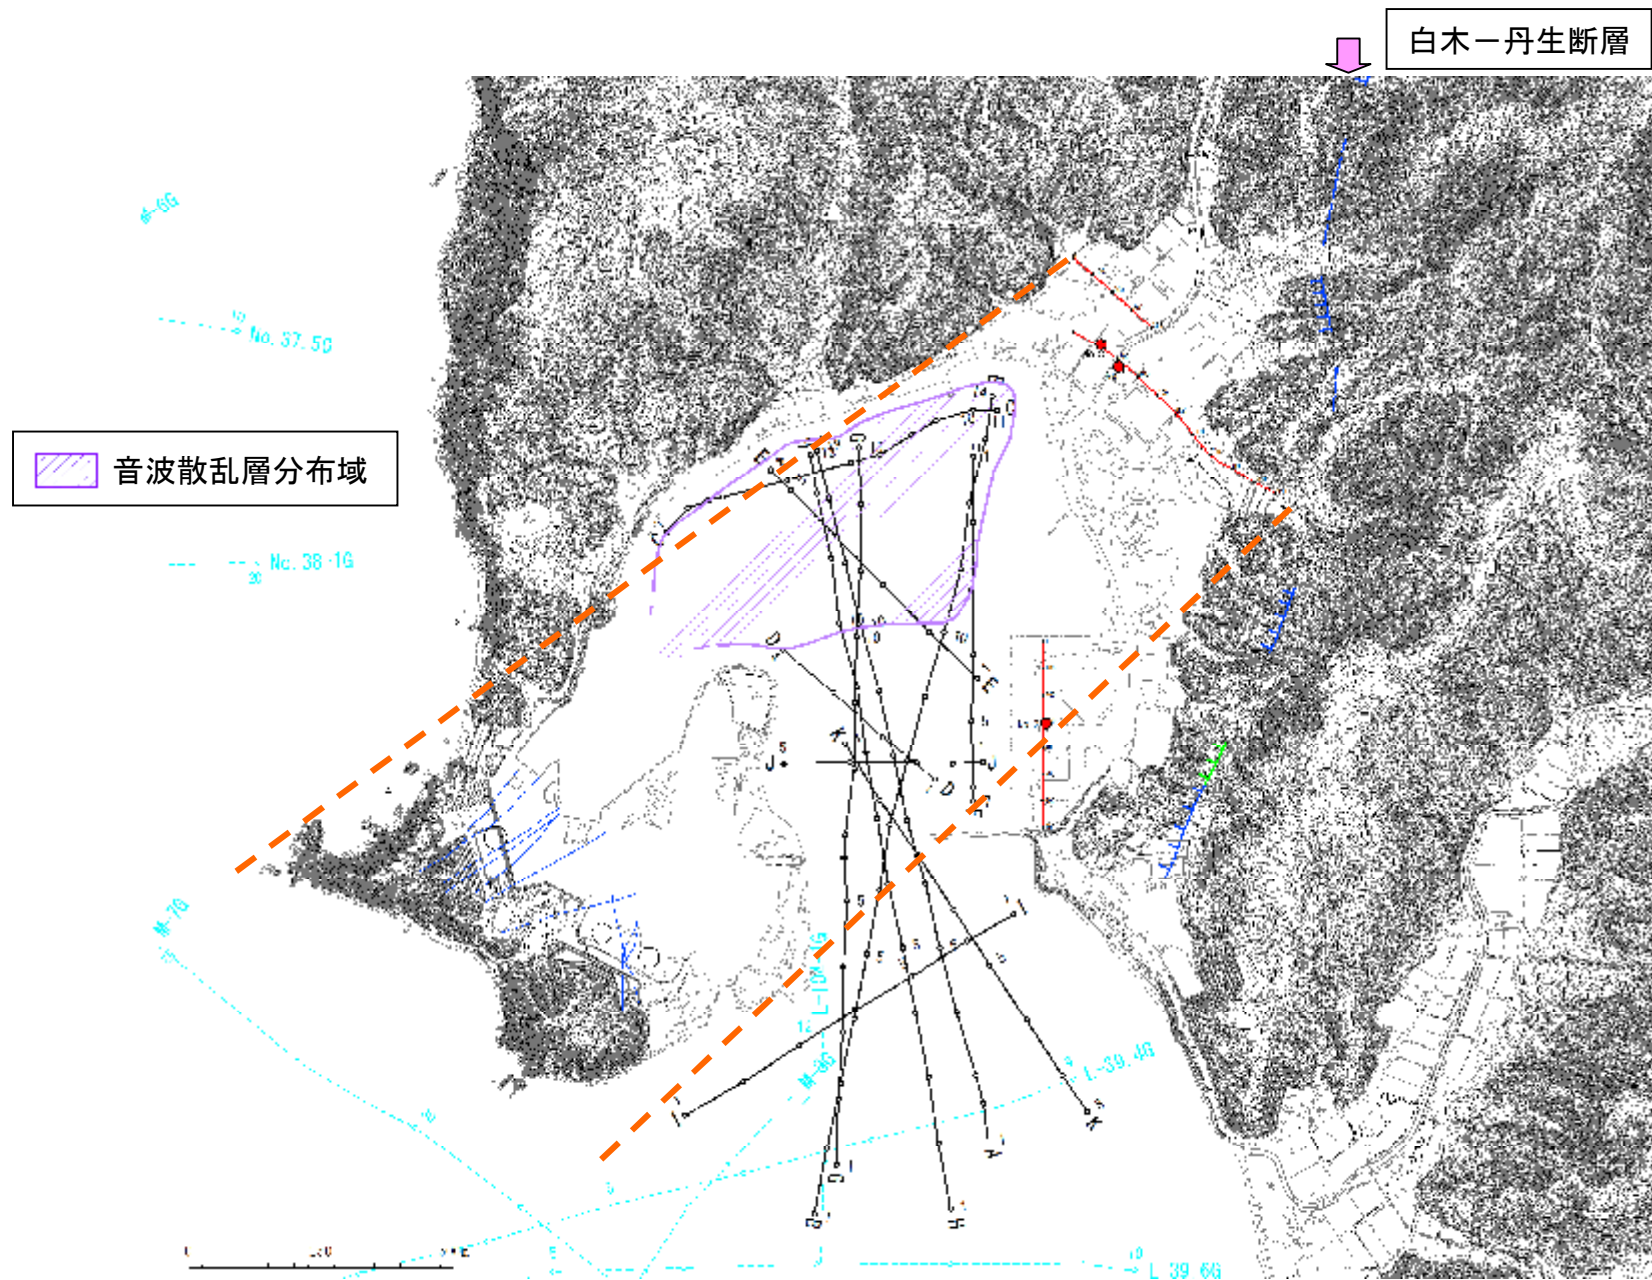
敷地外(陸域・海域)の調査結果

Ⅰ 今回確認した丹生湾周辺の低地・湾内に、活断層の存在を示唆する構造は認められない。

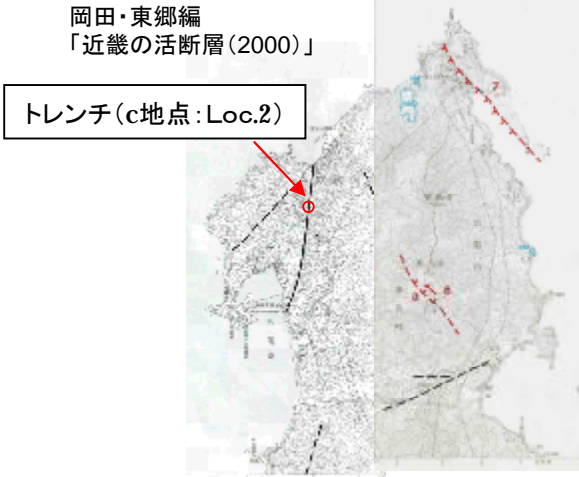
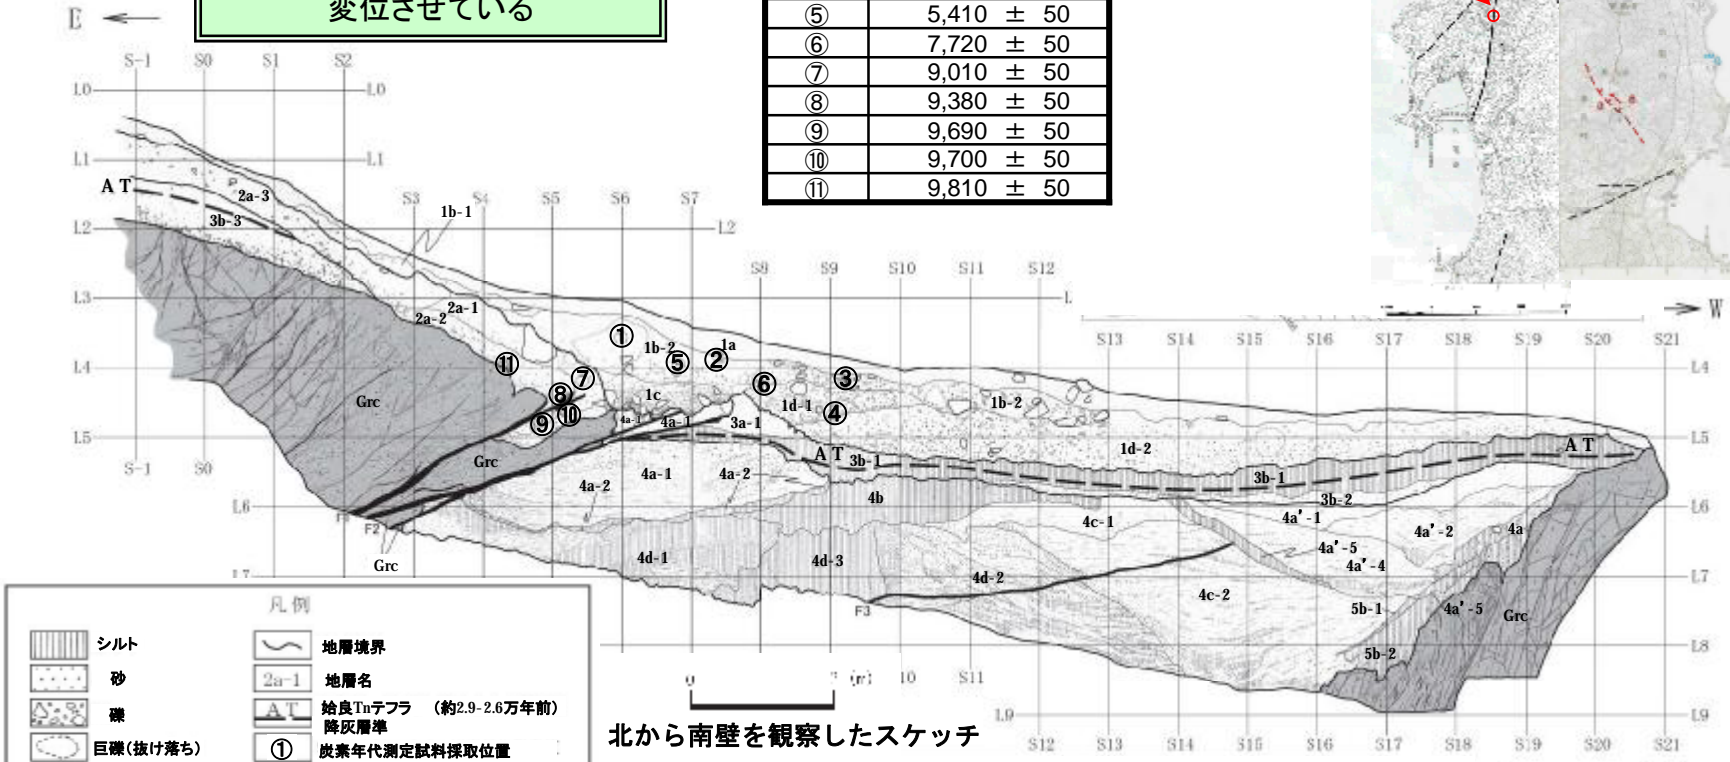
参考図3 白木-丹生断層 トレンチスケッチ(c地点: Loc. 2)

3枚の断層面を確認 (F1, F2, F3)
 F1は、約9000年前の地層を、
 F2は、約3万年前の地層を、
 F3は、約3万年前以前の地層を
 変位させている
