## 美浜発電所敷地内破砕帯に関する追加調査－最終報告－（概要）

## (1)敷地内破碎帯の性状及び活動性について

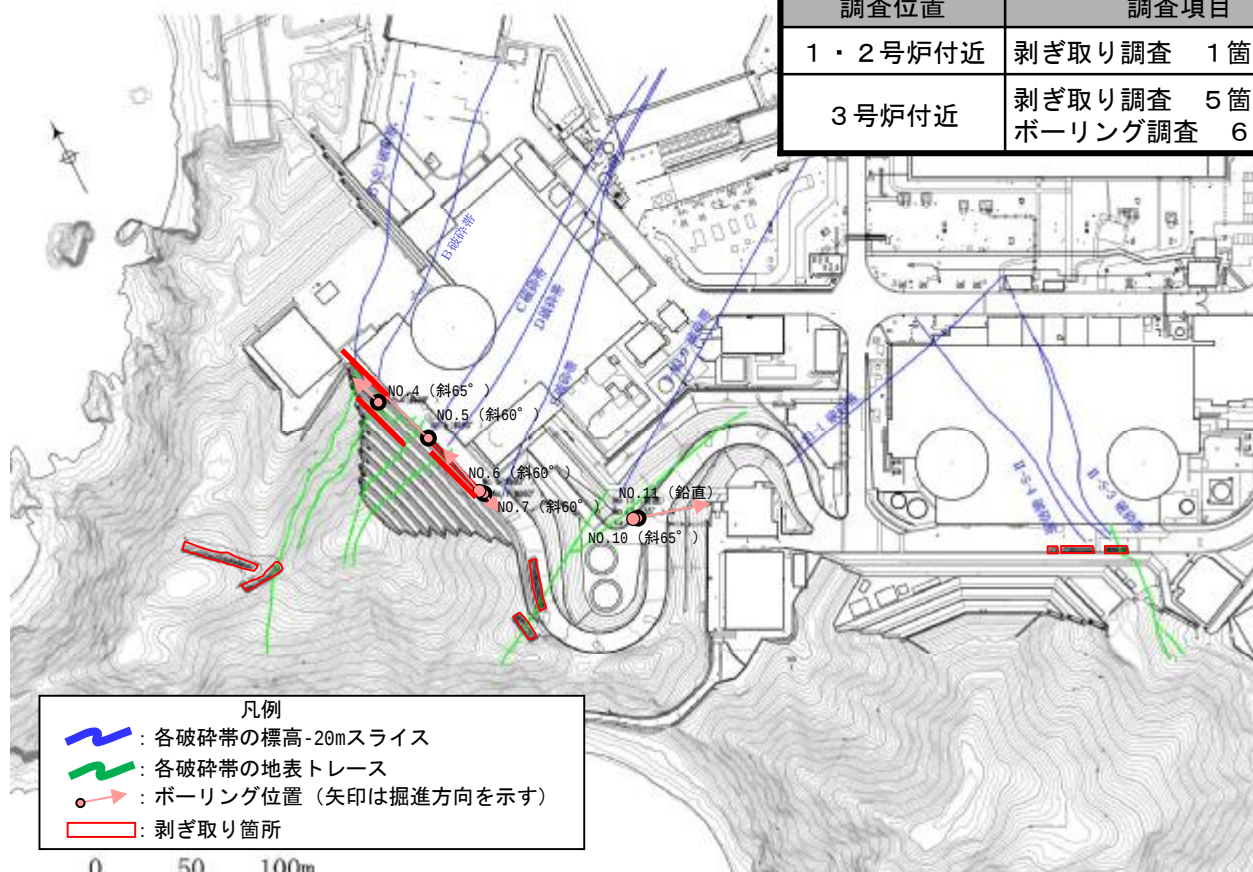
敷地内の破碎帯と主な調査位置図

敷地内で剥ぎ取り調査及びボーリング調査等を実施し、これまで確認していた破碎帯の性状を直接確認した。

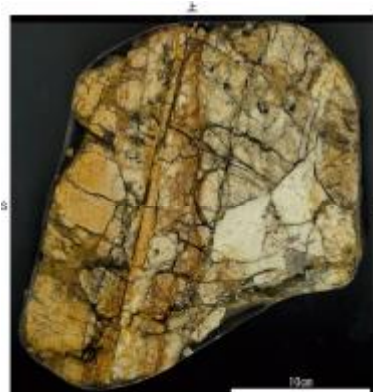
採取した試料

熱水脈が最新活動面を跨いでつながっていることが認められる。

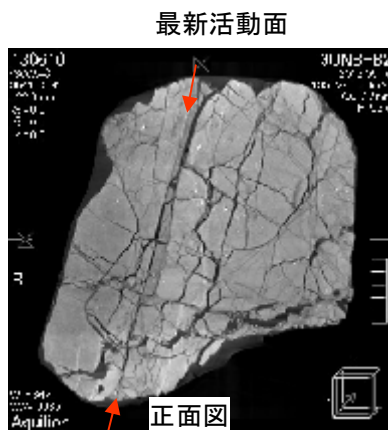
試料のCT画像

CT画像による最新活動面の確認

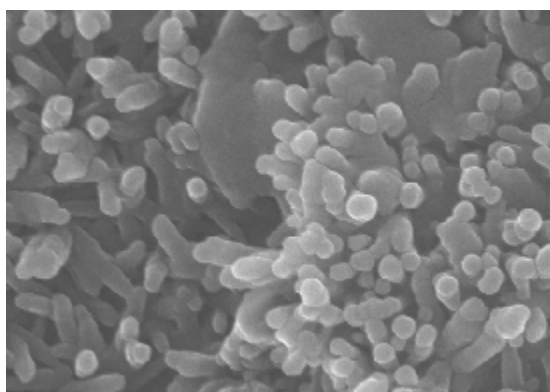
熱水変質作用により生成された非晶質の物質が沈殿し、壊されていない様子が認められる。

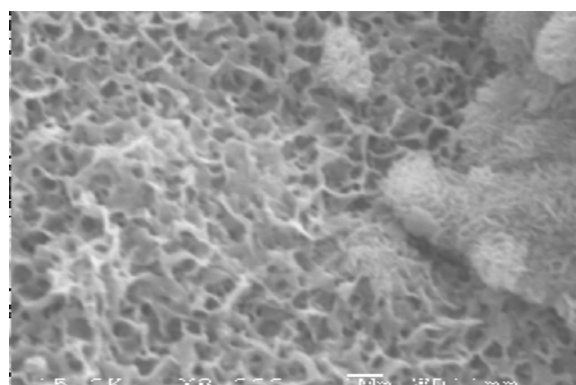
電子顕微鏡観察結果

破碎帯の最新活動面に網目状の自形の粘土鉱物 (スメクタイト) が壊されていない様子が認められる。
