# 高浜発電所3号機 これまでの保全活動と長期保守管理方針の概要

## <プラント概要図>

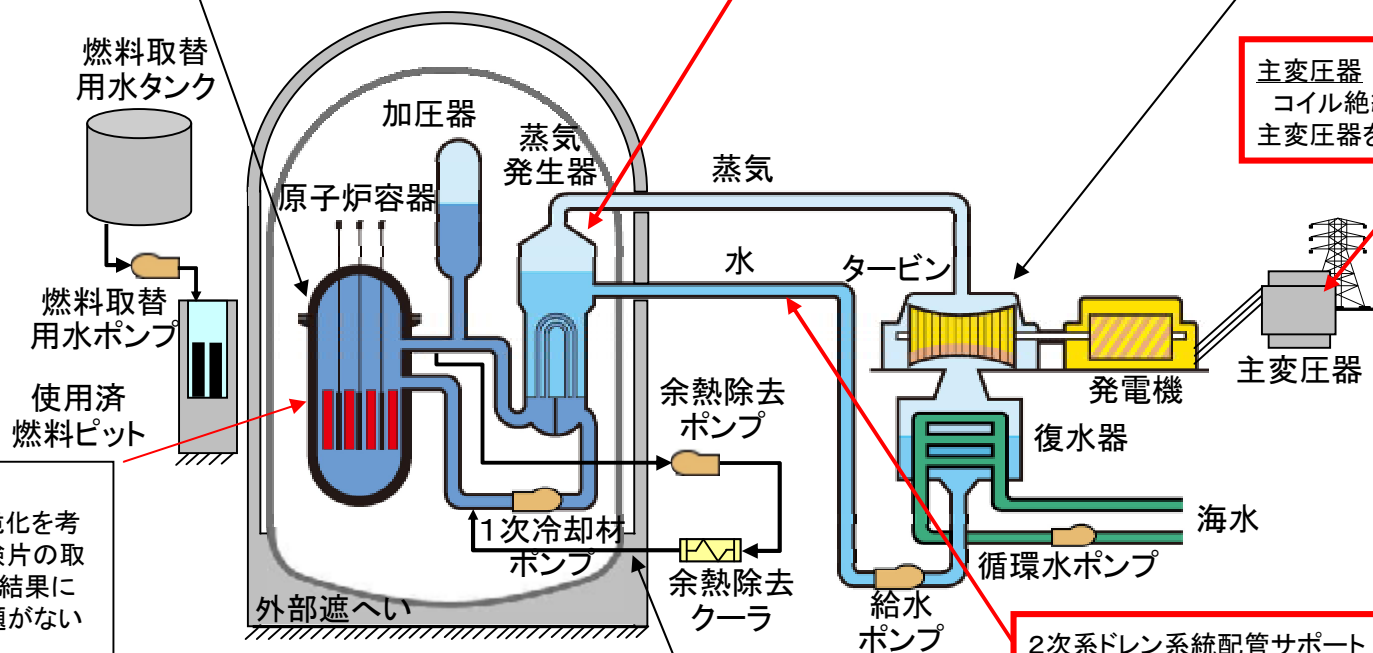
上蓋用管台の応力腐食割れに対する予防保全処置として、第18回定期検査時(2007年度～2008年度)に取替を実施。

蒸気発生器の伝熱管は600系Ni基合金を使用しており、応力腐食割れ対策として、第13回定期検査時(2001年度)にショットピーニングを行ない引張り残留応力の低減を図った。

低圧タービンロータの応力腐食割れに対する予防保全処置として、第19回定期検査時(2009年度)に取替を実施。

原子炉容器の中性子照射脆化を考慮し、これまで4回の監視試験片の取り出しを実施し、これらの試験結果に基づき原子炉の安全性に問題がないことを確認した。

余熱除去系統の高サイクル熱疲労割れに対する予防保全の観点から、第19回定期検査時(2009年度)に熱疲労を抑制するため、バイパスライン合流部配管ルートの変更を実施。

応力腐食割れ等が顕在化することが否定できないことから、長期的対策として蒸気発生器の取替えを含めた保全方法を検討する。(中長期)

コイル絶縁紙の寿命評価に基づき、主変圧器を取替える。(短期)

高照射領域での脆化傾向の知見拡充等のため、第5回監視試験の実施計画を策定する。(中長期)

炭素鋼配管の減肉状態を保守的に仮定しても、耐震性が確保できるよう耐震サポート補強工事を実施する。(短期)
