## 大飯発電所 物揚岸壁補強工事における協力会社作業員の負傷に関する原因と対策について

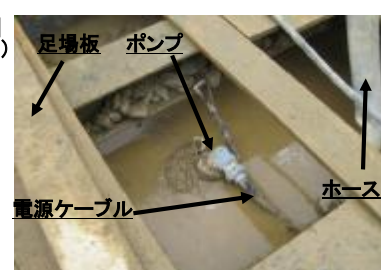
【現場状況】  
（汚泥の様子）
