南港発電所1号機 ボイラ配管からの蒸気漏れの疑いに関する点検結果の概要

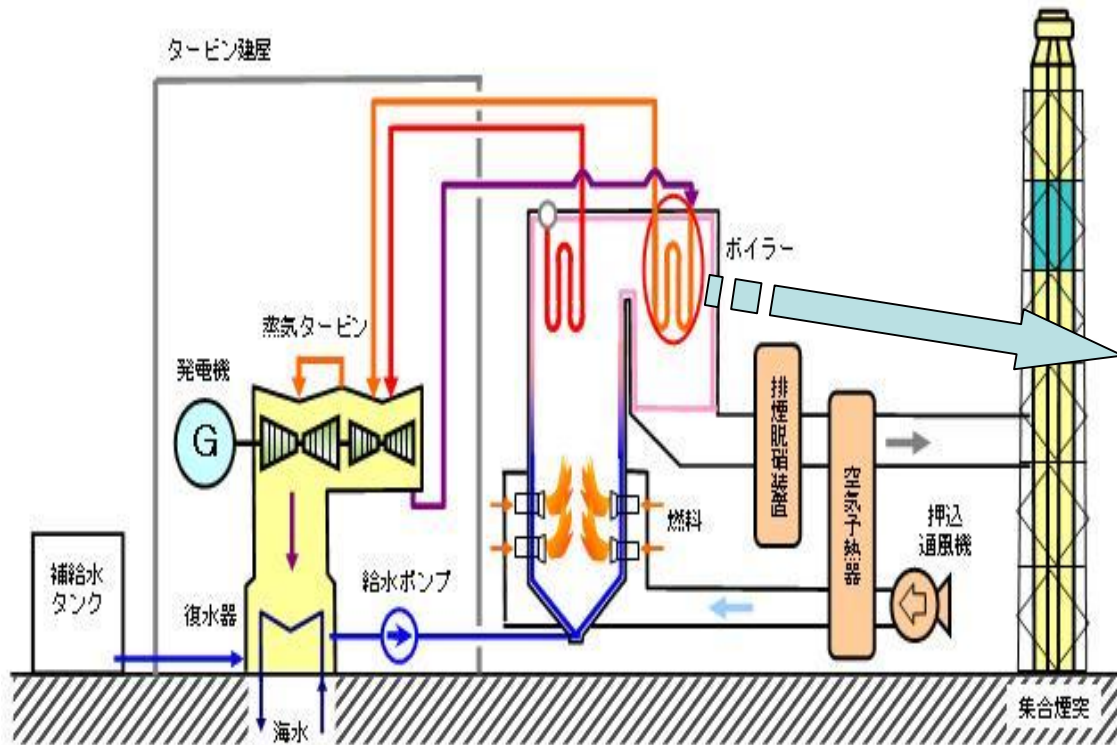
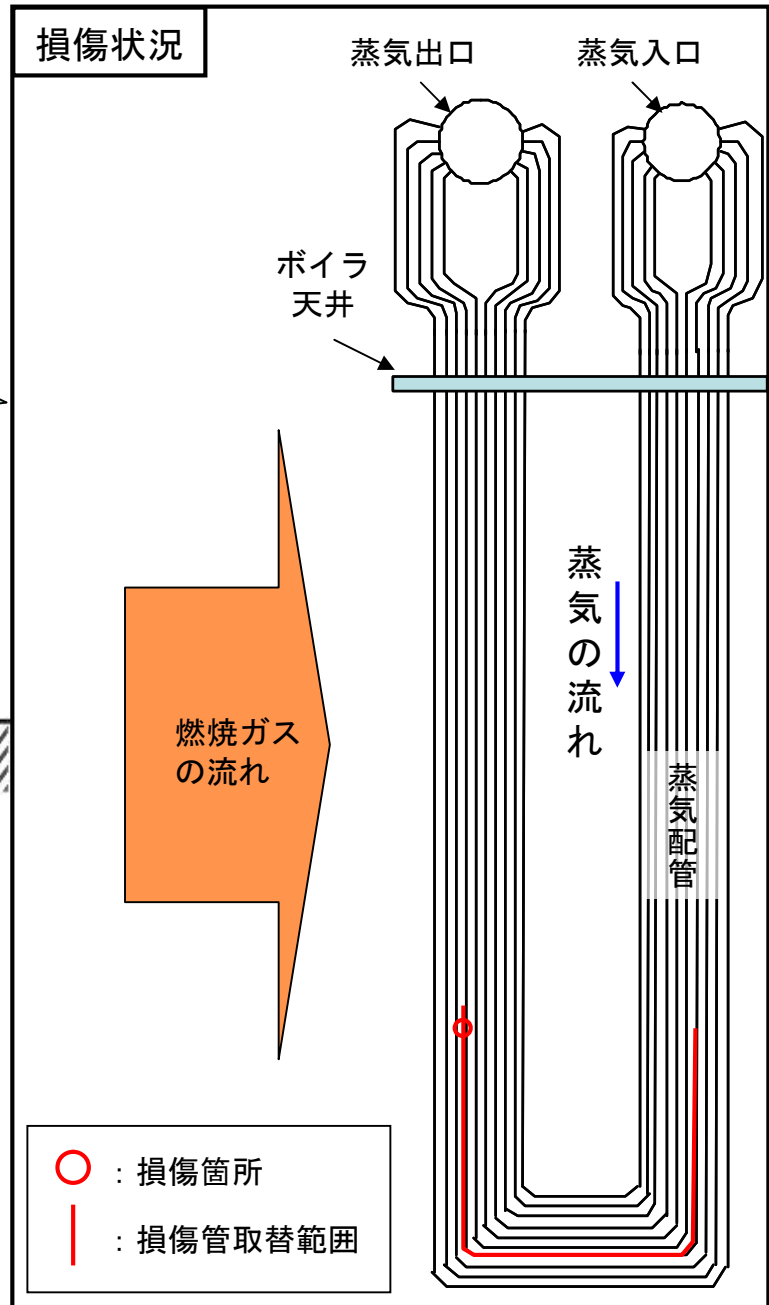
損傷箇所：ボイラ配管

損傷原因：局部的に配管表面の温度が上昇したことで、配管にクリープ損傷※が発生した。

※クリープ損傷：金属に高温下で一定の応力を加えると、時間とともに金属が変形し、微小な穴が発生して、亀裂に至る事象

対策：損傷管の取替を行った。
類似箇所の点検を実施し、軽微な変形が認められた配管（8本）の取替を行った。
