南港発電所 2号機 設備概要

復水器連続除貝装置フィルター詰まり状況

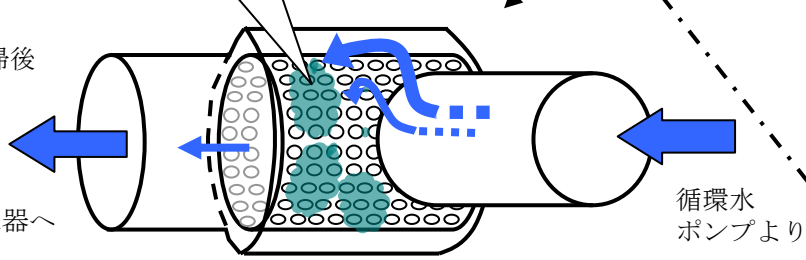
漂着物が
フィルター
に付着

堆積した貝等を
除去した範囲。

清掃後
