姫路第二発電所6号機 ボイラ配管からの蒸気漏れに関する点検結果の概要

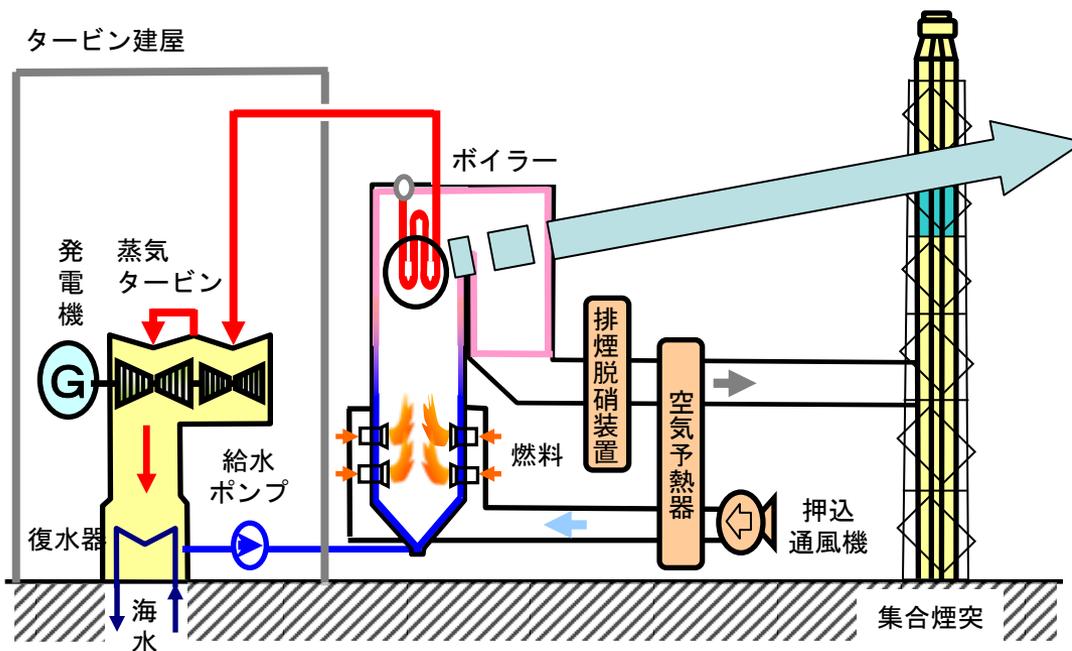
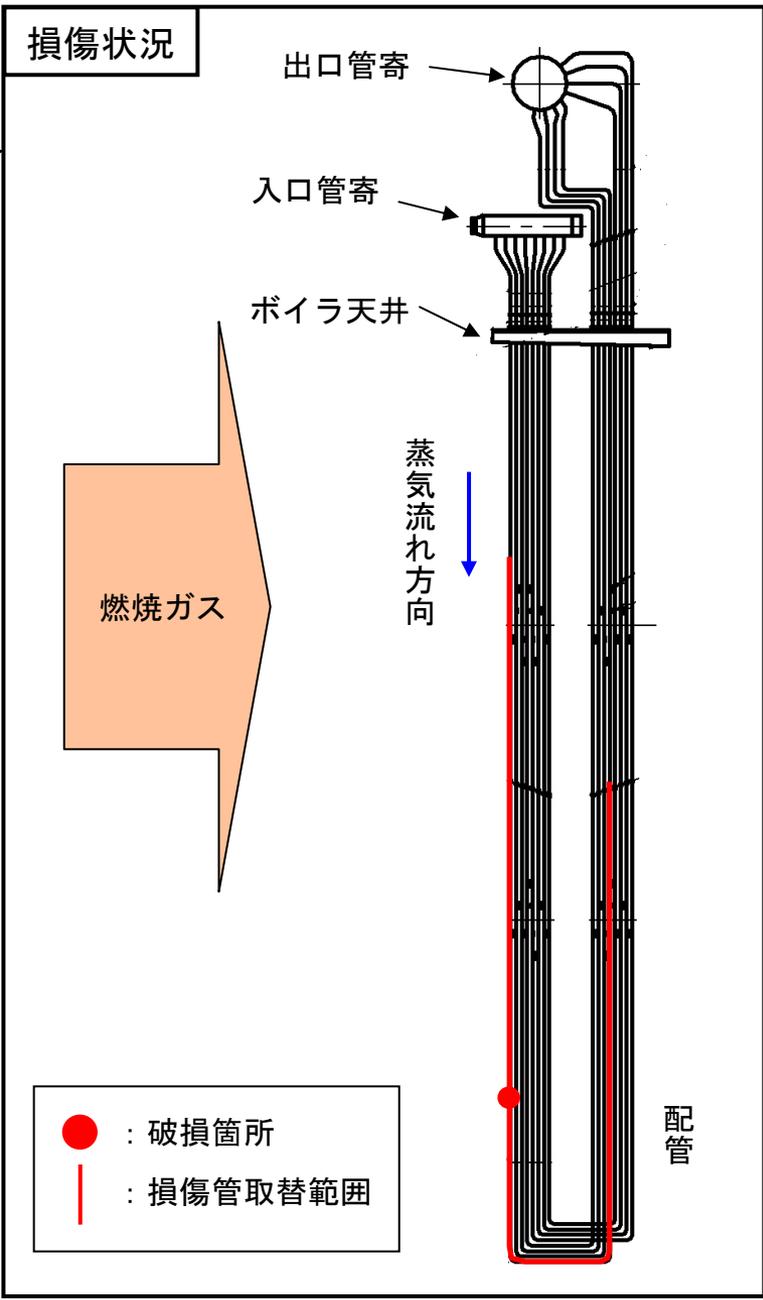
損傷箇所: ボイラ内の配管

損傷原因: 長期間の運転により配管内面に生成された水蒸気酸化スケール※1が剥離して管内に堆積・閉塞し、クリープ損傷※2により破損したものと推定。

※1水蒸気酸化スケール: 高温の水蒸気により、管内表面が酸化し生成された皮膜
 ※2クリープ損傷: 金属に高温下で一定の応力を加えると、時間とともに金属が変形し、微小な穴が発生して、亀裂に至る事象

対策: 損傷管の取替え(1本)を行った。
類似箇所の点検を実施し、管内部に堆積したスケールを取り除いた。(1本)
