姫路第二発電所5号機 復水器内への海水の漏えいの疑いによる出力抑制に関する点検結果について

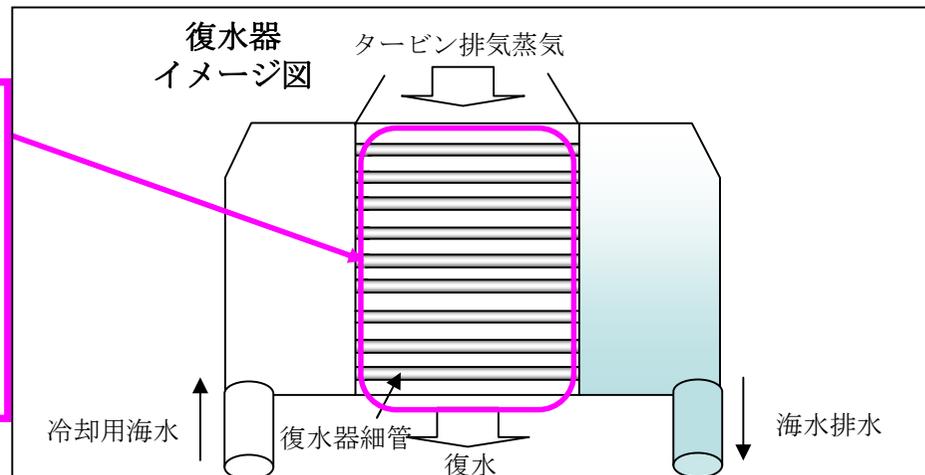
細管内面への海洋生物の付着により、局所的に海水の流速が増加した結果、細管の減肉が進行して微細な穴が発生したものと推定。
