## 高浜発電所2号機 A非常用ディーゼル発電機室内における蒸気漏れについて

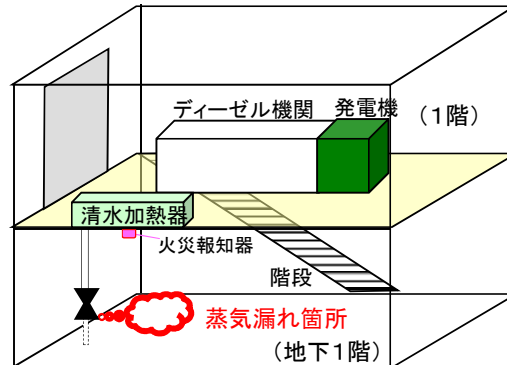
&lt;2号機A非常用ディーゼル発電機室 立面図&gt;

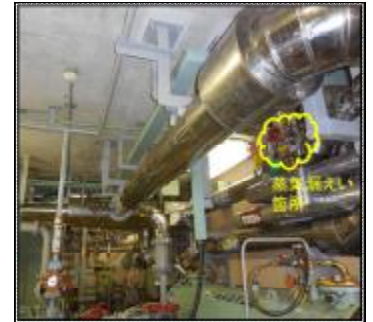
&lt;蒸気漏れ箇所の写真&gt;

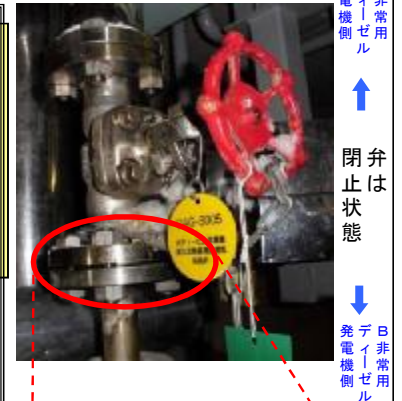
&lt;蒸気漏れ箇所の写真&gt;

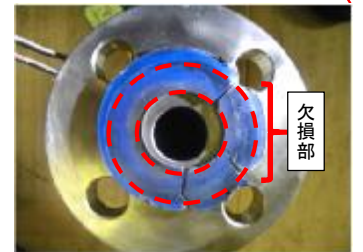
<配管フランジ部を取外した状態>  
(パッキングが破損)

- ・大きさ 外径74mm  
内径35mm
- ・厚さ 1.7mm
- ・材質 黒鉛

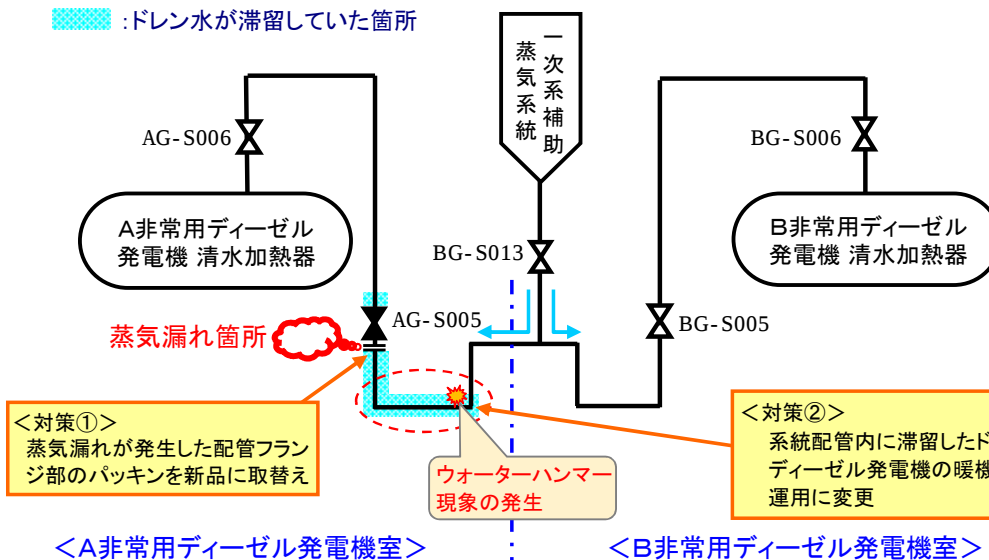
ドレン水が滞留していた箇所
