# 姫路第二発電所既設6号機 ボイラ配管からの蒸気漏れに関する点検結果の概要

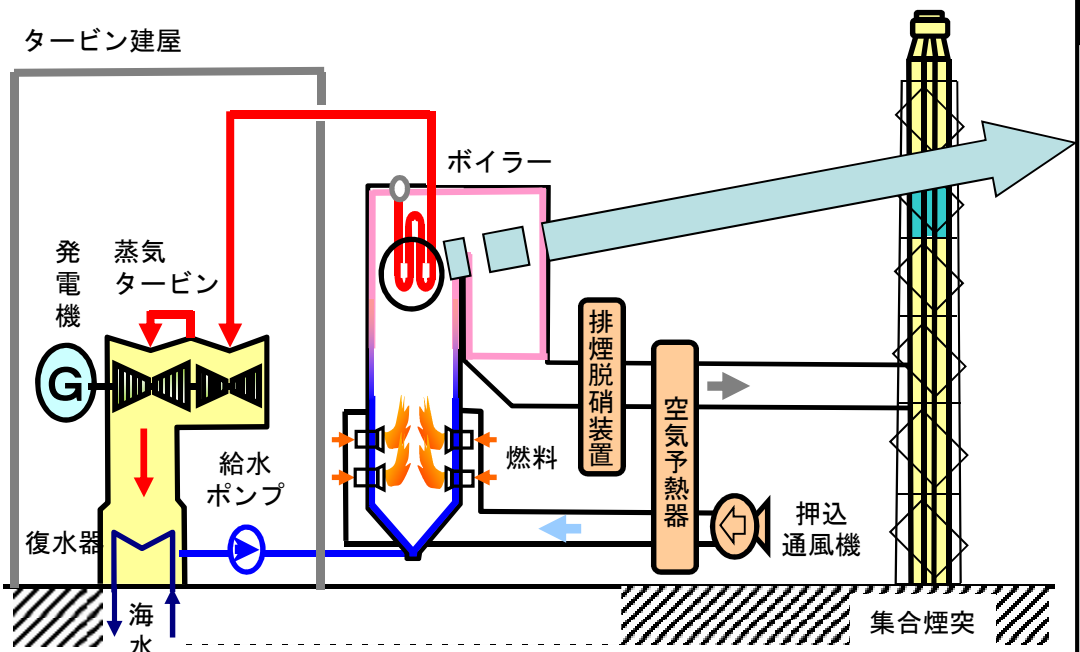
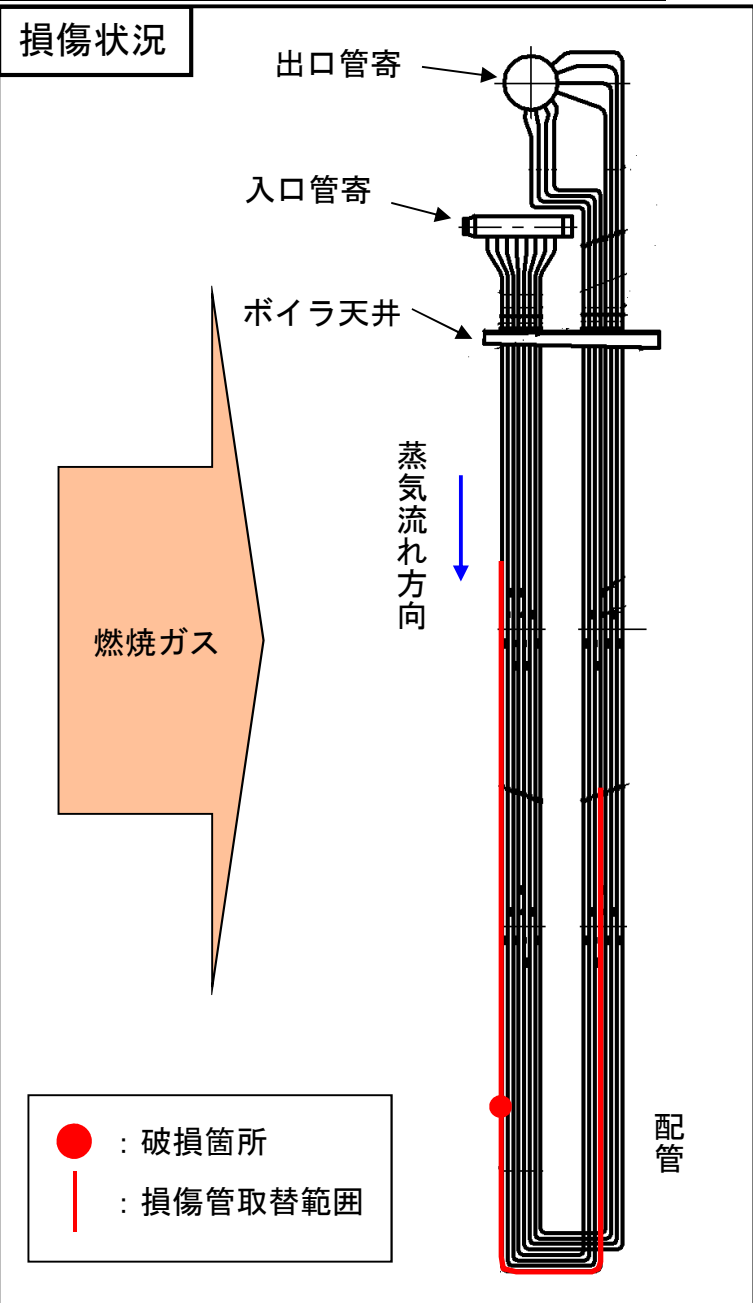
損傷箇所:ボイラ内の配管

損傷原因:配管内面に生成された水蒸気酸化スケール※1が剥離して管内に堆積・閉塞し、クリープ損傷※2により破損したものと推定。

対策 : 損傷管の取替え(1本)を行った。  
類似箇所の点検(511本)を実施し、取替えた配管以外に管内部にスケールが堆積していないことを確認した。
