赤穂発電所2号機 復水器内への海水漏えいの疑いによる出力抑制に関する点検結果について

添付資料

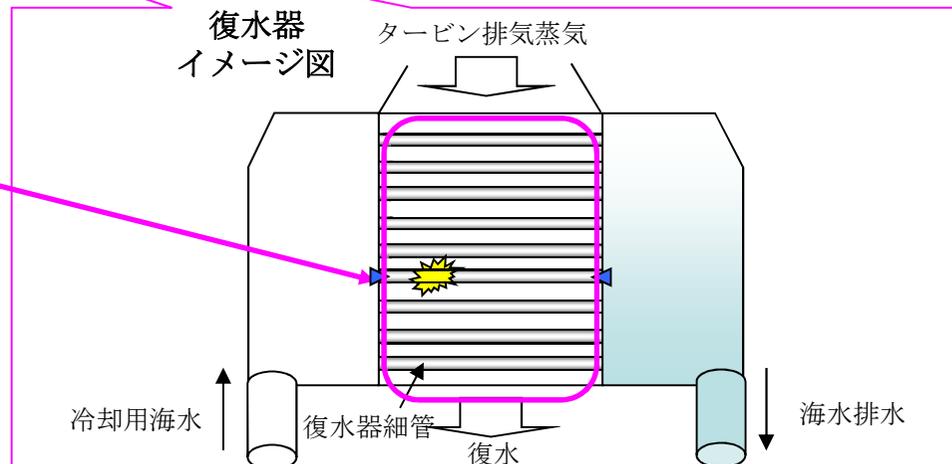
(海水漏えい箇所)
細管内面への海洋生物の付着により、局所的に海水の流速が増加した結果、細管の減肉が進行して微細な穴が発生したものと推定。
