# 御坊発電所 1号機 電気集じん器への浸水に関する点検結果について

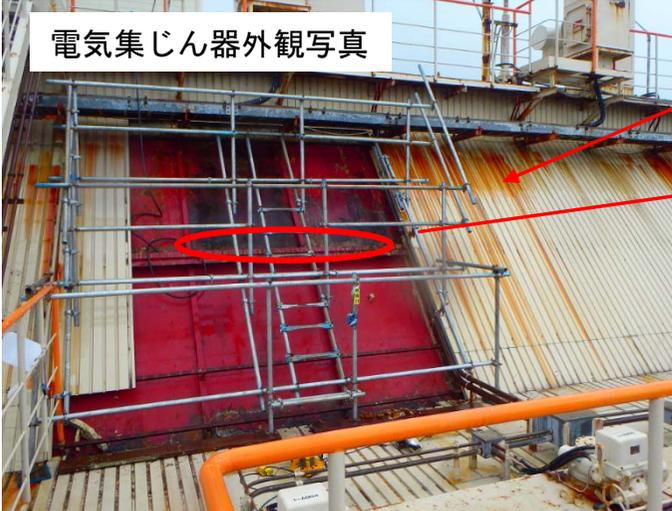
電気集じん器外観写真

電気集じん器を詳細点検した結果、一部が腐食していることを確認したため、当て板溶接による修繕を実施。
