赤穂発電所1号機 ボイラ配管の点検結果について

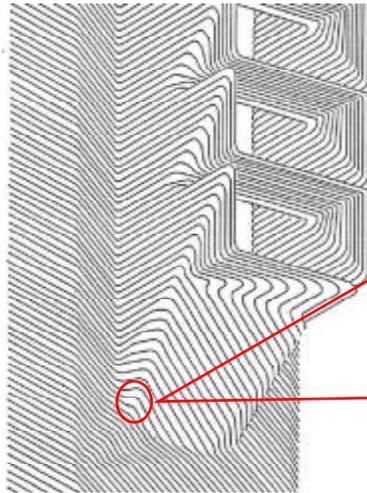
ボイラ配管図

損傷箇所：ボイラ配管

- 対策：① 損傷を確認した配管1本の取替えに加え、同様の損傷を予防するために、同じ構造を持つ配管3本を含む合計8本の配管を取り替えた。
- ② 漏水した配管と類似する箇所（計8箇所）について非破壊検査を実施し健全性を確認した。

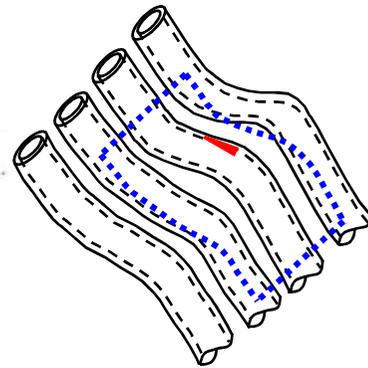
漏水箇所拡大

: 亀裂 (漏水箇所)
-

: 取替配管
