姫路第二発電所 2号機ガスタービン圧縮機の損傷について

添付資料

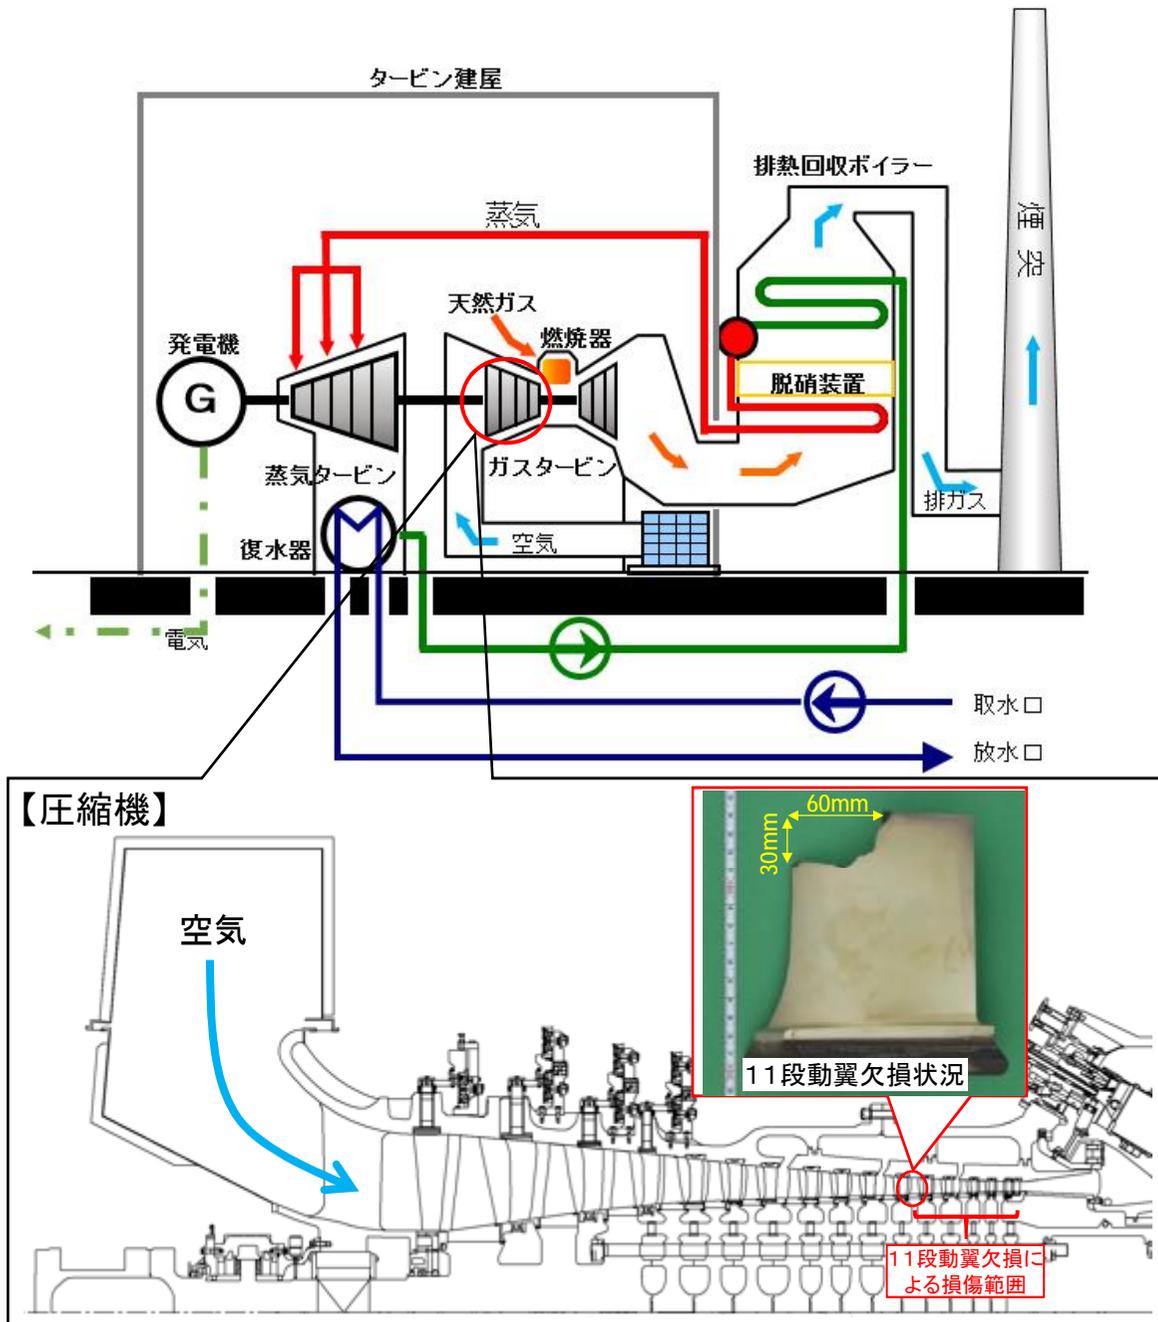
【損傷に至ったステップ】

ガスタービン圧縮機の組立時の残留異物が11段動翼に衝突して打痕発生。

打痕を起点として運転中にき裂が発生・拡大し欠損。

欠損片が後方段に飛散して後方段損傷。

このステップの繰り返しにより損傷が拡大

後方段損傷により空気の流れが不均一となり、翼に過大な力が作用する。

損傷拡大⇒飛散

多数の静翼、動翼が損傷
