姫路第二発電所4号機 ガスタービン燃焼器焼損に関する点検結果について

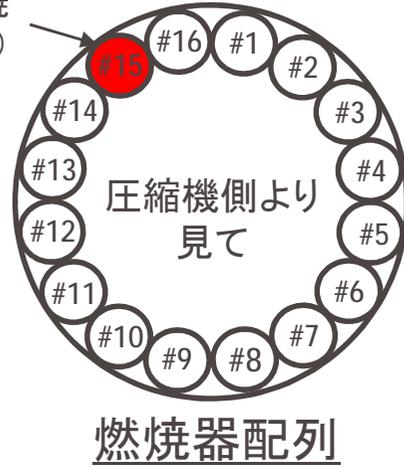
異常燃焼 (焼損)

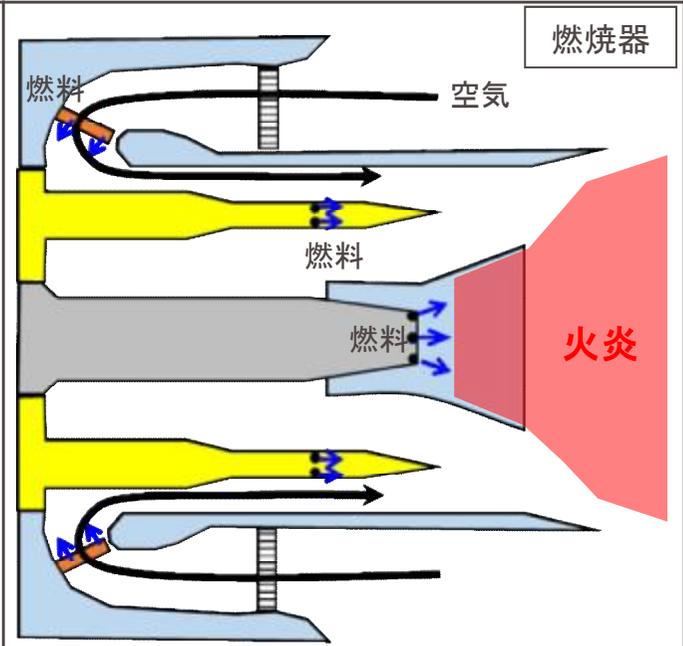
正常な燃焼状態

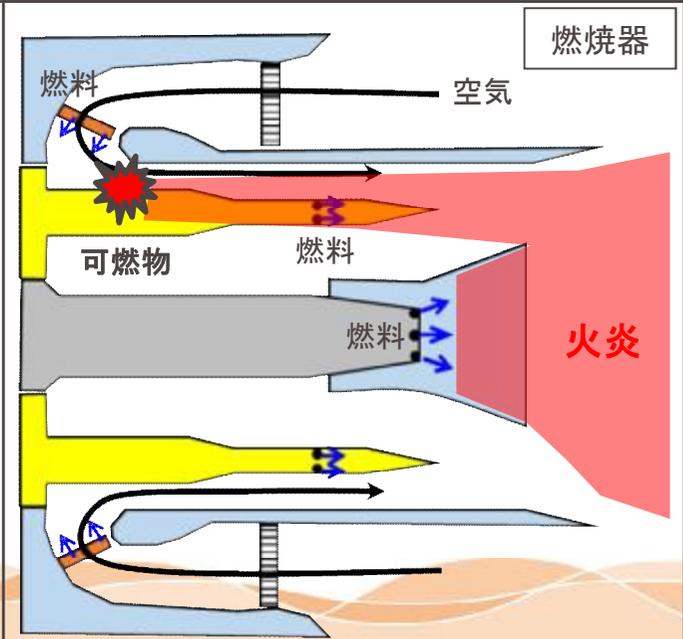
異常燃焼発生時
