図-1 原子炉冷却系統設備小口径配管他取替工事

【工事概要】

国外PWRプラントにおける応力腐食割れ事象を踏まえ、1次冷却材の流れのない配管（高温環境で溶存酸素濃度が高い）の溶接部について、計画的に対策工事*1を実施しており、今回は、余熱除去系統1箇所および化学体積制御系統4箇所について耐食性に優れた材料に取り替えた。また、取替え時の作業性を考慮し、対象箇所周辺の弁や配管の一部を取り替えた。

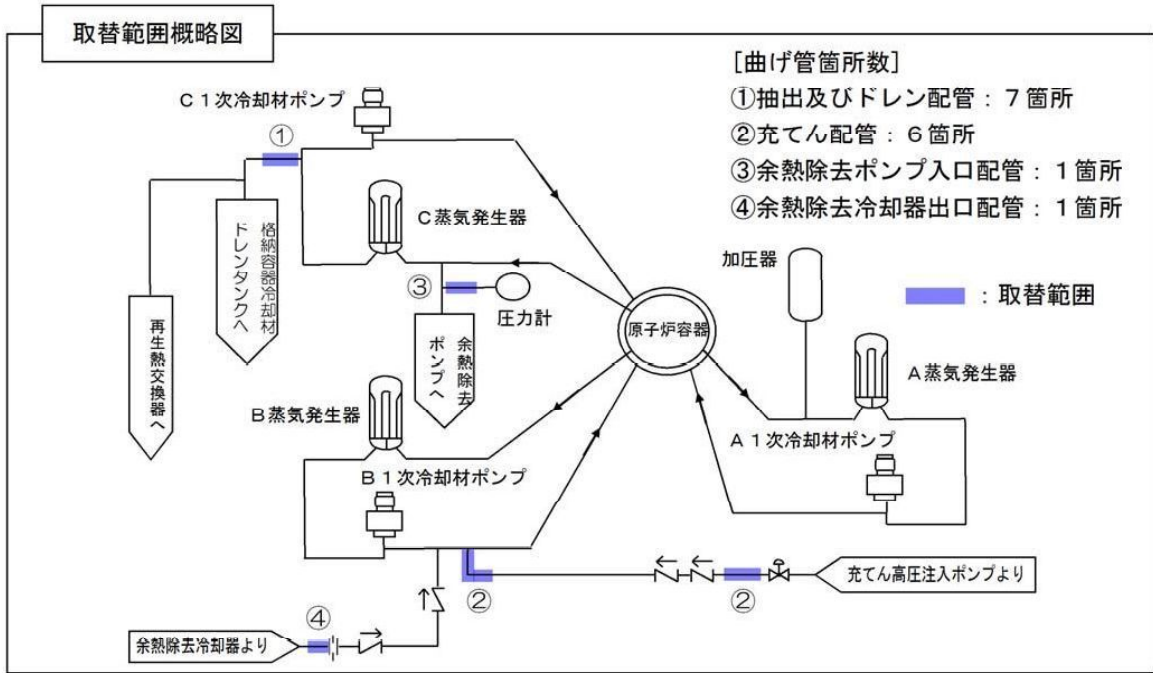
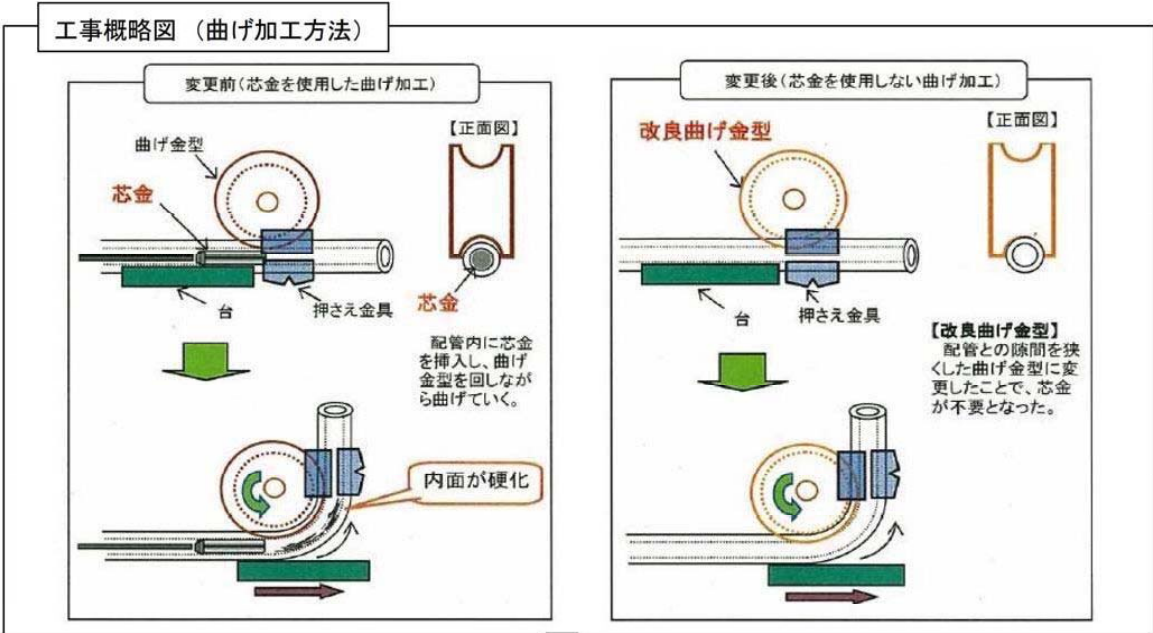
図-2 1次系強加工曲げ配管取替工事

国外BWRプラントにおいて、芯金を使用して曲げ加工した配管の内面で応力腐食割れが発生した事象を踏まえ、予防保全として、1次冷却材系統につながる曲げ配管のうち、芯金を使用して曲げ加工したものを、芯金を使用せずに曲げ加工した配管等に取り替えた。

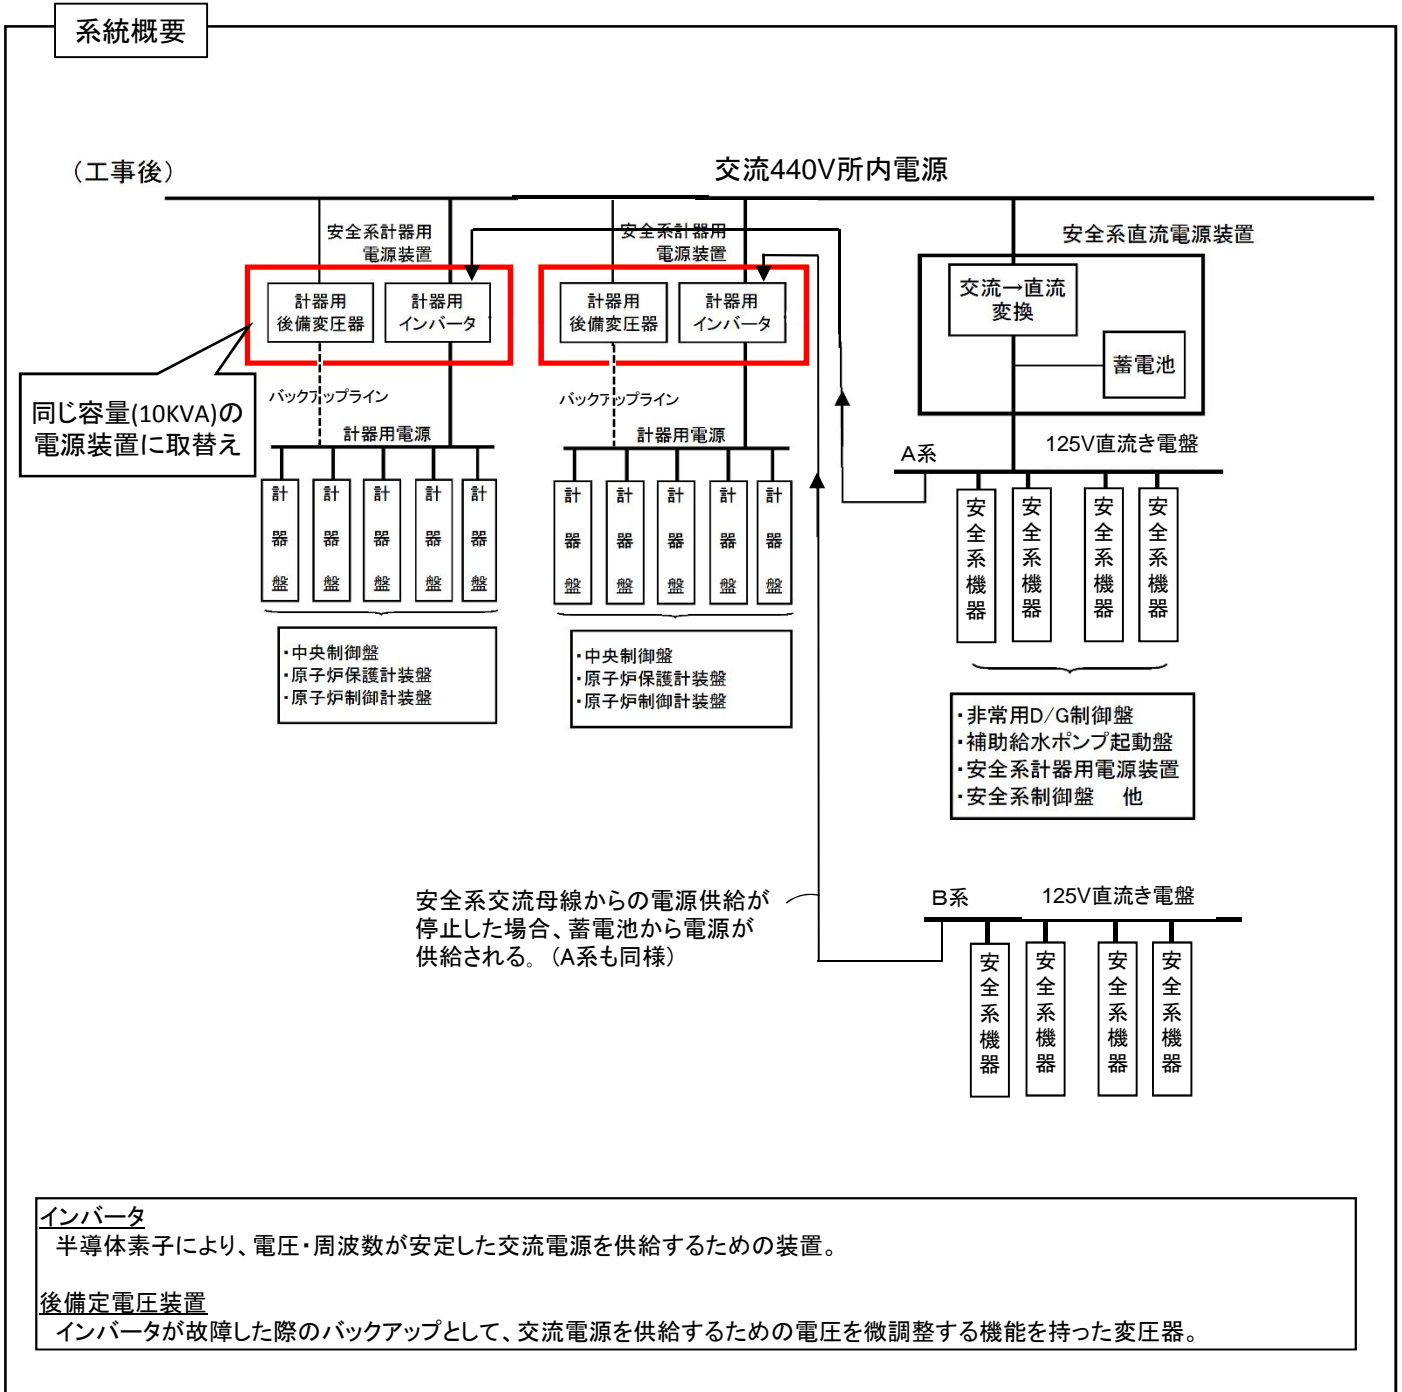
図-3 安全系計器用電源装置取替工事

安全系計器用電源装置の構成部品が製造中止となったことから、今後の保守性を考慮し、最新の電源装置に取り替えた。

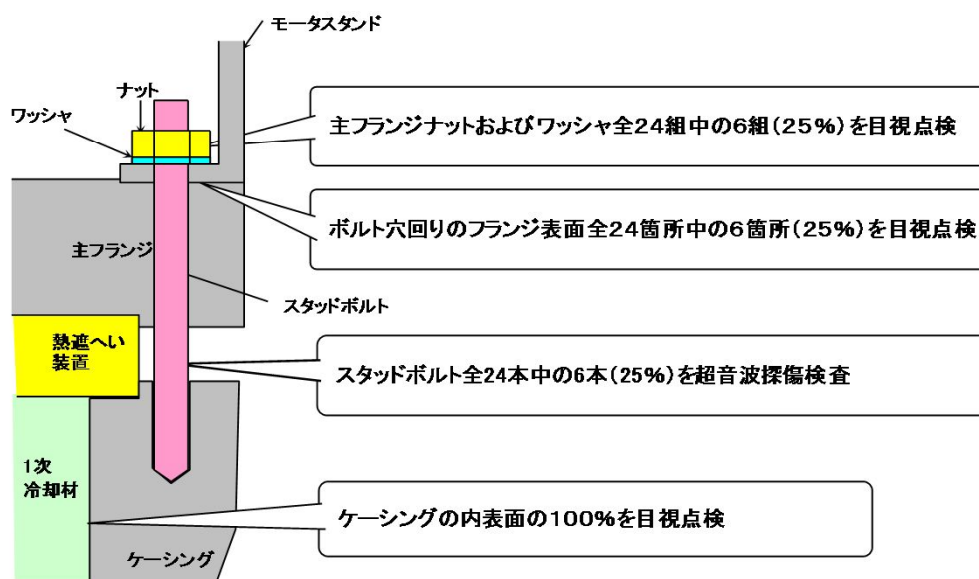
C号機 1次冷却材ポンプの点検概要図

1次冷却材ポンプの供用期間中検査として、C号機の主フランジ締め付け部やケーシング内表面について目視点検や超音波探傷検査を行ない、健全性を確認した。

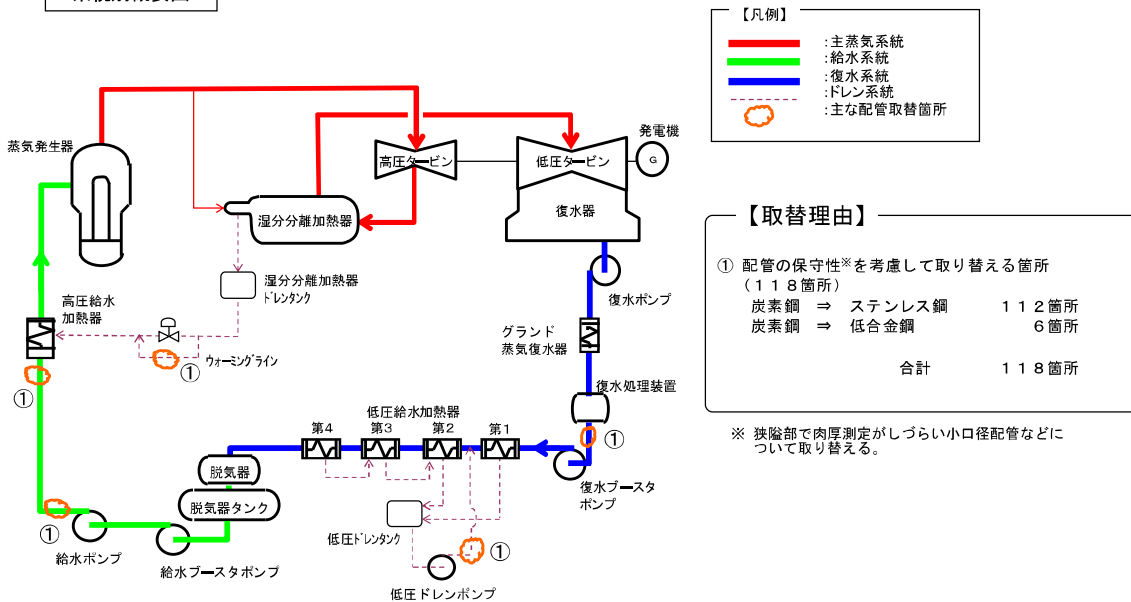
系統別概要図

今定期検査において、1,222箇所について超音波検査(肉厚測定)を実施した。

検査結果:必要最小厚さを下回る箇所および次回定期検査までに必要最小厚さを下回る可能性があると評価された箇所はなかった。

今後の保守性を考慮した部位118箇所を耐食性に優れたステンレス鋼または低合金鋼の配管に取り替えた。

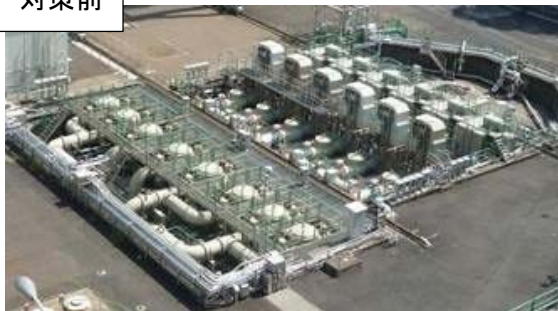
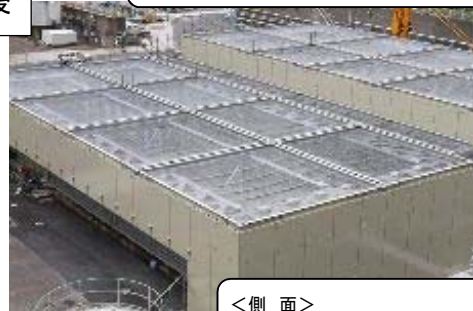
<飛来物防護壁設置、防護ネット設置> (海水ポンプ室)

風速 100m/s の竜巻を想定

ネットで飛来物の衝突時の衝撃を吸収

鋼板で飛来物の貫通を阻止

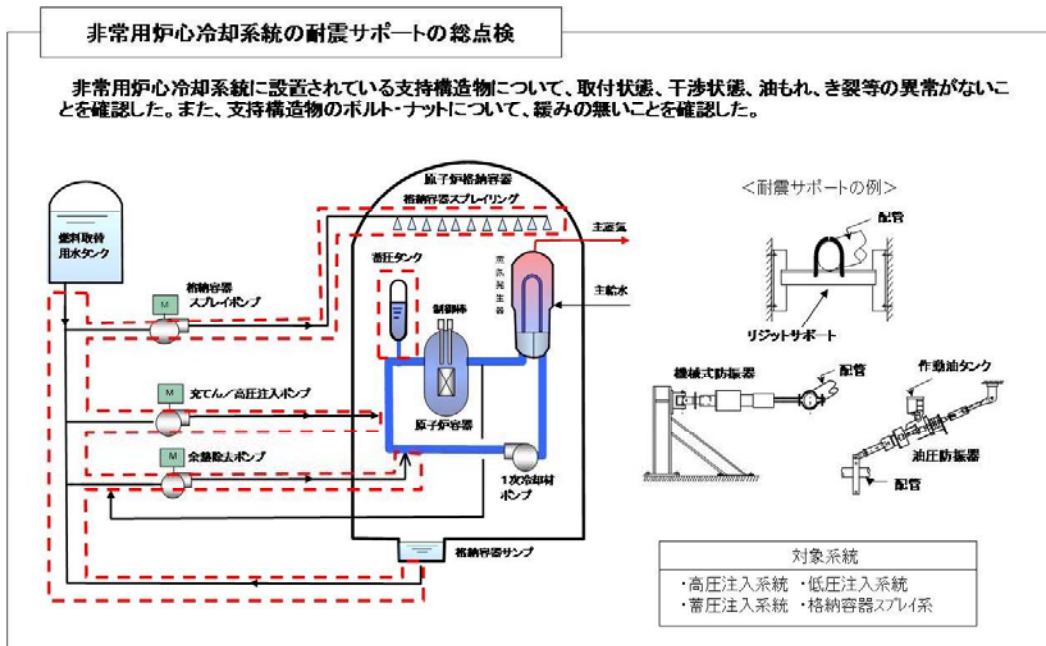
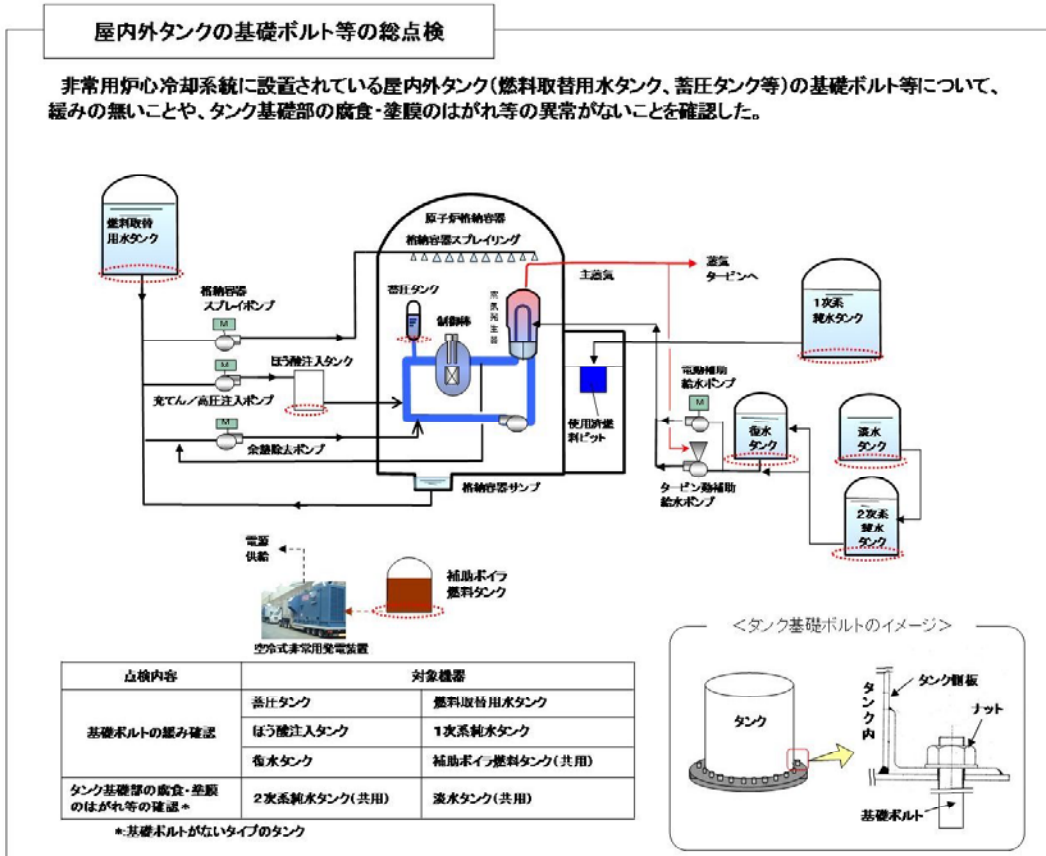
図-12 自主的対応工事等(非常用炉心冷却系統の支持構造物等の点検)

非常用炉心冷却系統に設置されている耐震サポートなどの支持構造物や屋内外タンクの基礎ボルト等について、取り付け状況等に異常のないことを確認した。
