推定原因

添付2

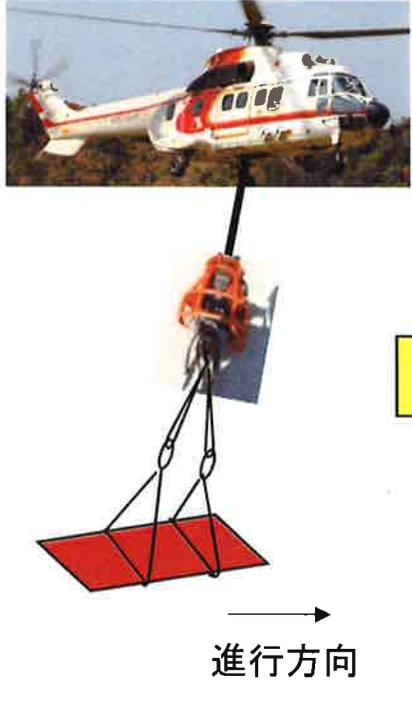
<p>進行方向</p>

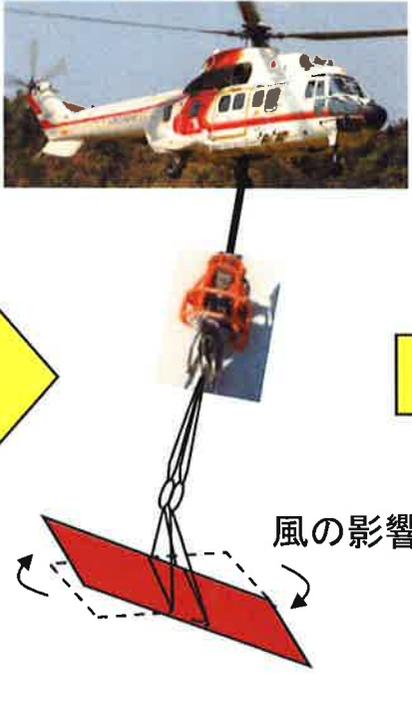
<p>風の影響</p>

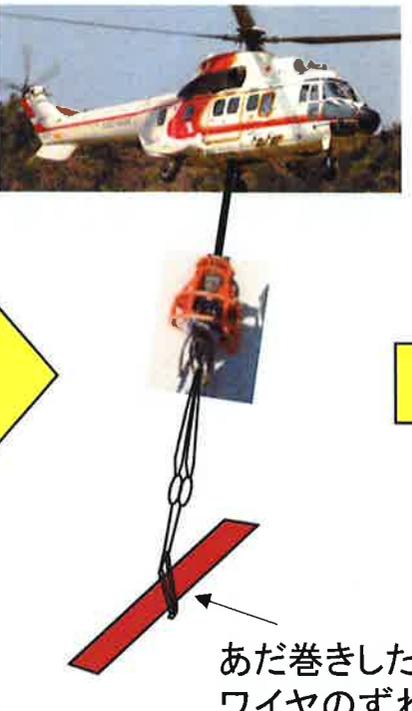
<p>あだ巻きしたワイヤのずれ</p>

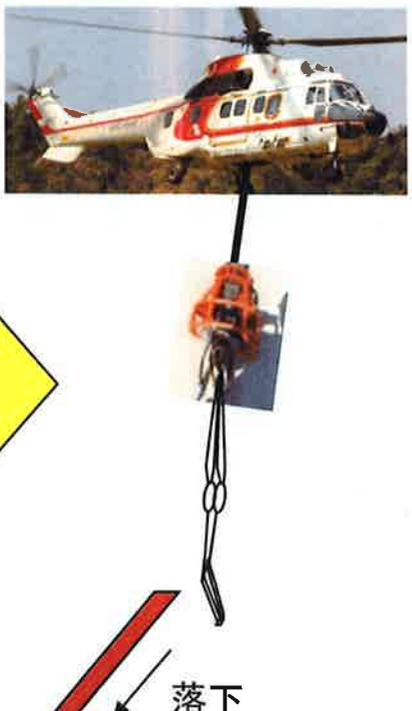
<p>落下</p>
<p>鉄板が水平を維持している状態(安定)</p>	<p>風の影響で鉄板のバランスが崩れている状態</p>	<p>あだ巻きしたワイヤの位置がずれている状態</p>	<p>鉄板が落下</p>

今回の落下原因は、運搬中に風の影響を受け、鉄板のバランスが崩れ、あだ巻きしたワイヤに対して吊り荷の自重が掛からなくなったことでワイヤがずれ、落下したものと推定しました。
