図-1 1次系強加工曲げ配管取替工事

工事概要

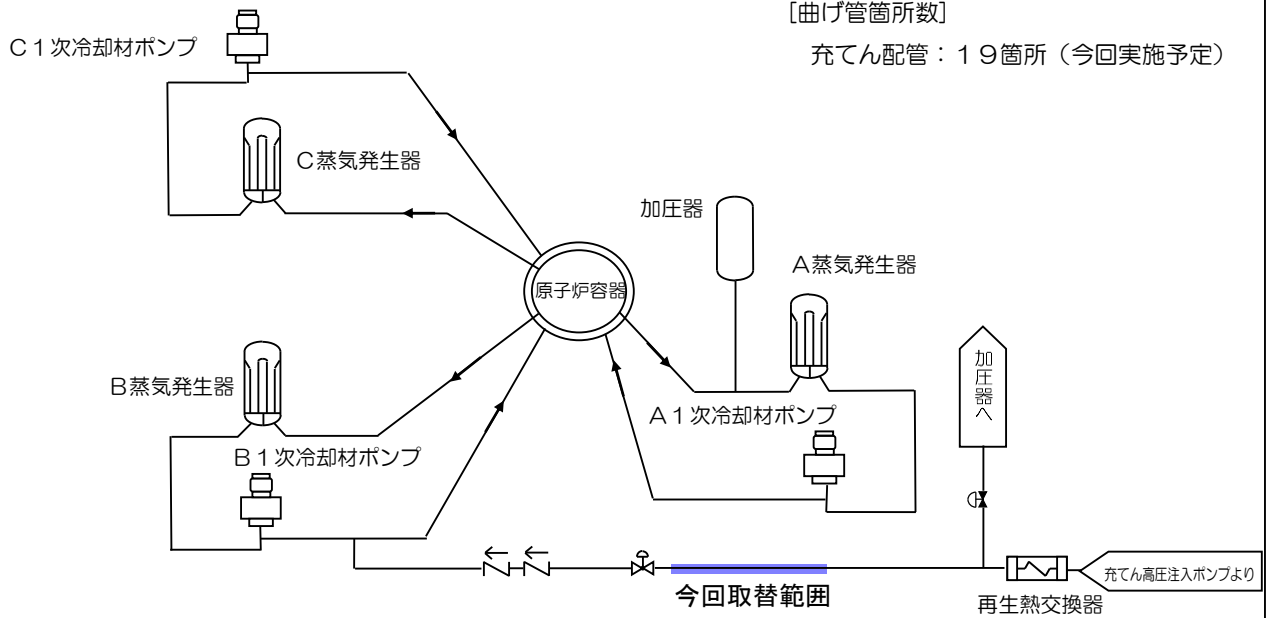
取替範囲概略図

国外BWRプラントにおいて、芯金を使用して曲げ加工した配管の内面で応力腐食割れが発生した事象を踏まえ、予防保全として、1次冷却材系統につながる曲げ配管のうち、芯金を使用して曲げ加工したものを、芯金を使用せずに曲げ加工した配管等に取り替える。
