図-2 2次系配管の点検等

点検概要

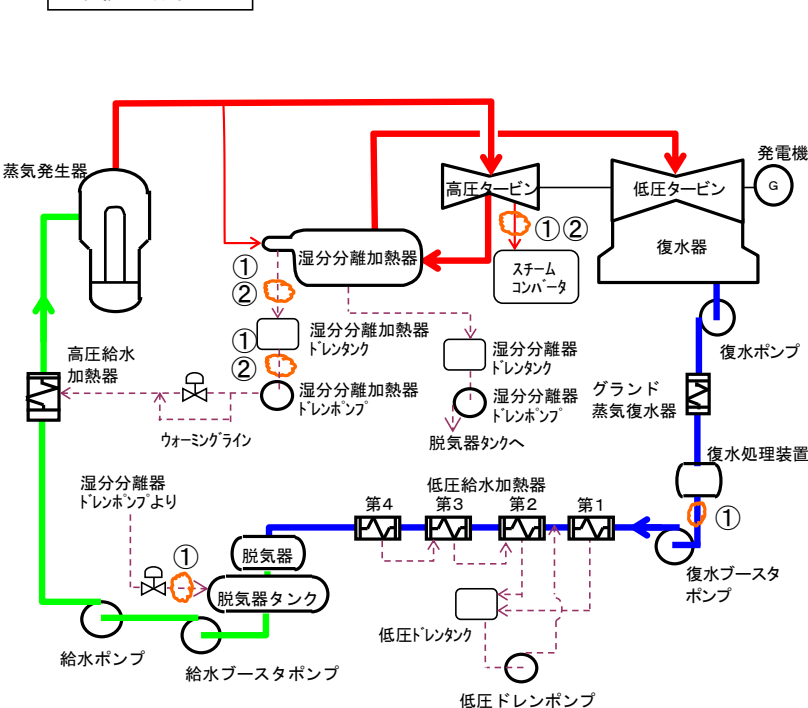
系統別概要図

過去の点検において減肉傾向が確認された部位47箇所、配管取替え時の作業性を考慮した部位4箇所、合計51箇所を耐食性に優れたステンレス鋼もしくは低合金鋼の配管に取り替える。

- ① 過去の点検で減肉傾向が確認されているため計画的に取り替える箇所（47箇所）
- ・必要最小厚さとなるまでの期間が10年以上の箇所
  - 炭素鋼 ⇒ ステンレス鋼 41箇所
  - 炭素鋼 ⇒ 低合金鋼 6箇所

- ② 配管取替時の作業性を考慮して取り替える箇所（4箇所）
- 炭素鋼 ⇒ ステンレス鋼 4箇所
