高浜発電所3号機の定期検査状況について (蒸気発生器伝熱管の渦流探傷検査結果)

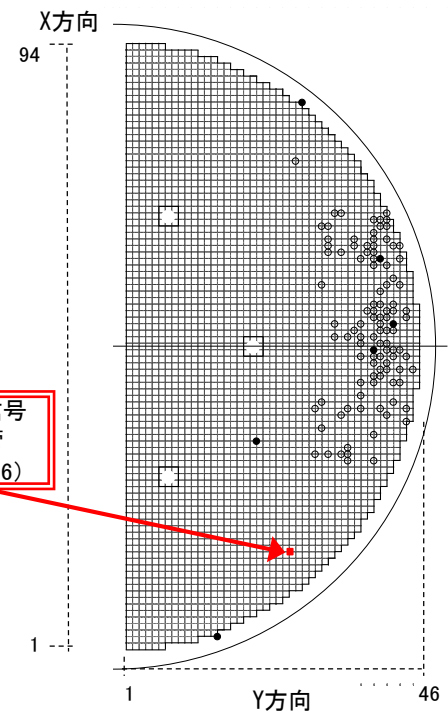
A-蒸気発生器(高温側)上部より見た伝熱管位置を示す図

有意な信号指示管 (X16-Y26)

- : 有意な信号指示管 (1本)
- : 既施栓管 (高温側管板部の応力腐食割れ) (6本)
- : 既施栓管 (高温側管板部の応力腐食割れ以外) (102本)

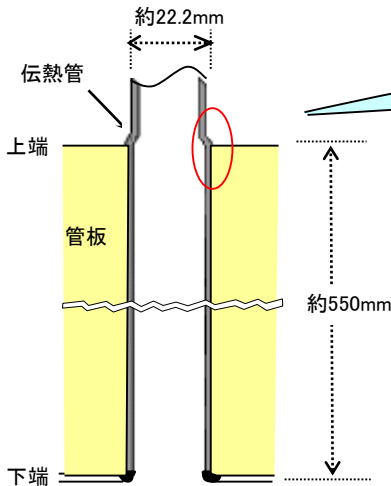
信号指示の位置

信号指示位置は22ピッチローラ拡管上部部であった

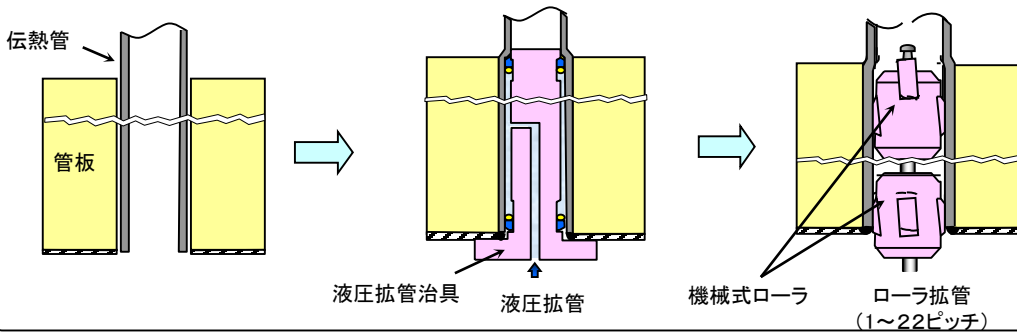
蒸気発生器製造時の管板部の伝熱管拡管方法

管板部でローラ拡管する際、伝熱管内面で局所的に引張り残留応力が発生

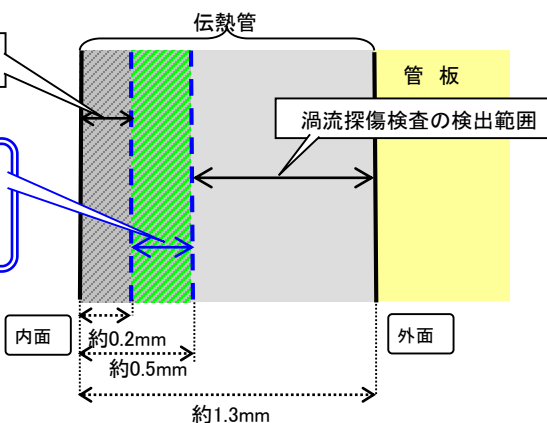
ショットピーニングによる圧縮応力付与範囲

この範囲に、応力腐食割れの先端があった場合、割れが進展し、顕在化する可能性がある
