高浜発電所2号機クレーン倒壊の原因と対策について

関西電力株式会社 平成29年2月8日

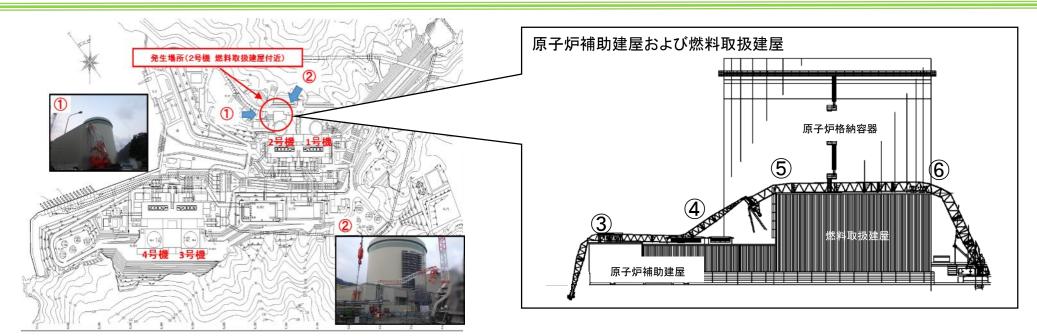
平成29年1月26日から29日にかけて、原子炉補助建屋等を点検した結果、2号機燃料取扱建屋のパラペットや原子炉補助建屋屋上の配管の保温材等に損傷が認められたが、両建屋や安全上重要な設備等(使用済燃料ピット、1次系純水タンク等)に異常がないことを確認した。

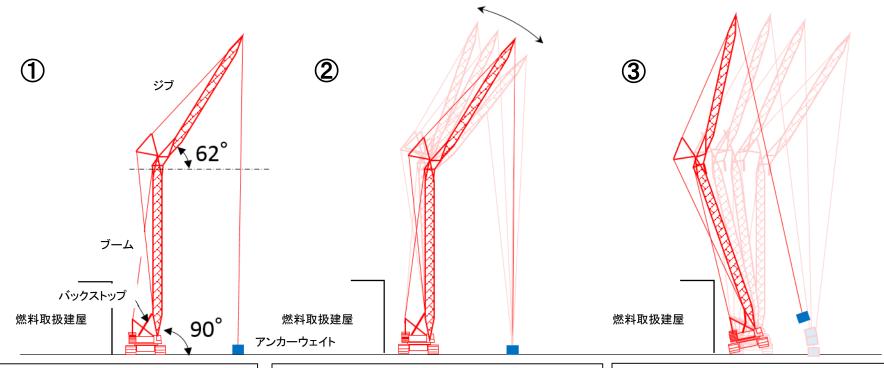
3. クレーン倒壊に至る想定メカニズム

- ①クレーンには5tのアンカーウェイトを 設置し、待機状態としていた。
- ②発電所構内の風が急に強まり、クレーンが 前後に揺れ始めた。
- ③クレーンに瞬間的に強風が吹きつけ、ブームを支えていたバックストップが変形し、支えを失ったブームがクレーン後方へ倒れ始めた。 (瞬間風速40m/秒以上と想定)

④ブームが燃料取扱建屋に接触したため、ブームが折れ曲がり、 燃料取扱建屋の屋上へ倒れた。それに伴いジブもクレーン後方へ 折れ曲がり、原子炉補助建屋の屋上に倒れた。

変形したバックストップ

正常なバックストップ

〇当該クレーンは、作業終了時の待機状態において、発電所構内の風速が急速に強まり、 転倒の可能性のある風速(約40m/秒)以上の風が吹いたことにより、転倒に至ったと 推定される。

- 〇発電所長以下関係者で自然環境の悪化を前提に、安全上重要な機器等へ影響等、 想定されるリスクに対する議論を行い、請負会社に対し、当該リスクに関する 注意喚起を実施。
- 〇自然環境の悪化によって安全上重要な機器等へ影響を与えることのないよう、 請負会社が想定されるリスクを前提に適切な処置を計画していることの確認。
- 〇自然環境の悪化に関する情報を積極的に入手し、気象状況が急変する恐れがあれば、 請負会社を含む所内関係者と情報共有。
- ▶元請会社に対する調達要求事項の明確化。
 - 〇クレーン作業終了時は、風速に関わらず、ジブをたたむ等の安全対策を実施。
 - 〇自然環境の悪化を考慮に入れた移動式クレーンの機材の安全確保措置(評価、運用 方法、厳しい自然現象が想定される場合の連絡体制や対応体制等)の検討および 作業計画書への反映。
 - 〇自然環境の悪化に対する警報等の情報を適切に入手する等、近傍の安全上重要な 機器等への影響を回避するための、措置の実施。
