高浜発電所2号機クレーン倒壊の原因と対策 ならびに安全管理の徹底に向けた対応について

関西電力株式会社

平成29年3月8日

1-1. クレーン倒壊の状況

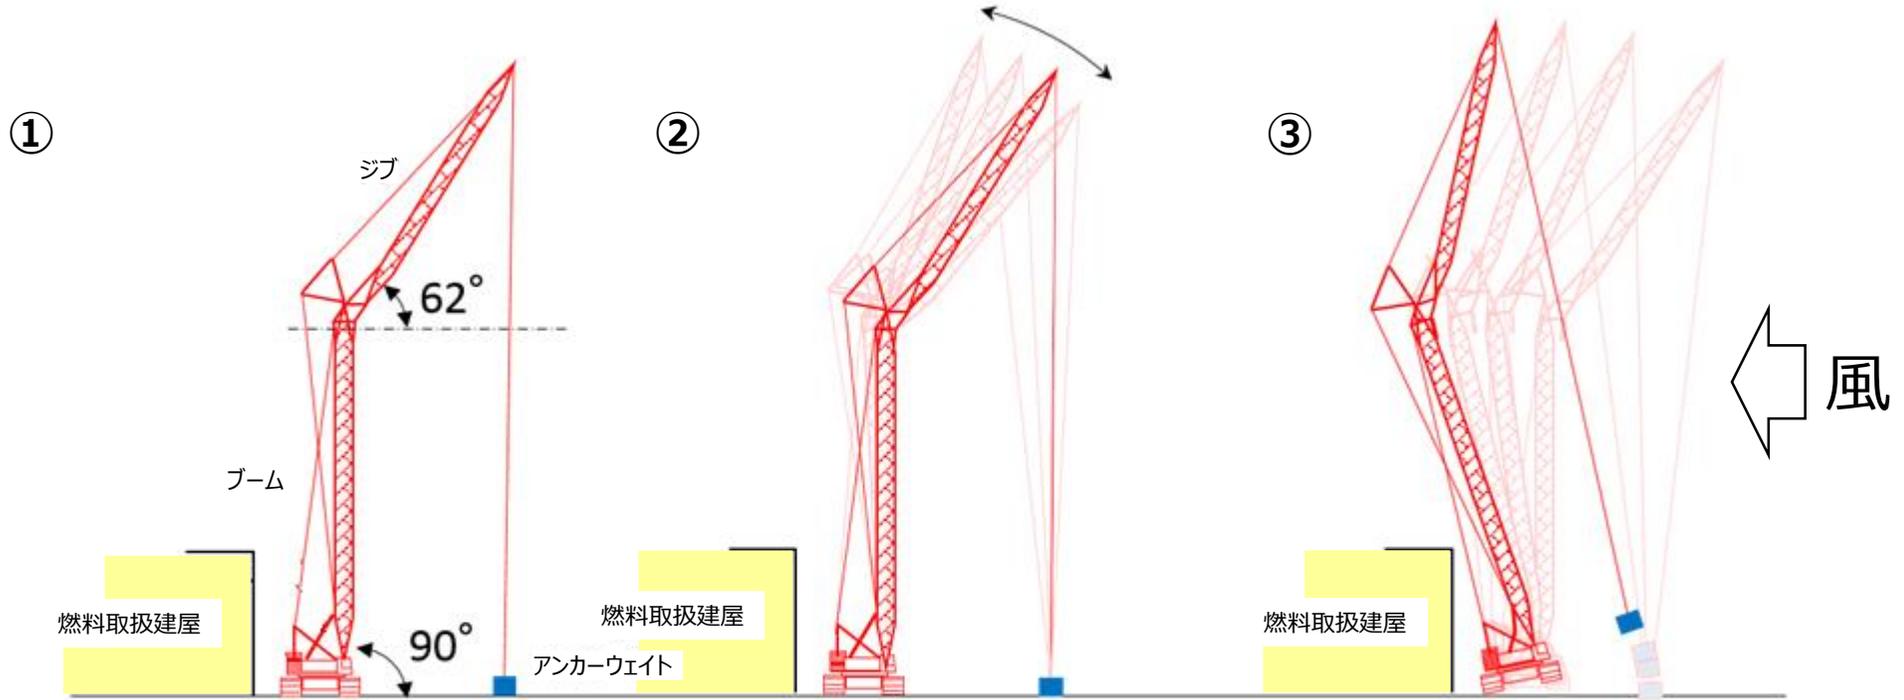
① クレーンには 5 t のアンカーウエイトを設置し、待機状態としていた。

② 発電所構内の風が急に強まり、クレーンが前後に揺れ始めた。

③ クレーンに瞬間的に強風が吹きつけ、クレーン後方へ倒れ始めた。
(瞬間風速 40 m/秒以上と想定)

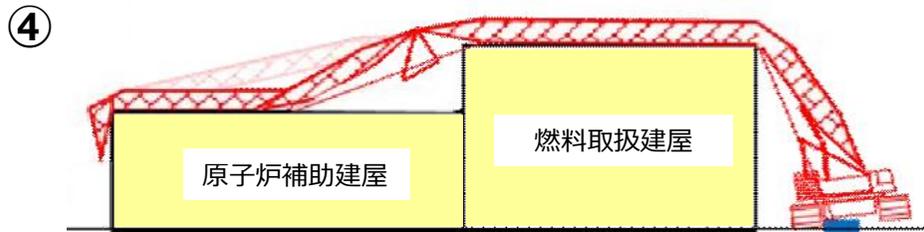
④ ブームが燃料取扱建屋に接触したため、ブームが折れ曲がり、燃料取扱建屋の屋上へ倒れた。
それに伴いジブもクレーン後方へ折れ曲がり、原子炉補助建屋の屋上に倒れた。

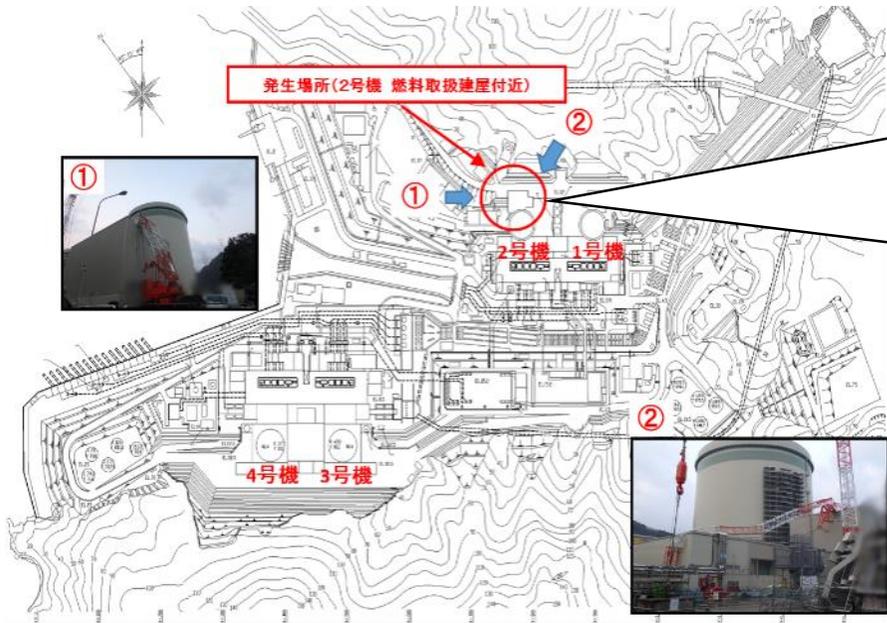
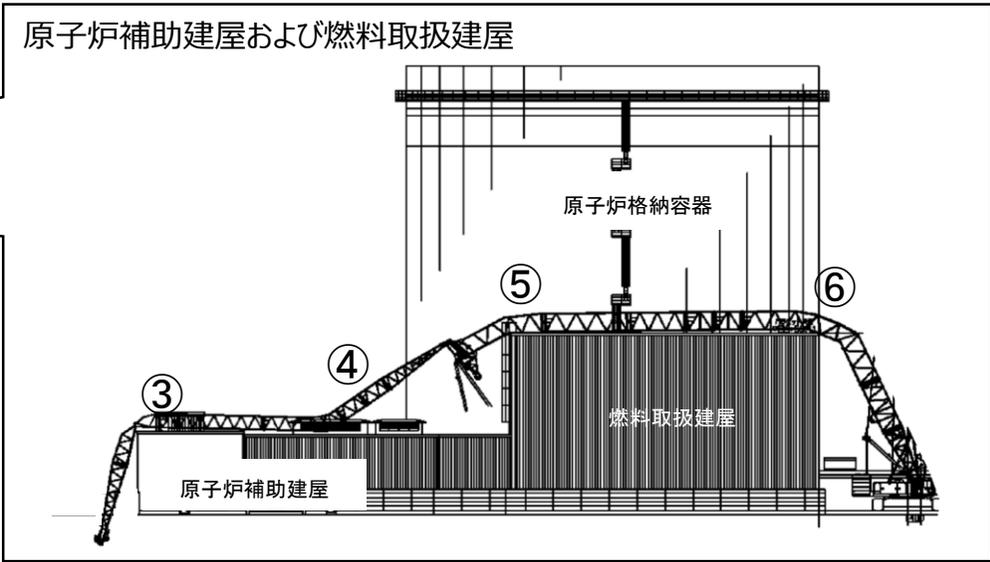
1-2. クレーン倒壊の状況と点検結果

③ (原子炉補助建屋 東側屋上屋根端部)
左：撤去前、右：撤去後

④ (原子炉補助建屋 屋上)
左：撤去前、右：撤去後

⑤ (燃料取扱建屋 東側屋上屋根端部)
左：撤去前に手前から撮影、右：撤去後に真上から撮影

⑥ (燃料取扱建屋 西側屋上屋根端部)
左：撤去前に手前から撮影、右：撤去後に真上から撮影

平成29年1月26日から29日にかけて、原子炉補助建屋等を点検した結果、2号機燃料取扱建屋の屋根端部や原子炉補助建屋屋上の配管の保温材等に損傷が認められたが、両建屋や安全上重要な設備等（使用済燃料ピット、1次系純水タンク等）に異常がないことを確認した。
