高浜発電所2号機クレーン倒壊のお詫び

高浜発電所2号機クレーン倒壊の原因と対策をとりまとめました

(平成29年2月8日)

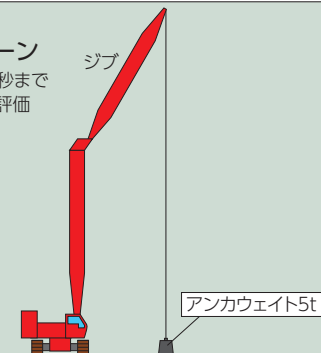
事故発生前 5tのアンカウエイで保持

瞬間風速40m/秒以上の風が吹いたものと推定しました

○元請会社は、作業時および作業終了時には、風が弱かったため、特にその後の風速の変化に対して十分な注意を払わず、必要な対応をとっていませんでした。

200tクレーン
風速約42m/秒まで
転倒しないと評価

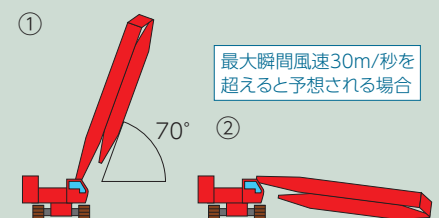
対策後

風速約51m/秒まで
転倒しないと評価

○クレーン作業終了時は、風速に関わらず、クレーンのジブをたたむ等の安全対策をとりまします。

今後の対策 ①風速に関わらずジブをたたむ
②ジブをたたみ地面に設置
