図-2 2次系配管の点検等

点検概要

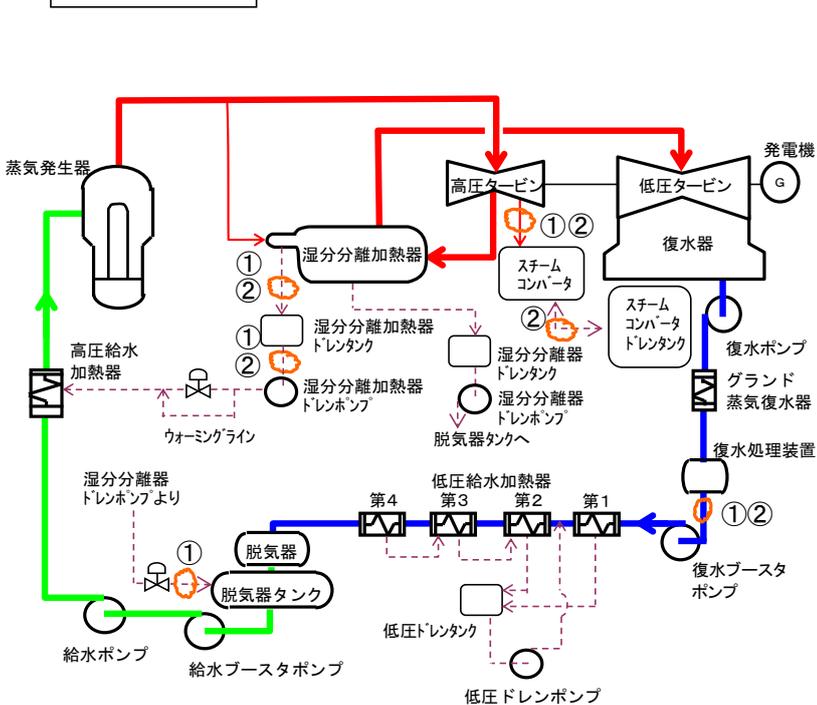
系統別概要図

過去の点検において減肉傾向が確認された部位47箇所、配管取替え時の作業性を考慮した部位7箇所、合計54箇所を耐食性に優れたステンレス鋼もしくは低合金鋼の配管に取り替えました。

① 過去の点検で減肉傾向が確認されているため計画的に取り替えた箇所 (47箇所)

- ・必要最小厚さとなるまでの期間が10年以上の箇所
- 炭素鋼 ⇒ ステンレス鋼 41箇所
- 炭素鋼 ⇒ 低合金鋼 6箇所

② 配管取替時の作業性を考慮して取り替えた箇所 (7箇所)

- 炭素鋼 ⇒ ステンレス鋼 7箇所
