現場状況図

推定原因

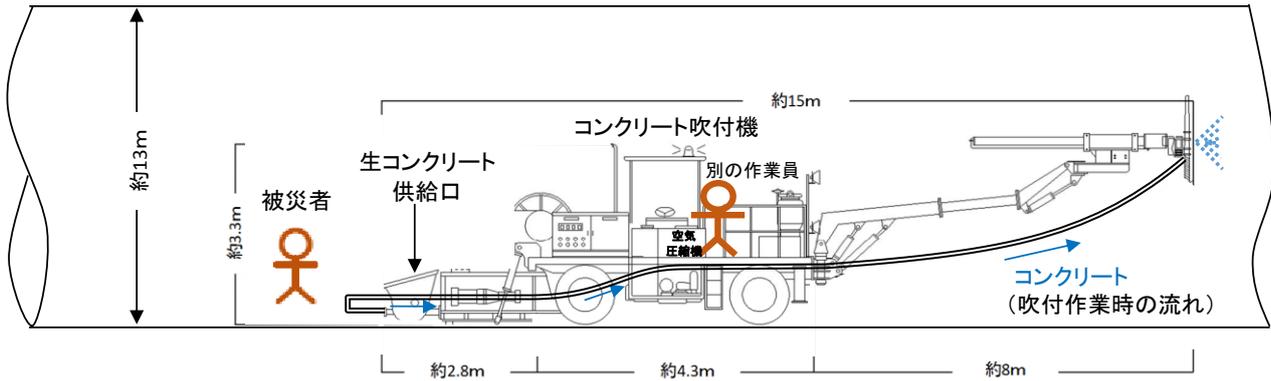
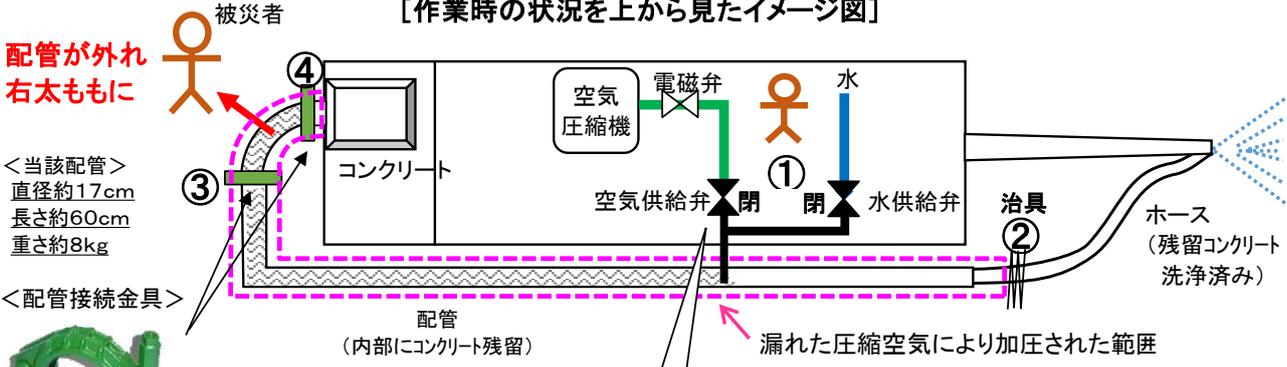
【作業時の状況を上から見たイメージ図】

被災者
配管が外れ
右太ももに

＜当該配管＞
直径約17cm
長さ約60cm
重さ約8kg

洗浄準備のため閉状態としていた圧縮空気供給弁に漏れがあり、配管内が加圧された状態となっていたため当該作業員が配管の接続金具を緩めた際に配管が外れた。

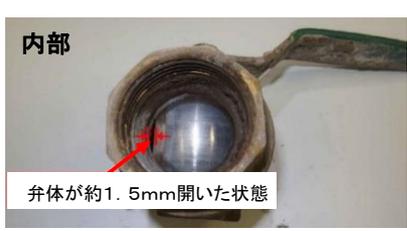
空気供給弁の点検結果

弁棒のハンドルとの接触面が磨耗して隙間ができ、ハンドルが全閉位置であるにもかかわらず、弁体が全閉となっていない

洗浄準備のため閉状態としていた圧縮空気供給弁に漏れがあり、配管内が加圧された状態となっていたため当該作業員が配管の接続金具を緩めた際に配管が外れたものと推定しました。

当該弁を新品に取替えるとともに、定期的に弁内面の目視点検を行うこととしました。また、ホースと配管の洗浄時に、当該弁に加えその上流にある弁を閉止するとともに、ホース側を開放した状態で接続金具の取外しを行う手順に変更しました。
