○ 運輸安全委員会の調査結果(平成29年7月27日付)における推定原因と対策

○ 今回の対策実施確認

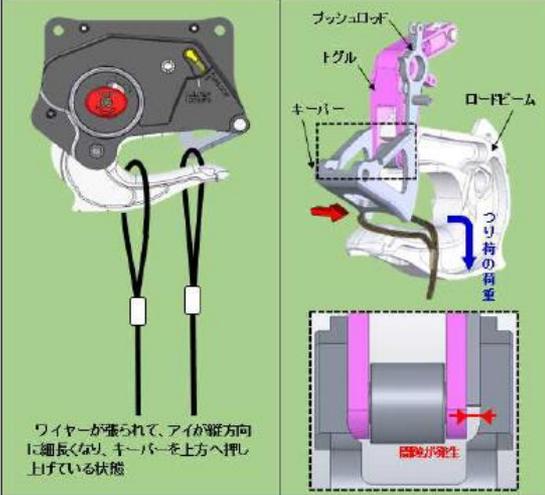
推定原因	対策
運輸安全委員会	<p>・キーパーがロックされていない状態でワイヤーのまた掛かりが発生し、荷重が掛かってもキーパーがロックされなかった※</p> <p>※キーパーは、ロードビームに一定の荷重(34kg以上)が加わること又は下方へ瞬間的に荷重が掛かることにより、ロックされる</p>

<p>ワイヤーが張られて、アイが縦方向に細長くなり、キーパーを上方へ押し上げている状態</p> <p>ワイヤーが張られて、アイが縦方向に細長くなり、キーパーを上方へ押し上げている状態</p> <p>・作業別実施要領にキーパーのロックインジケータの位置を確認する手順の記載がなかった また、時間的な余裕が無く、ワイヤーの長さ合わせ及びねじれを取るなどの作業が不十分であった</p>	<p>・プッシュロッドを先端部の厚みを増したものに交換する</p>

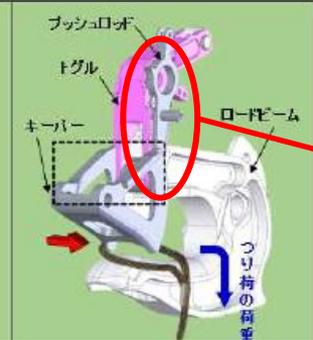
<p>厚み変更 4mm→7mm</p> <p>・再発防止対策を含めた運用手順を要領に定め、関係者に対し教育を実施する</p>
