# **大阪市東淀川区、吹田市、摂津市の 一部で発生した停電について**

**平成 2 9 年 9 月 7 日**

**関西電力株式会社**

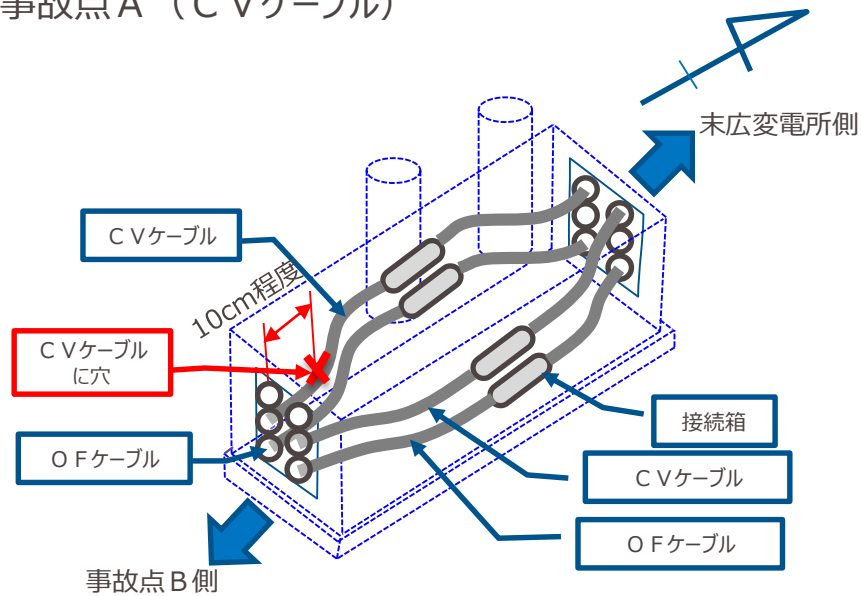
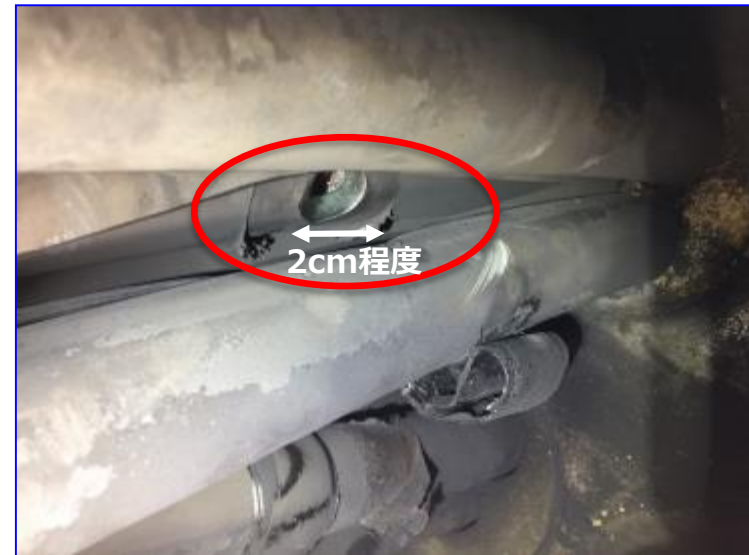
## 事故点 A (C Vケーブル)

- 1.発生日時：平成29年8月23日（水） 5：43
- 2.停電軒数：約34, 340軒
- 3.停電エリア：大阪市東淀川区、吹田市、摂津市の一部
- 4.時系列：
  - 8月23日 5：43 停電発生
  - 17：02 応急送電完了（別の送電ルートや発電機車を用いて送電）
  - 8月28日 6：36 本格復旧完了（元の送電ルートからの送電を再開）
- 5.原因箇所
  - （事故点A）吹田市高城町のマンホール内のC Vケーブル
  - （事故点B）Aから南に約1 km離れたマンホール内の接続機器（Y分岐接続箱）

- 今回、絶縁破壊が発生したC Vケーブルと同じ種類のケーブルの計画的な取替えを進めているところです。

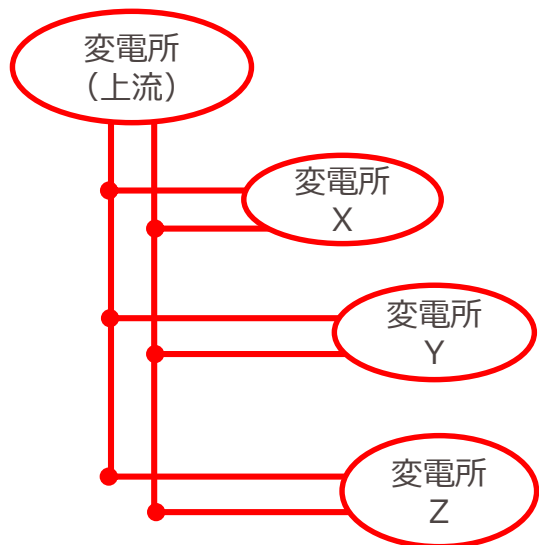
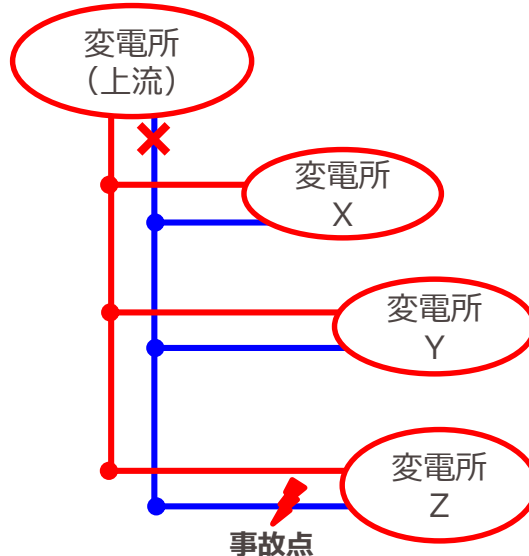
一回線不具合時

1 回線停電しても、他の 1 回線で変電所へ送電が継続されるため、お客さまの停電は発生しない。

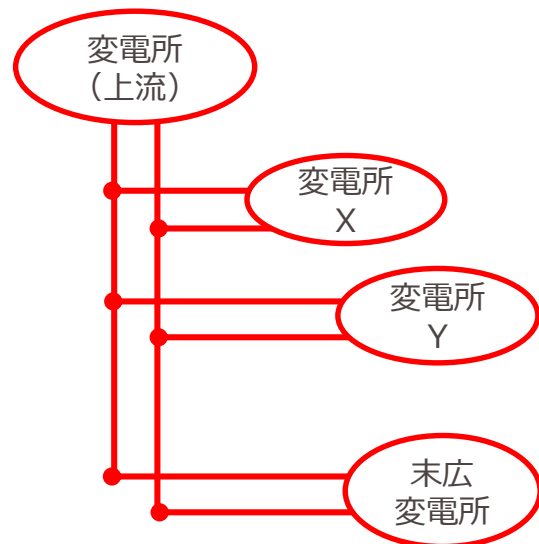
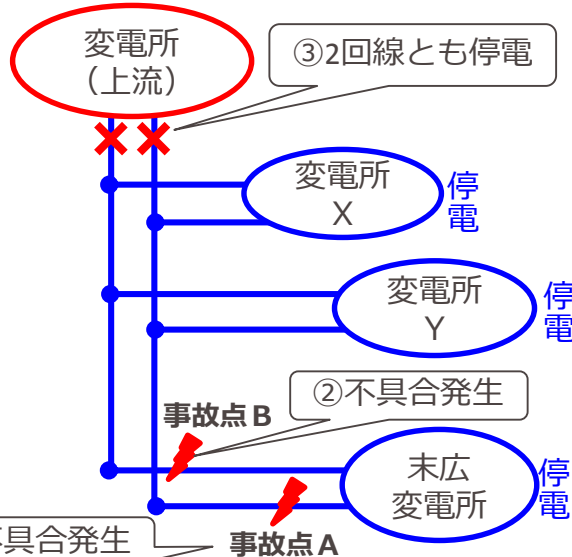
二回線不具合時 (今回)

事故点 A で発生した不具合の影響で、事故点 B でも不具合が発生。結果、2 回線とも停電し、変電所への送電ができなくなり、お客さまの停電が発生した。

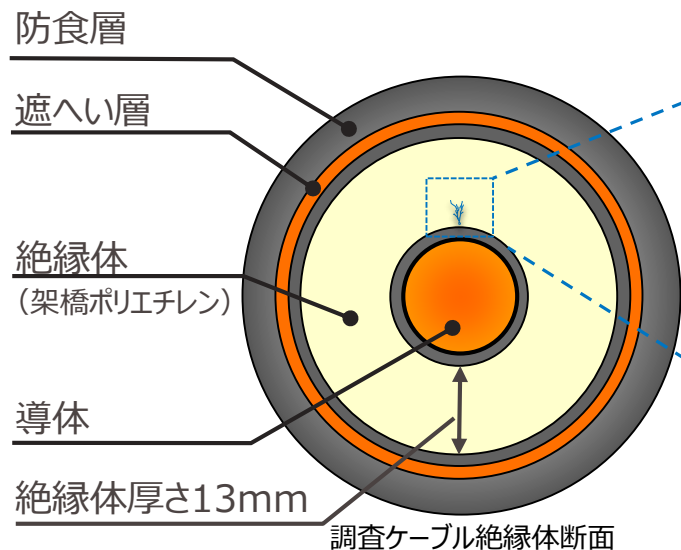
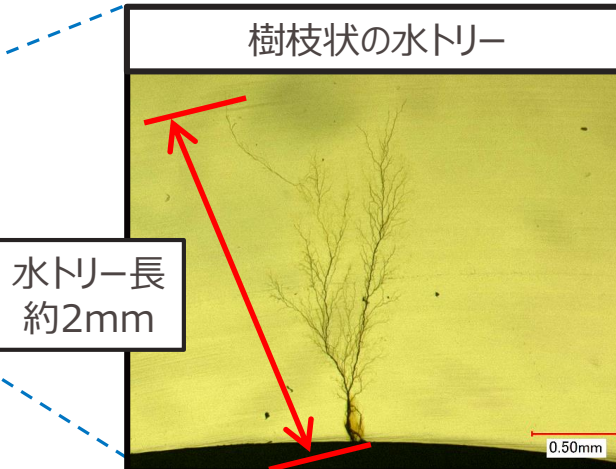
先端が尖り細長く伸展した樹枝状の水トリー  
※絶縁破壊したCVケーブルで確認される特徴的な水トリー。

穴があいた箇所付近に**長い樹枝状の水トリー**が発生・伸展していることが確認された。

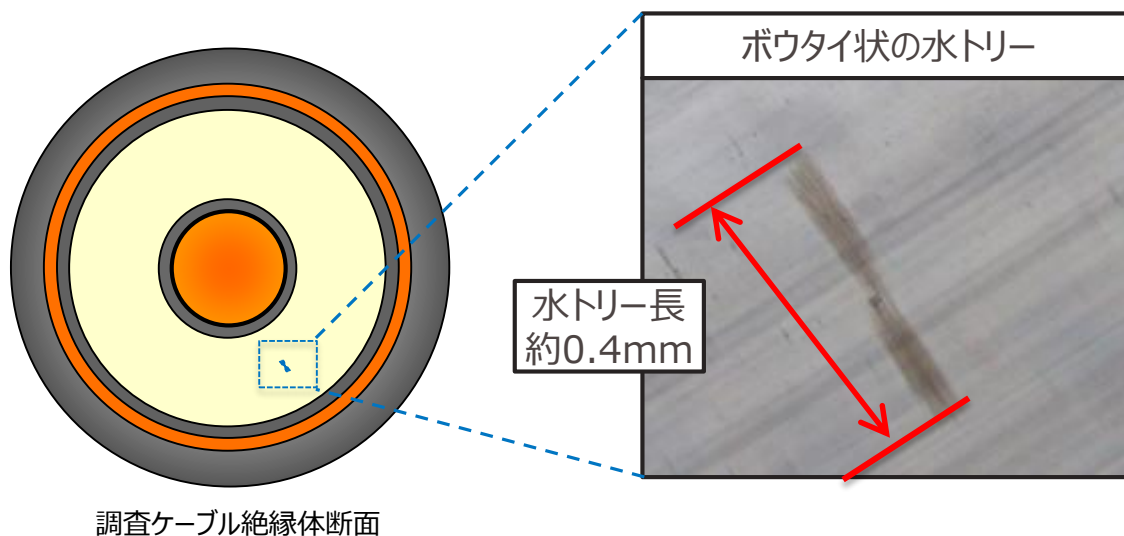
先端に幅のあるボウタイ状の水トリー  
※健全なCVケーブルにおいても確認される水トリー。

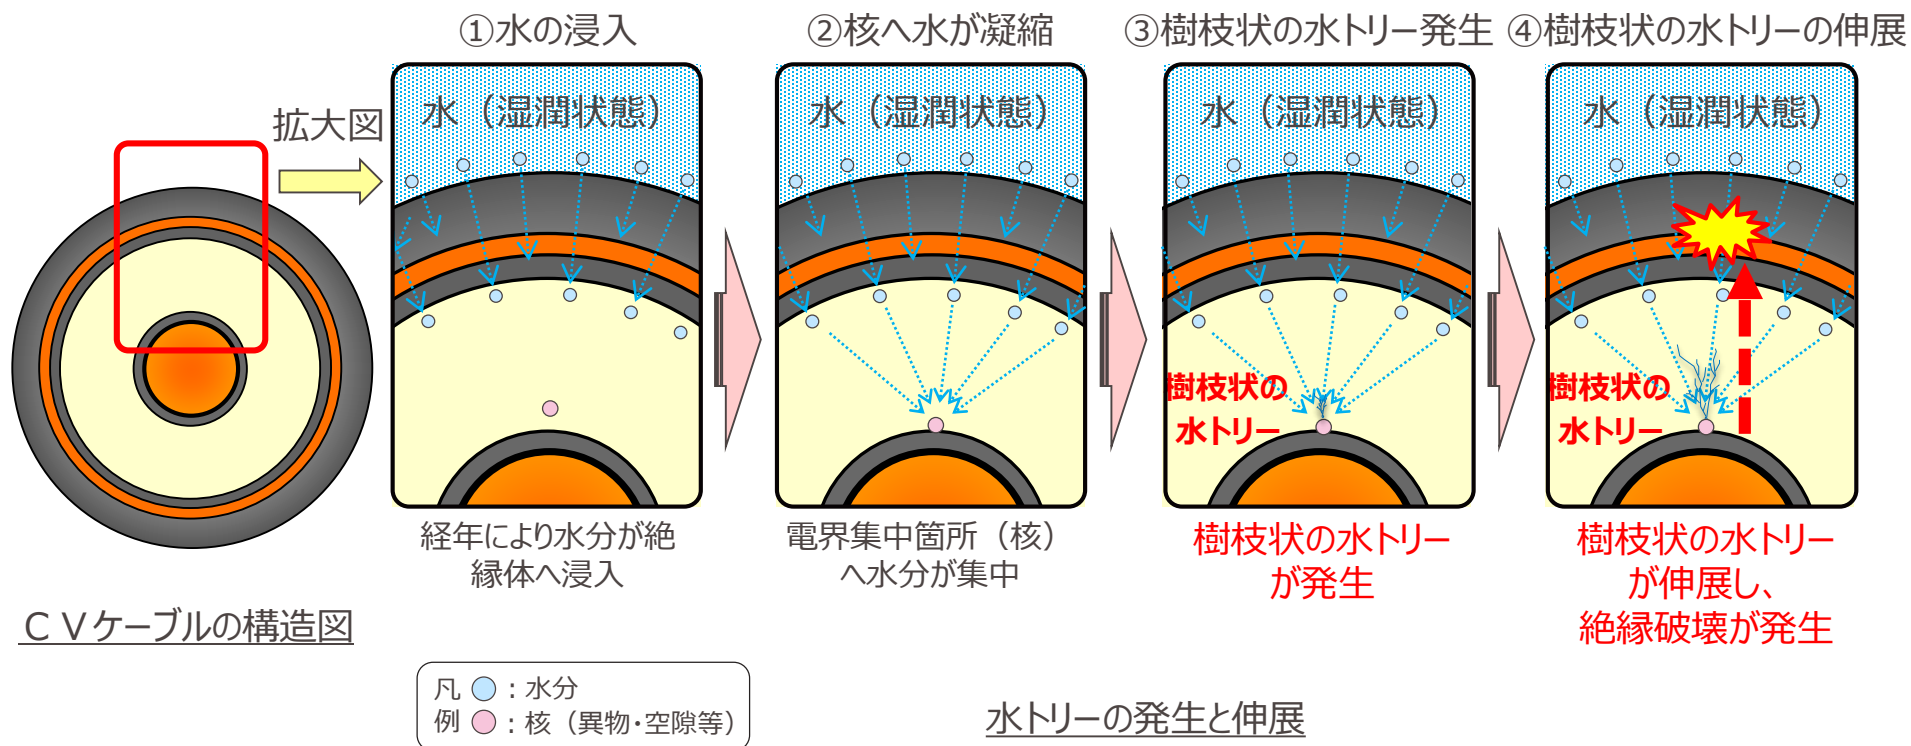
# <事故点 A> C Vケーブルの樹枝状の水トリーによる絶縁破壊メカニズム

- ・水分の多い環境で長期間使用することにより、絶縁体中の核（異物、空隙等）に水分が集まり「水トリー」が発生。
- ・ボウタイ状の水トリーと樹枝状の水トリーが発生し、樹枝状の水トリーが長く伸展することで、絶縁性能が低下し、電気がケーブルの外へ流れ、「絶縁破壊」が発生した。

**長い樹枝状の水トリーが発生・伸展により絶縁破壊に至ったものと推定。**

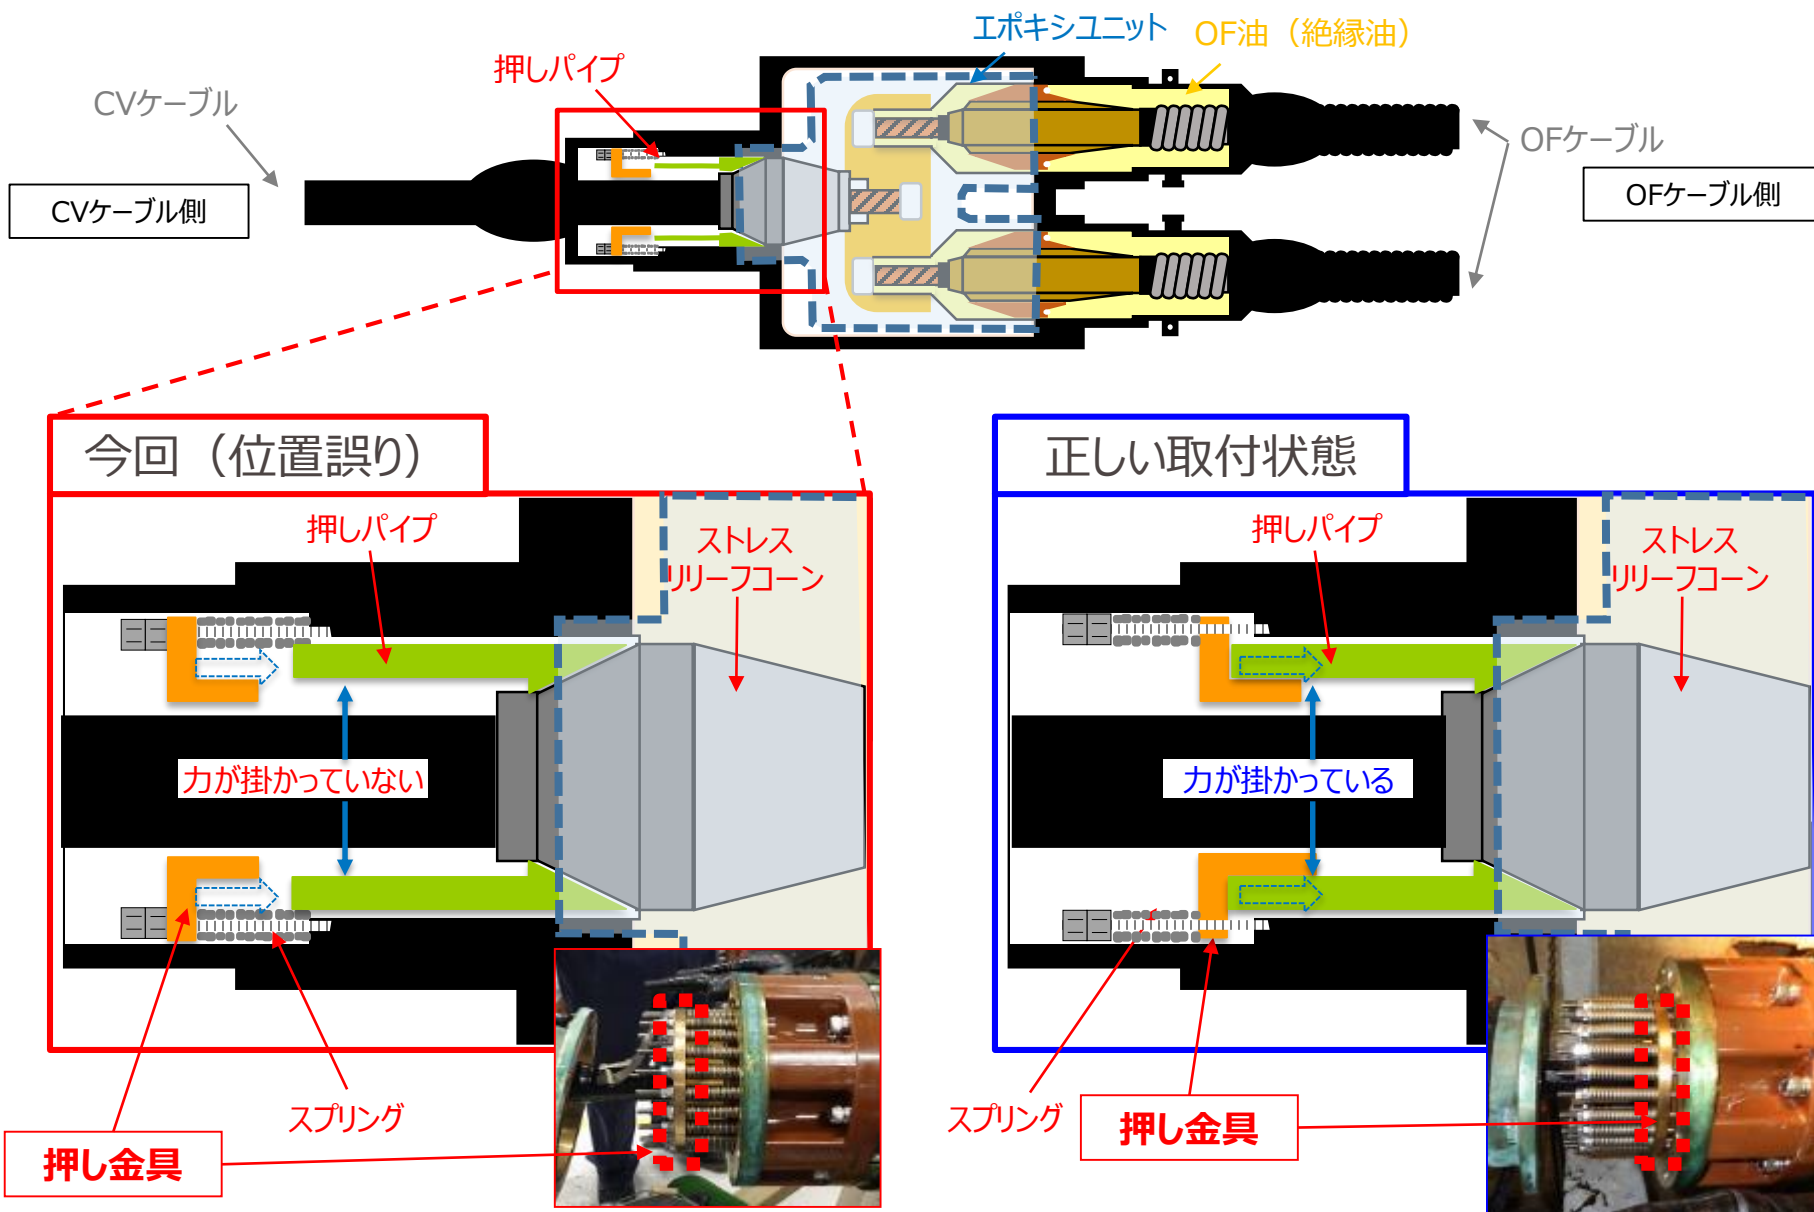
# ＜事故点 B＞ 接続機器（Y 分岐接続箱）の解体調査結果

押し金具の取付位置誤りにより、押しパイプに力が掛かっていないことが確認された。

- 他の同種接続機器の施工箇所について、同じ構造の接続機器を調査した結果、工事時の組立て記録や写真、現地確認により不具合がないことが確認できました。
- 今回の事象を踏まえ、今後、より確実に施工できる方策を検討し、実施してまいります。

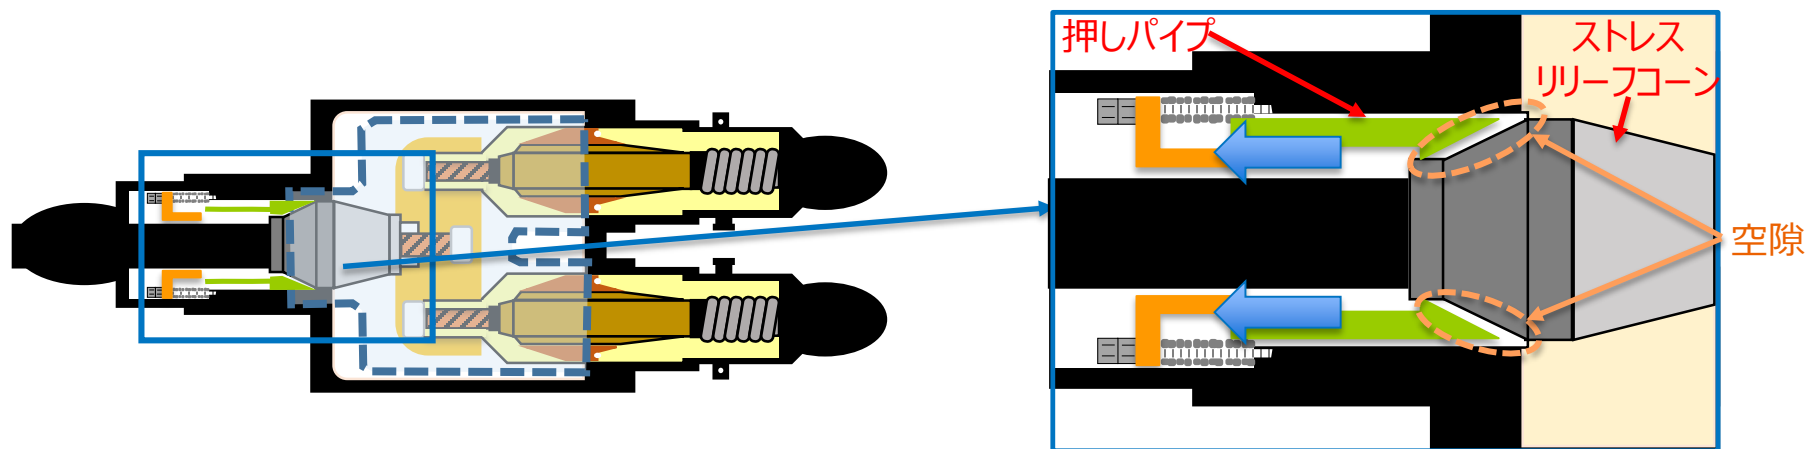
# <事故点 B> 接続機器（Y 分岐接続箱）の絶縁破壊メカニズム（推定）

- ① 押し金具の取付位置誤りにより押しパイプに力が掛かっていなかった。
- ② 押しパイプが何らかの要因でストレスリリースコーンから離れた。

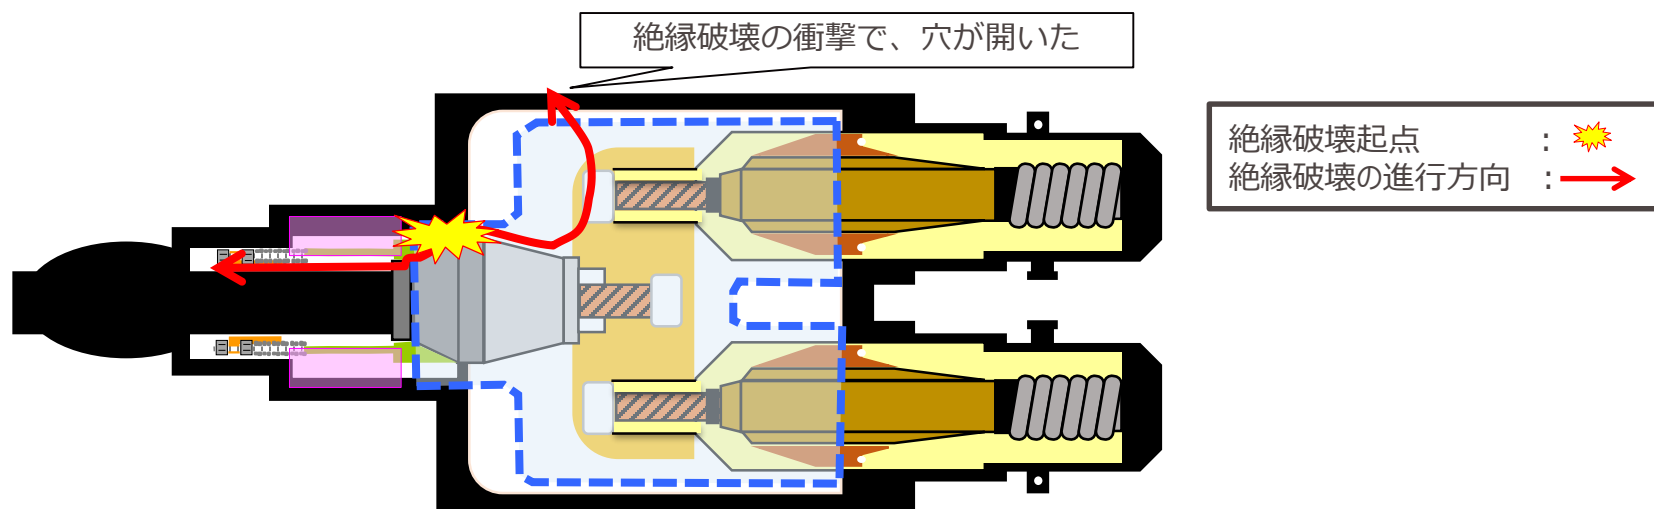
- ③ C Vケーブルの絶縁破壊により、O Fケーブル側の電圧上昇が発生した際に、押しパイプとストレスリリースコーンの間に電界が集中することで、絶縁破壊が発生し、油漏れが生じた。
