大阪市東淀川区、吹田市、摂津市の 一部で発生した停電の原因と対策について

平成29年9月22日

関西電力株式会社

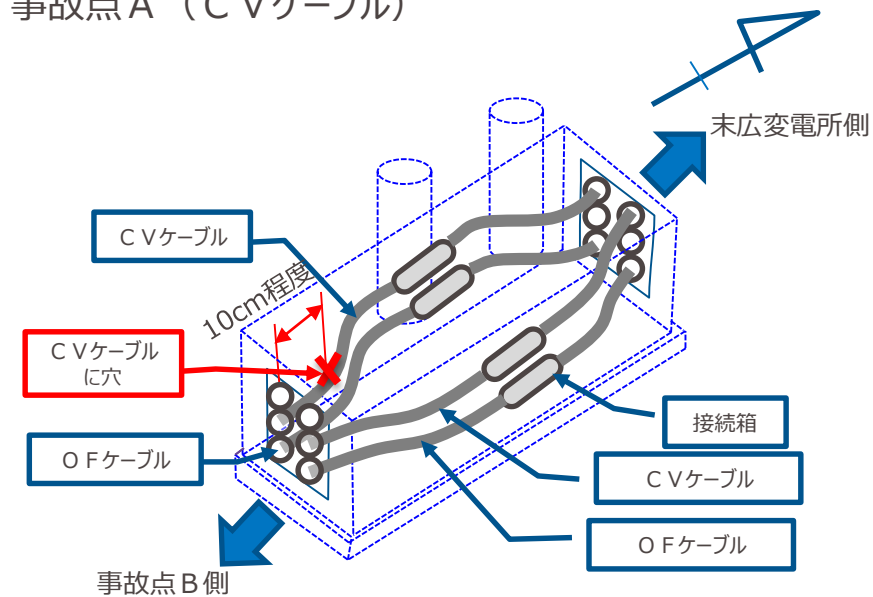
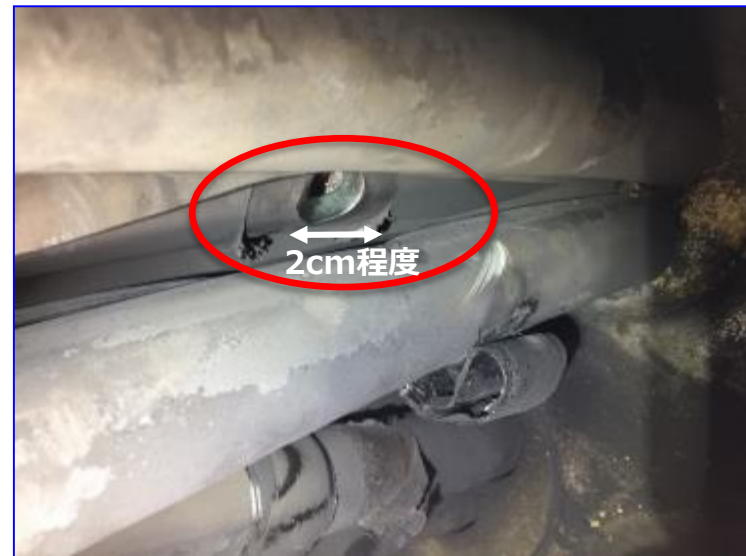
事故点A (CVケーブル)

穴があいた箇所付近に**長い樹枝状の水トリー**が発生・伸展していることが確認された。

長い樹枝状の水トリーが発生・伸展により絶縁破壊に至ったものと推定。

- 今回、絶縁破壊が発生したCVケーブルと同じ種類のケーブルについては、計画的に取替えているところですが、今後は事故時の影響の大きい箇所を優先して、取替えを進めていきます。

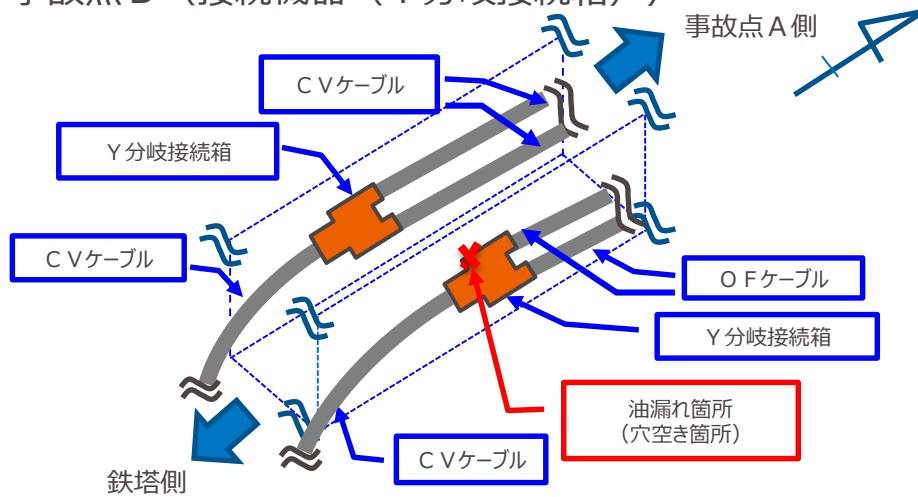
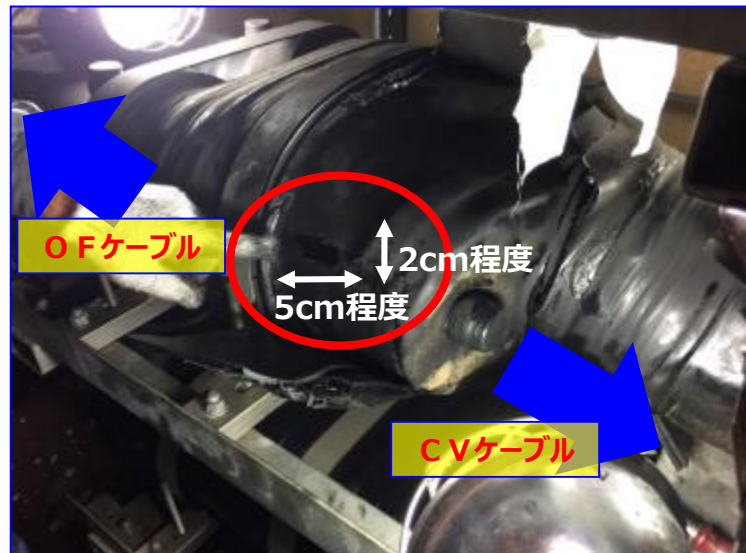
事故点B (接続機器 (Y分岐接続箱))

押し金具の取付位置誤りにより、押しパイプに力が掛かっていないことが確認された。

- ① 押し金具の取付位置誤りにより押しパイプに力が掛かっていなかった。
- ② 押しパイプが何らかの要因でストレスリリースコーンから離れた。

- ③ C Vケーブルの絶縁破壊により、O Fケーブル側の電圧上昇が発生した際に、押しパイプとストレスリリースコーンの間に電界が集中することで、絶縁破壊が発生し、油漏れが生じた。

- 管内にある同じ構造の接続機器（Y分岐接続箱）を調査した結果、工事時の組立て記録や写真、現地確認により同様の施工不良がないことを確認しました。

- 間違った位置で金具を取り付けできないよう、機器の構造を見直します。
- 現地で組立てする部品の取付け位置間違いが発生しないよう、現地の施工時に記録する管理票を見直します。
- 現地組立てに関する品質管理監査を充実させます。

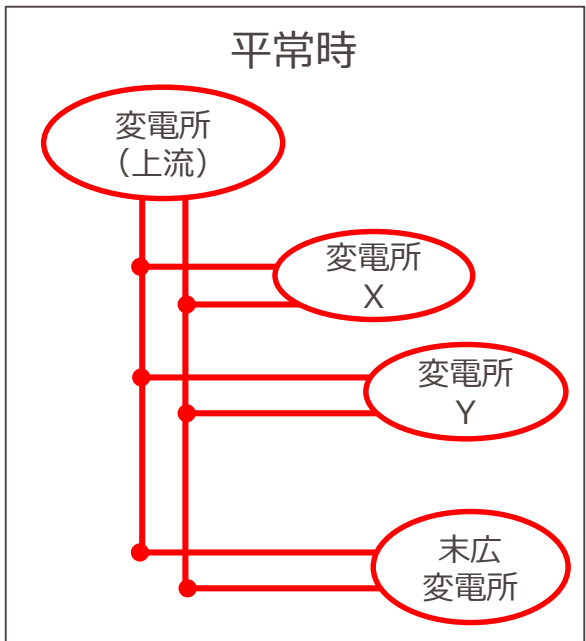
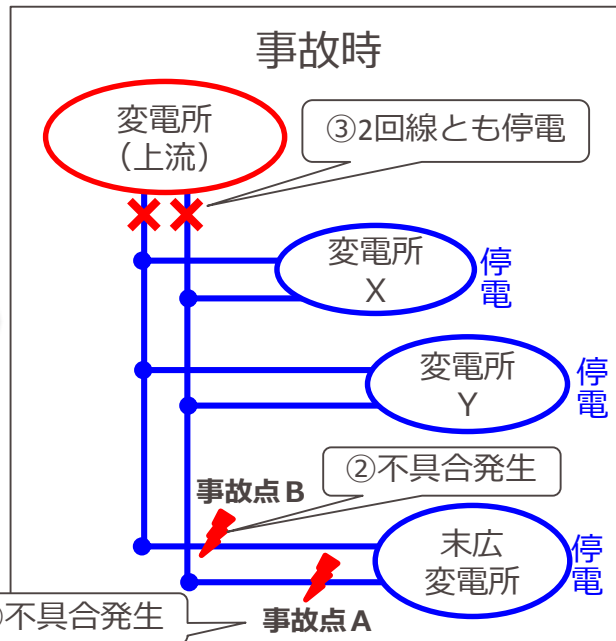
二回線不具合時 (今回)

事故点Aで発生した不具合の影響で、事故点Bでも不具合が発生。結果、2回線とも停電し、変電所への送電ができなくなり、お客さまの停電が発生した。

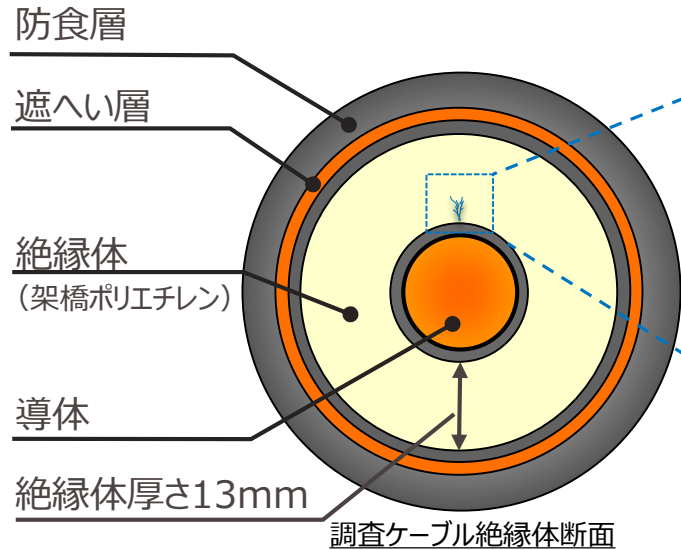
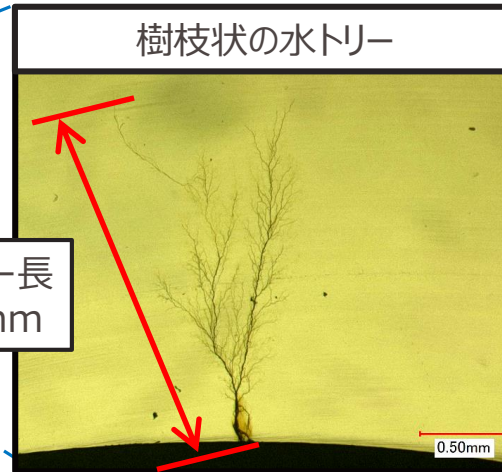
先端が尖り細長く伸展した樹枝状の水トリー
※絶縁破壊したCVケーブルで確認される特徴的な水トリー。

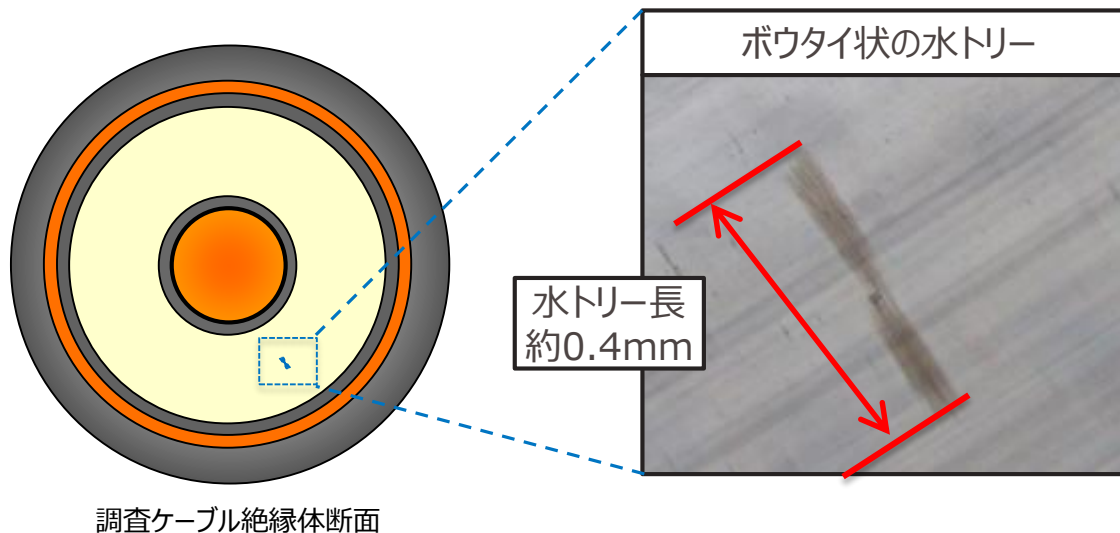
先端に幅のあるボウタイ状の水トリー
※健全なCVケーブルにおいても確認される水トリー。

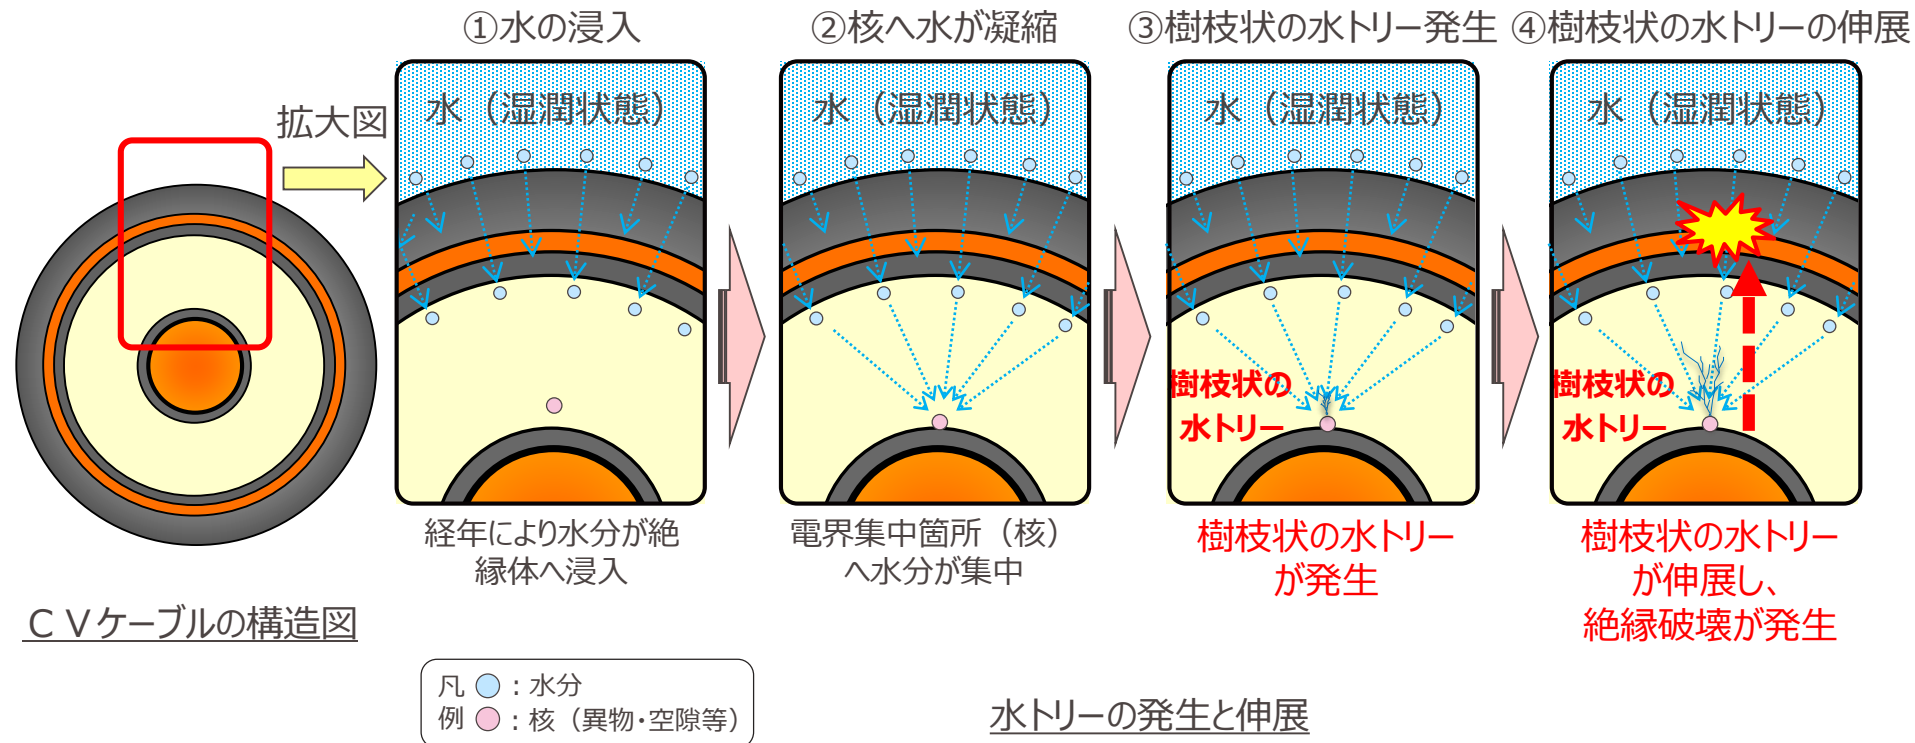
<事故点 A> C Vケーブルの樹枝状の水トリーによる絶縁破壊メカニズム

- 水分の多い環境で長期間使用することにより、絶縁体中の核（異物、空隙等）に水分が集まり「水トリー」が発生。
- ボウタイ状の水トリーと樹枝状の水トリーが発生し、樹枝状の水トリーが長く伸展することで、絶縁性能が低下し、電気がケーブルの外へ流れ、「絶縁破壊」が発生した。
