図－2 2次系配管の点検等

### 点検概要

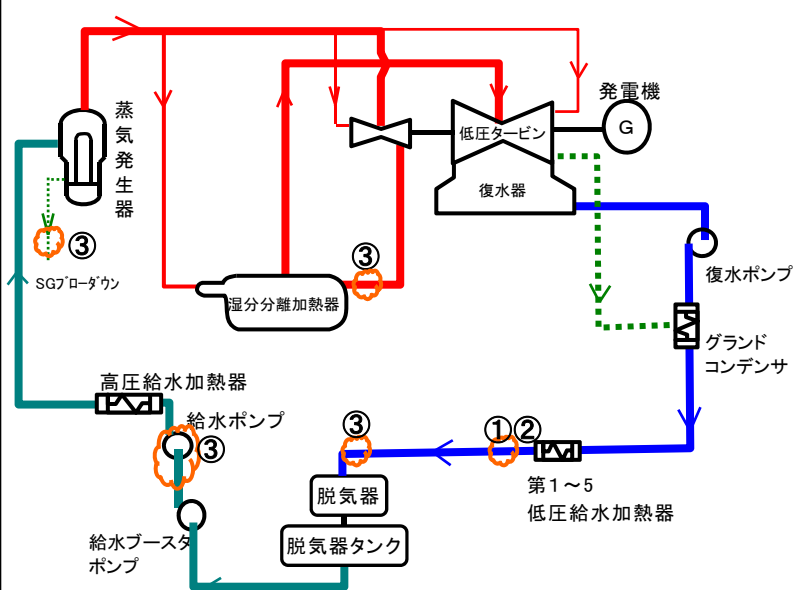
#### 系統別概略図

その結果、配管内面 1 箇所に減肉が認められたため、超音波検査（肉厚測定）を実施した。

必要最小厚さを下回っている箇所、および次回定期検査までに必要最小厚さを下回る可能性があるとして評価された箇所はなかった。

○ : 主な配管取替箇所

○過去の点検において減肉が確認された部位2箇所、および作業性を考慮した部位2箇所、合計4箇所を耐食性の優れたステンレス鋼の配管に取り替えた。

○当初計画に加え、今後の保守作業を考慮した部位180箇所を炭素鋼から耐食性に優れたステンレス鋼または低合金鋼に取り替えた。

- ① 余寿命5年以上で減肉が確認されたため取り替えた。 (2箇所)  
炭素鋼 ⇒ ステンレス鋼 2箇所
- ② 配管取替えによる作業性\*を考慮して取り替えた。 (2箇所)  
炭素鋼 ⇒ ステンレス鋼 2箇所
- ③ 配管の保守性を考慮して取り替えた。 (180箇所)  
炭素鋼 ⇒ ステンレス鋼 174箇所 (174箇所追加)  
炭素鋼 ⇒ 低合金鋼 6箇所 (6箇所追加)

＜＜合計184箇所＞＞
