図-2 2次系配管の点検等

点検概要

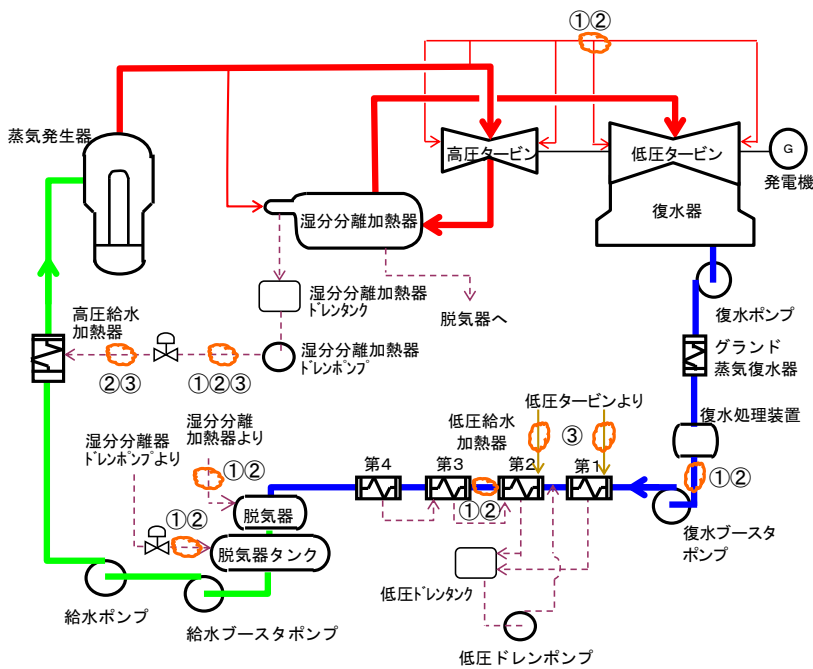
系統別概要図

過去の点検において減肉傾向が確認された部位38箇所、配管取替え時の作業性を考慮した部位36箇所、今後の保守性を考慮した部位30箇所、合計104箇所を耐食性に優れたステンレス鋼もしくは低合金鋼の配管に取り替える。

- ① 過去の点検で減肉傾向が確認されているため計画的に取り替える箇所 (38箇所)
  - ・必要最小厚さとなるまでの期間が10年未満の箇所
    - 炭素鋼 ⇒ ステンレス鋼 2箇所
    - 炭素鋼 ⇒ 低合金鋼 1箇所
  - ・必要最小厚さとなるまでの期間が10年以上の箇所
    - 炭素鋼 ⇒ ステンレス鋼 33箇所
    - 炭素鋼 ⇒ 低合金鋼 2箇所
- ② 配管取替え時の作業性\*1を考慮して取り替える箇所 (36箇所)
  - 炭素鋼 ⇒ ステンレス鋼 31箇所
  - 炭素鋼 ⇒ 低合金鋼 5箇所
- ③ 今後の保守性\*2を考慮して取り替える箇所 (30箇所)
  - 炭素鋼 ⇒ ステンレス鋼 28箇所
  - 炭素鋼 ⇒ 低合金鋼 2箇所
