高浜発電所4号機の定期検査状況について (蒸気発生器伝熱管の渦流探傷検査結果)

渦流探傷検査(ECT)結果

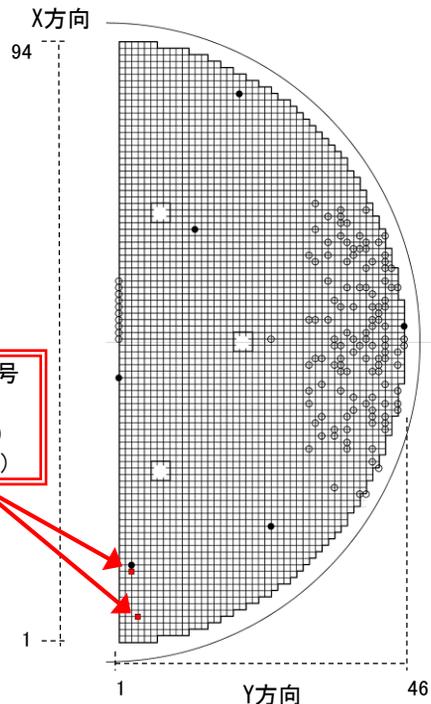
A-蒸気発生器(高温側)上部より見た伝熱管位置を示す図

有意な信号指示管
(X5-Y4)
(X12-Y3)

- : 有意な信号指示管 (2本)
- : 既施栓管 (高温側管板部の応力腐食割れ) (6本)
- : 既施栓管 (高温側管板部の応力腐食割れ以外) (129本)

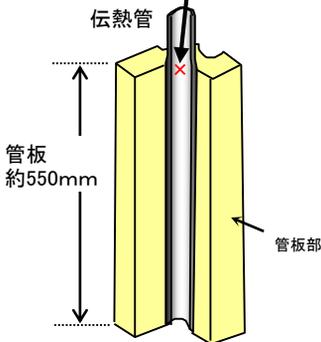
管板部拡大図

信号指示箇所*

* 従来から応力腐食割れが確認されている部位

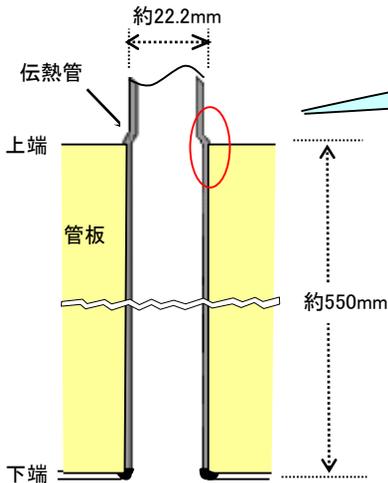
信号指示の位置

信号指示位置は22ピッチローラ拡管上部部であった

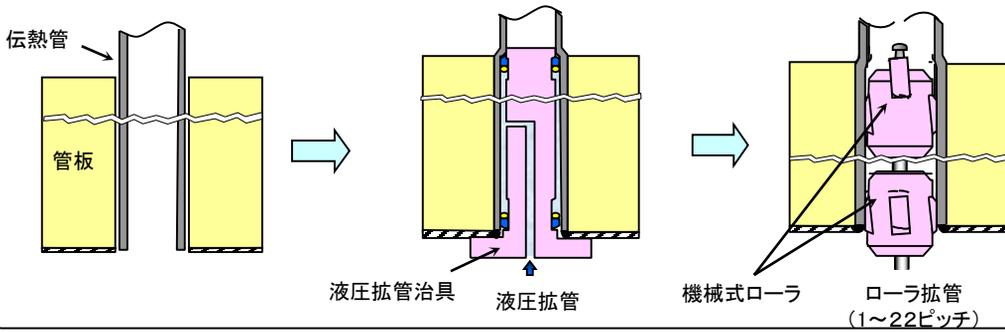
蒸気発生器製造時の管板部の伝熱管拡管方法

管板部でローラ拡管する際、伝熱管内面で局所的に引張り残留応力が発生

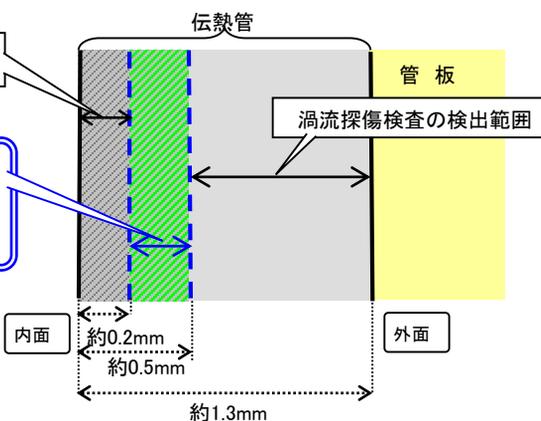
ショットピーニングによる圧縮応力付与範囲

この範囲に、応力腐食割れの先端があった場合、割れが進展し、顕在化する可能性がある
