高浜発電所3号機 第23回定期検査の概要

高浜発電所3号機 第23回定期検査の作業工程

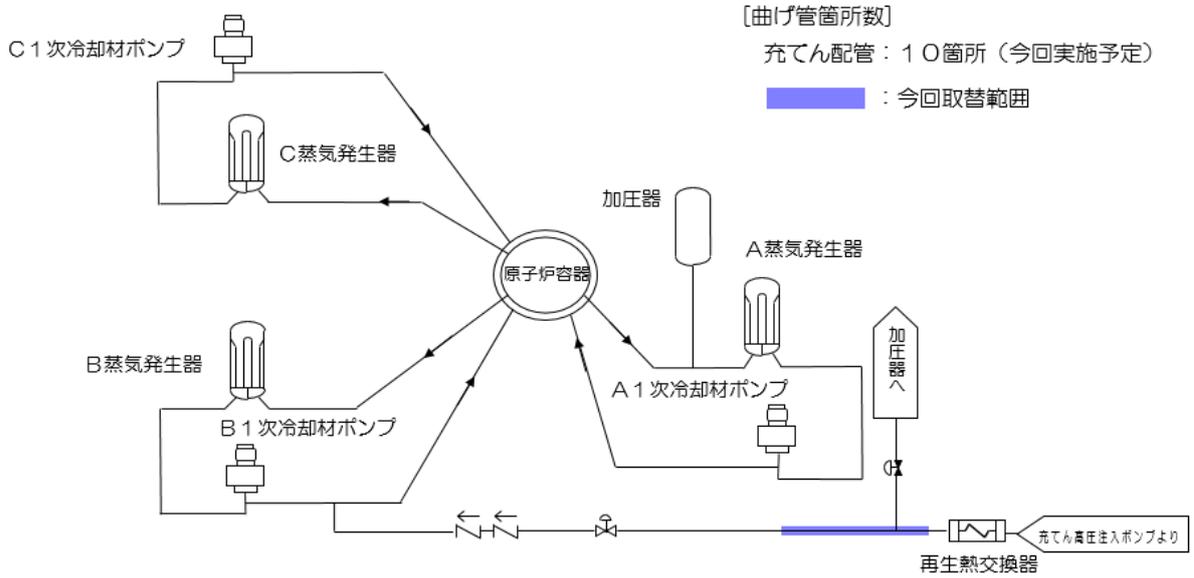
取替範囲概略図

国外BWRプラントにおいて、芯金を使用して曲げ加工した配管の内面で応力腐食割れが発生したことを踏まえ、予防保全として、1次冷却材系統につながる曲げ配管のうち、芯金を使用して曲げ加工したものを、芯金を使用せずに曲げ加工した配管等に取り替える。

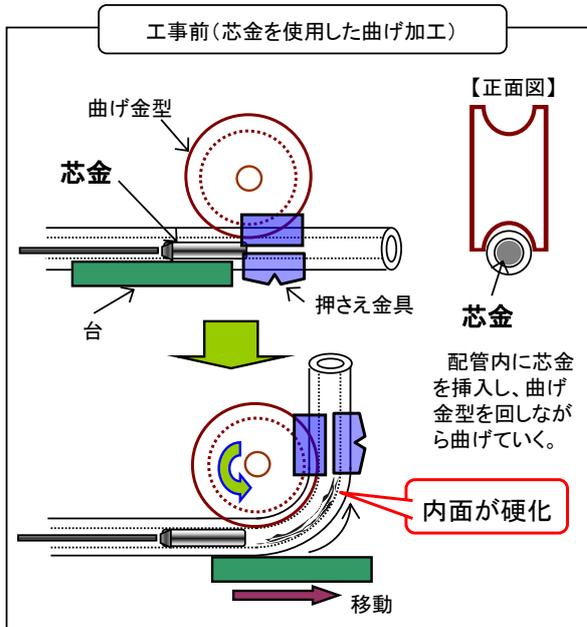
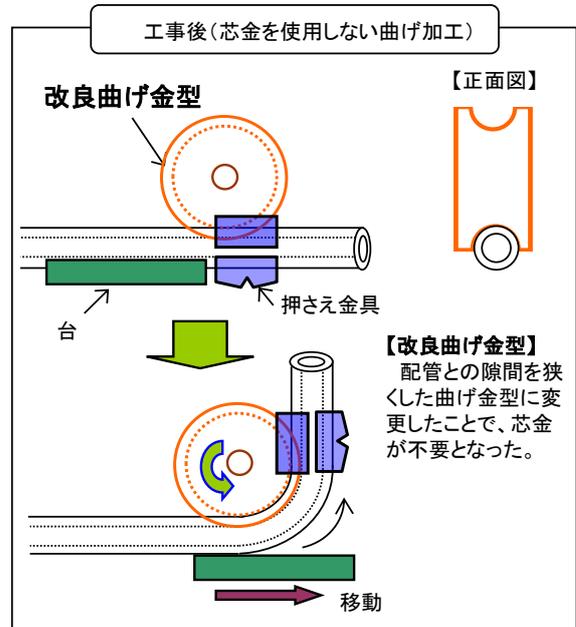
工事概略図（曲げ加工方法）

国外BWRプラントにおいて、芯金を使用して曲げ加工した配管の内面で応力腐食割れが発生したことを踏まえ、予防保全として、1次冷却材系統につながる曲げ配管のうち、芯金を使用して曲げ加工したものを、芯金を使用せずに曲げ加工した配管等に取り替えます。

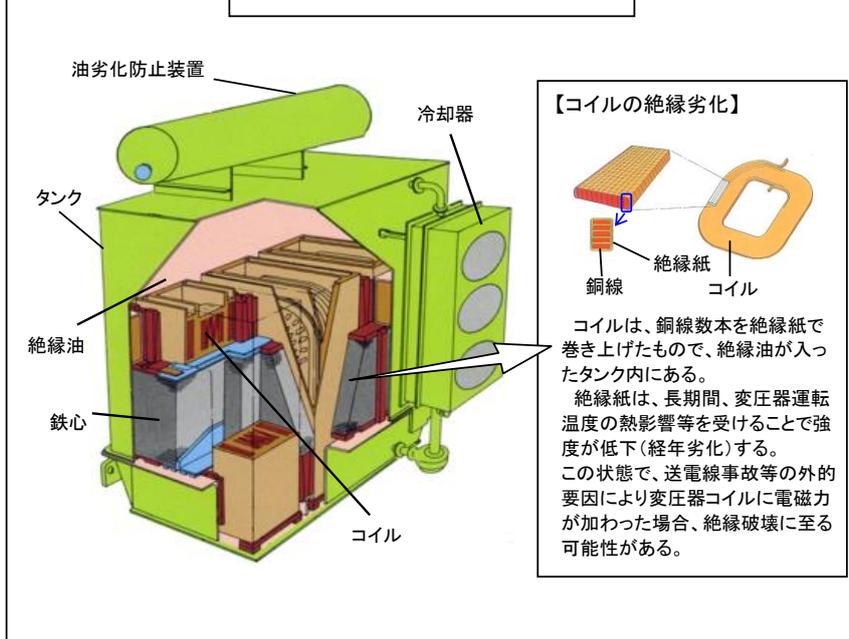
取替後の主変圧器概要図

主変圧器^{※1}のコイル絶縁性能を定期的に確認し、寿命評価をした結果、予防保全対策として主変圧器を取り替える。

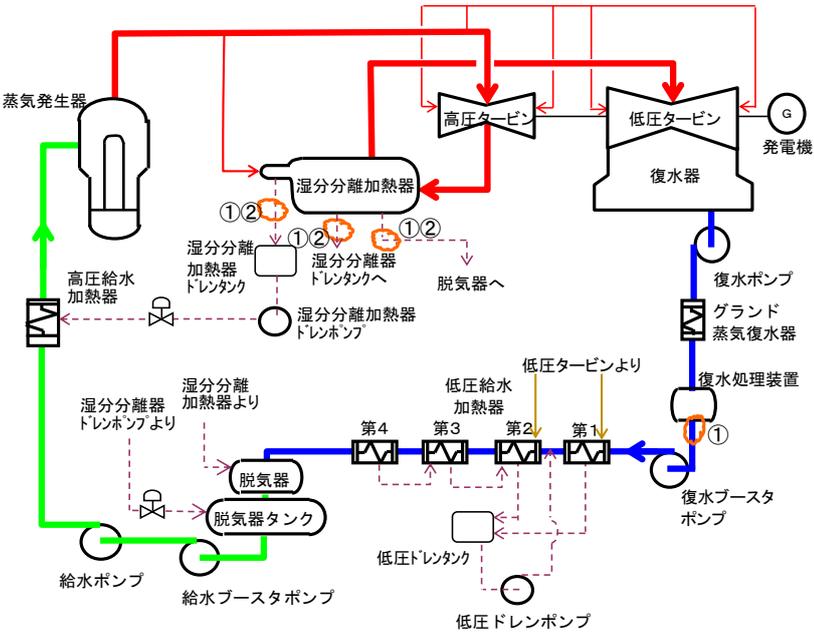
系統別概要図

また、過去の点検において減肉傾向が確認された部位19箇所、配管取替時の作業性を考慮した部位6箇所、合計25箇所を耐食性に優れたステンレス鋼の配管に取り替えます。

- ① 過去の点検で減肉傾向が確認されているため計画的に取り替える箇所 (19箇所)
 - ・必要最小厚さとなるまでの期間が10年未満の箇所
 - 炭素鋼 ⇒ ステンレス鋼 4箇所
 - ・必要最小厚さとなるまでの期間が10年以上の箇所
 - 炭素鋼 ⇒ ステンレス鋼 15箇所
- ② 配管取替時の作業性*を考慮して取り替える箇所 (6箇所)
 - 炭素鋼 ⇒ ステンレス鋼 6箇所

過去の点検において減肉傾向が確認された部位19箇所、配管取替え時の作業性を考慮した部位6箇所、合計25箇所を耐食性に優れたステンレス鋼の配管に取り替える。
