図-1 安全系計器用電源装置取替工事

図-2 2次系配管の点検等

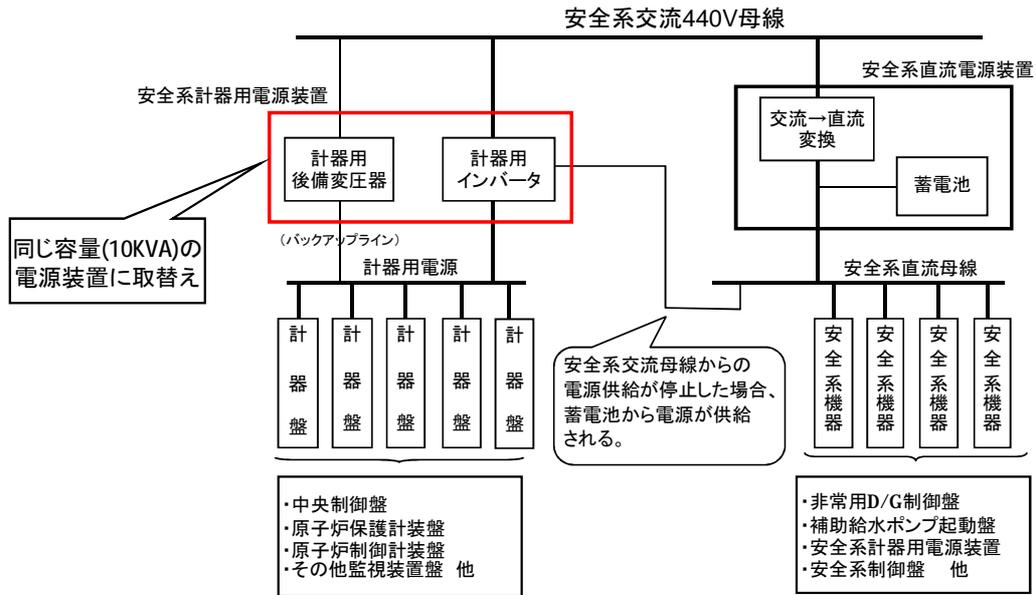
取替範囲概略図

安全系計器用電源装置の構成部品が製造中止となったことから、今後の保守性を考慮し、最新の電源装置に取り替えました。

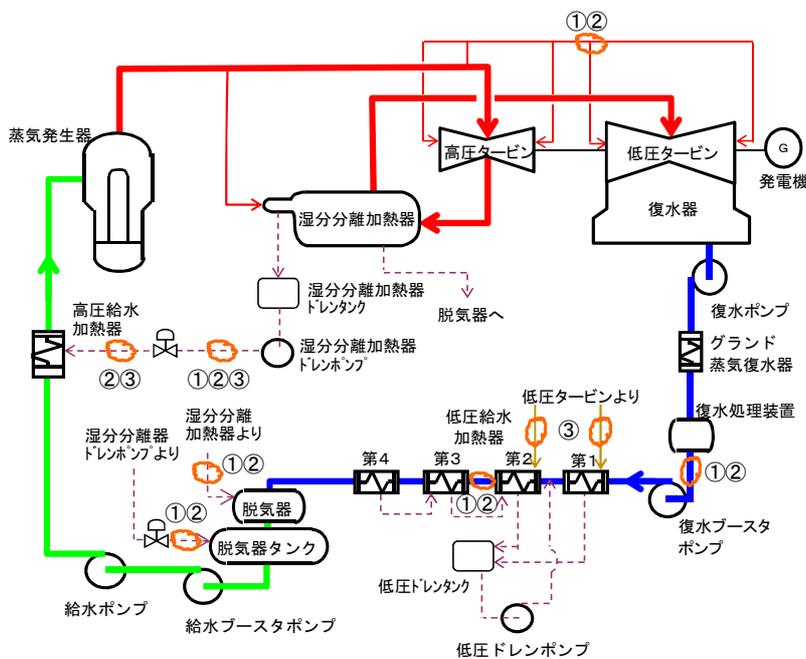
系統別概要図

必要最小厚さを下回っている箇所、および次回定期検査までに必要最小厚さを下回る可能性があるとして評価された箇所はありませんでした。

過去の点検で減肉傾向が確認された部位38箇所、配管取替え時の作業性を考慮した部位36箇所、今後の保守性を考慮した部位30箇所、合計104箇所を耐食性に優れたステンレス鋼もしくは低合金鋼の配管に取り替えました。

- ① 過去の点検で減肉傾向が確認されているため計画的に取り替えた箇所 (38箇所)
 - ・必要最小厚さとなるまでの期間が10年未満の箇所
 - 炭素鋼 ⇒ ステンレス鋼 2箇所
 - 炭素鋼 ⇒ 低合金鋼 1箇所
 - ・必要最小厚さとなるまでの期間が10年以上の箇所
 - 炭素鋼 ⇒ ステンレス鋼 33箇所
 - 炭素鋼 ⇒ 低合金鋼 2箇所
 - ② 配管取替時の作業性^{※1}を考慮して取り替えた箇所 (36箇所)
 - 炭素鋼 ⇒ ステンレス鋼 31箇所
 - 炭素鋼 ⇒ 低合金鋼 5箇所
 - ③ 今後の保守性^{※2}を考慮して取り替えた箇所 (30箇所)
 - 炭素鋼 ⇒ ステンレス鋼 28箇所
 - 炭素鋼 ⇒ 低合金鋼 2箇所
- [合計 104箇所]
