高浜発電所3号機の定期検査状況について (蒸気発生器伝熱管外面減肉信号の調査結果と対策)

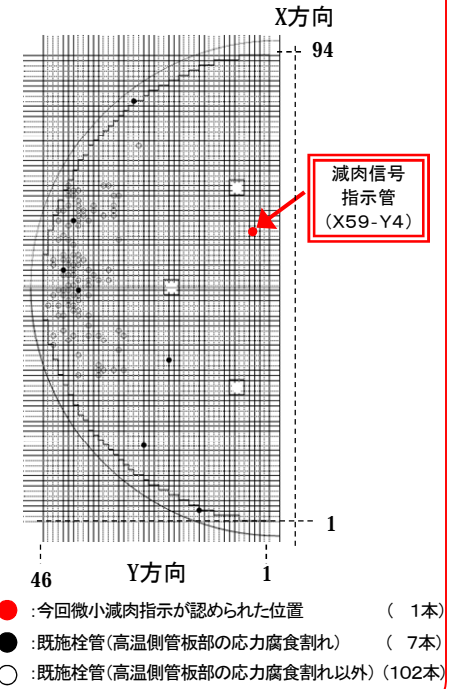
A-蒸気発生器(低温側)上部より見た伝熱管位置を示す図

発生場所

- (1) 微小な減肉が認められたA-SGの伝熱管について、高温側および低温側管板部で閉止栓(機械式栓)を施工し、使用しないこととします。
- (2) 弁やストレーナの分解点検時に使用する機材や内部に立ち入る作業員の衣服等に異物の付着がないことを確認することについて作業手順書に追記して、異物混入防止の更なる徹底を図ります。

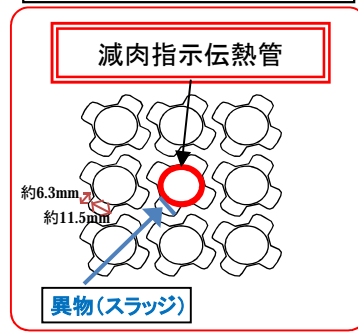
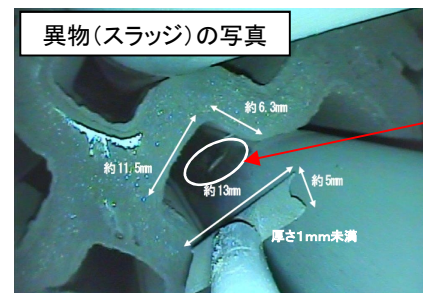
信号指示箇所拡大平面図

・取り出した異物(スラッジ)は、厚さ1mm未満の脆いものであり、伝熱管に減肉を生じさせることは考えられない。

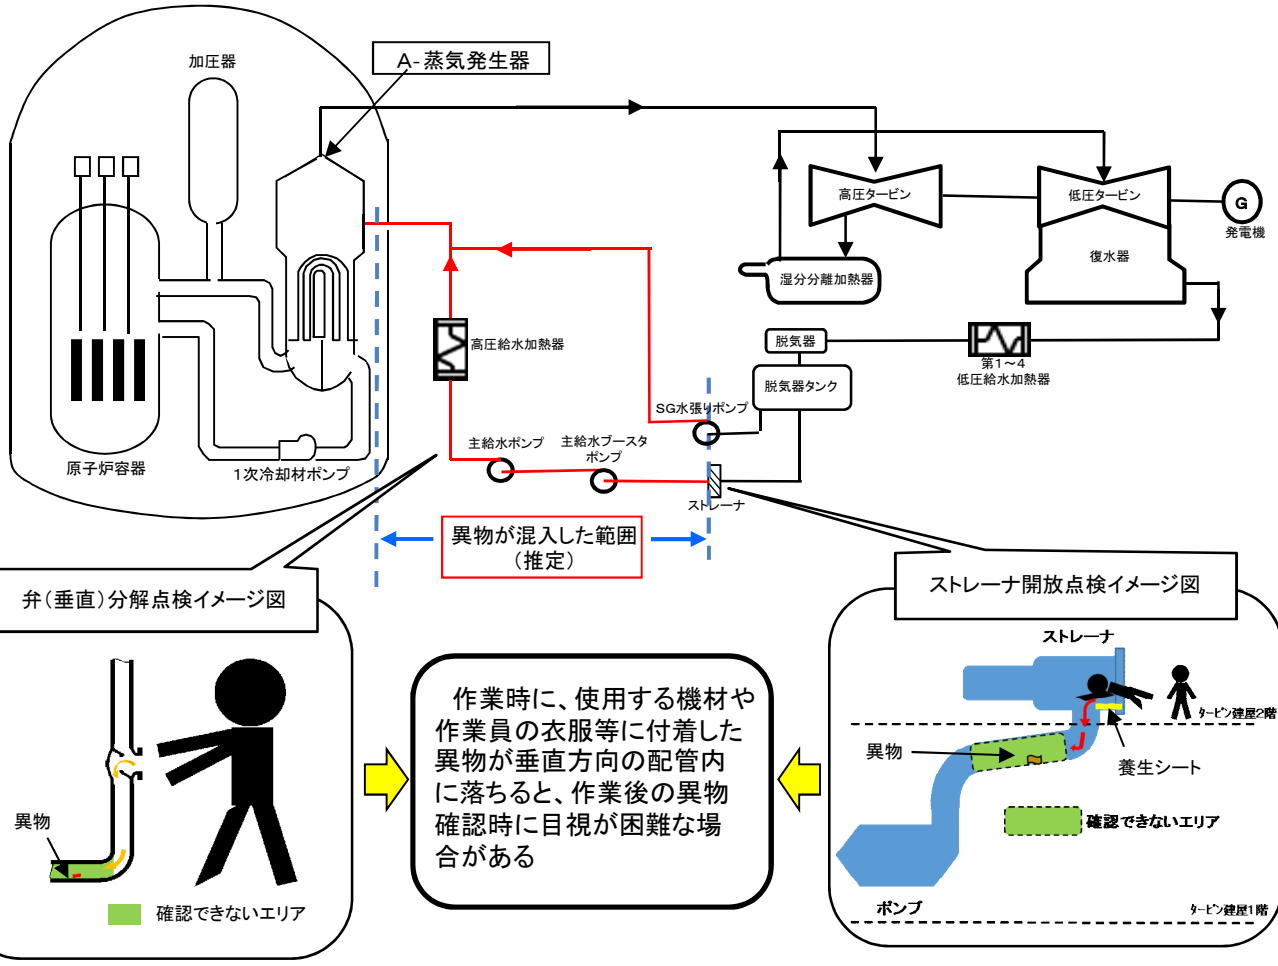
外面減肉の要因となった異物混入の調査結果

伝熱管に外面減肉を生じさせた異物は、前回の定期検査(第22回)の作業で2次系に混入した後、蒸気発生器内に流入し、当該部に入り込んだ可能性が高いと考えられる。

なお、今回の定期検査において、主給水系統のうち主給水ブースタポンプ入口のストレーナからSGまでの範囲で弁等の分解点検を実施した箇所について内部点検を行い、目視確認が困難である範囲についてはファイバースコープにより、異物がないことを確認しました。
