## 大飯発電所3号機 第17回定期検査の概要

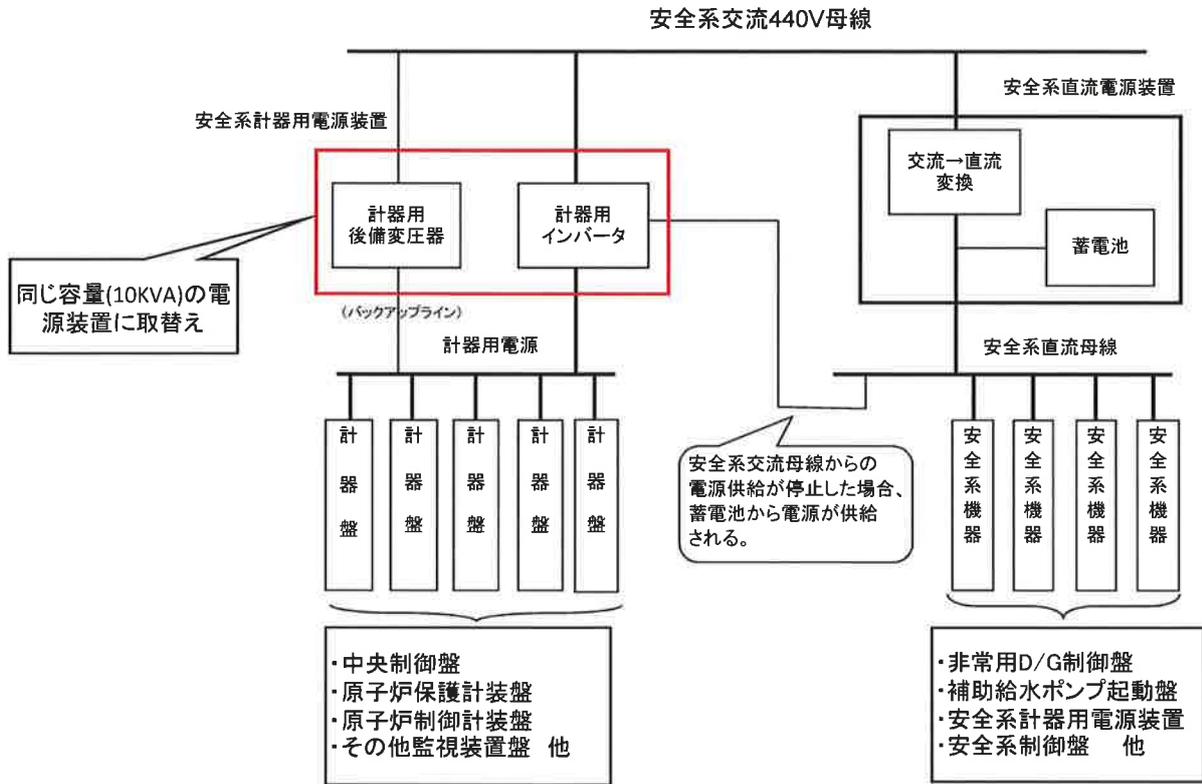
# 図-1 安全系計器用電源装置取替工事

安全系計器用電源装置の構成部品が製造中止となったことから、今後の保守性を考慮し、最新の電源装置に取り替えました。

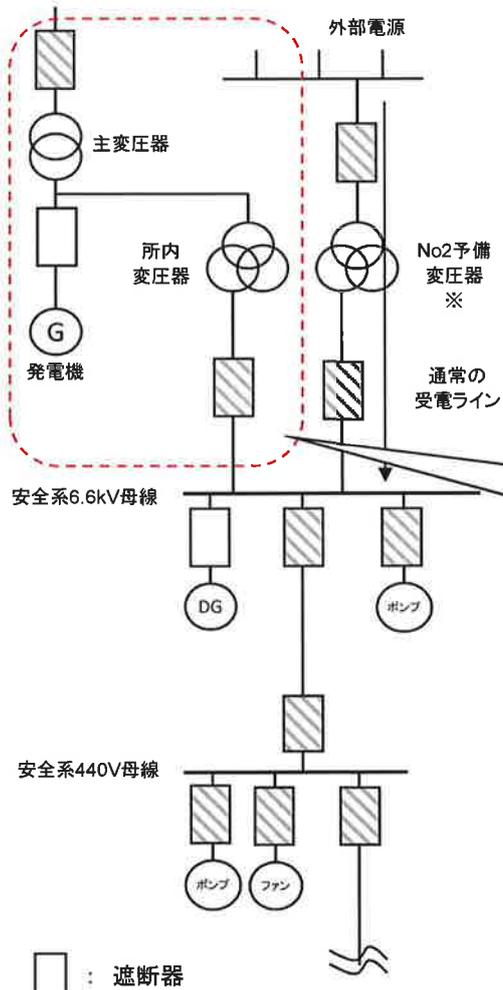
<電源系統構成(イメージ)>

国内外の原子力発電所の電気設備で高エネルギーアーク損傷が発生していることを踏まえ、原子力規制委員会によるバックフィット(新たな規制基準の既存の施設等への適用)として保安電源設備に係る技術基準規則等が一部改正(2017年8月)されたことから、重要安全施設への電力供給に係る電気盤について、遮断器の遮断時間の変更やインターロックの追加を行いました。

三相短絡等によりアーク放電が発生

アーク放電により高温ガスが発生  
↓  
アーク放電が継続しガスの温度上昇  
↓  
高温ガスにより遮断器室内の配線被覆等が発火(アーク火災)

遮断器の遮断時間の変更

事故電流を検知してから遮断器を開放させるまでの時間(遮断時間)を早くし、アーク放電の継続時間を短くする

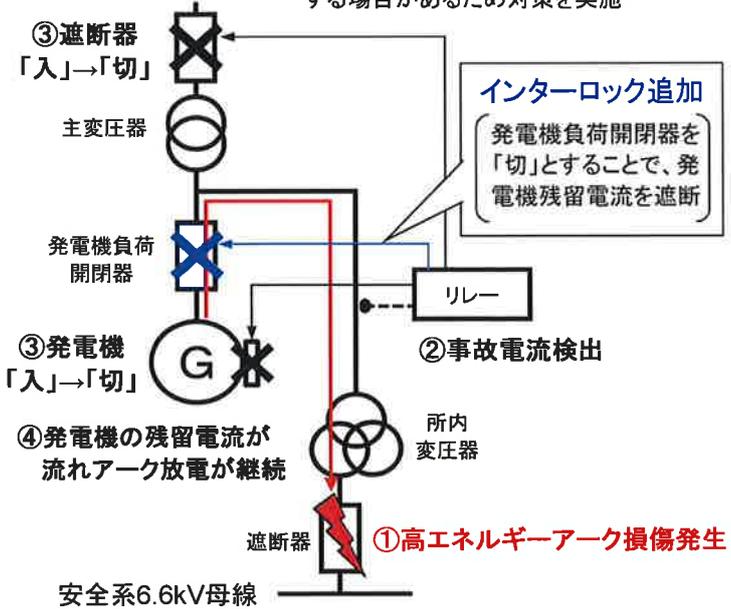
※安全系は、通常、No2予備変圧器から受電しているが、所内変圧器から受電する必要があるため対策を実施

インターロックの追加

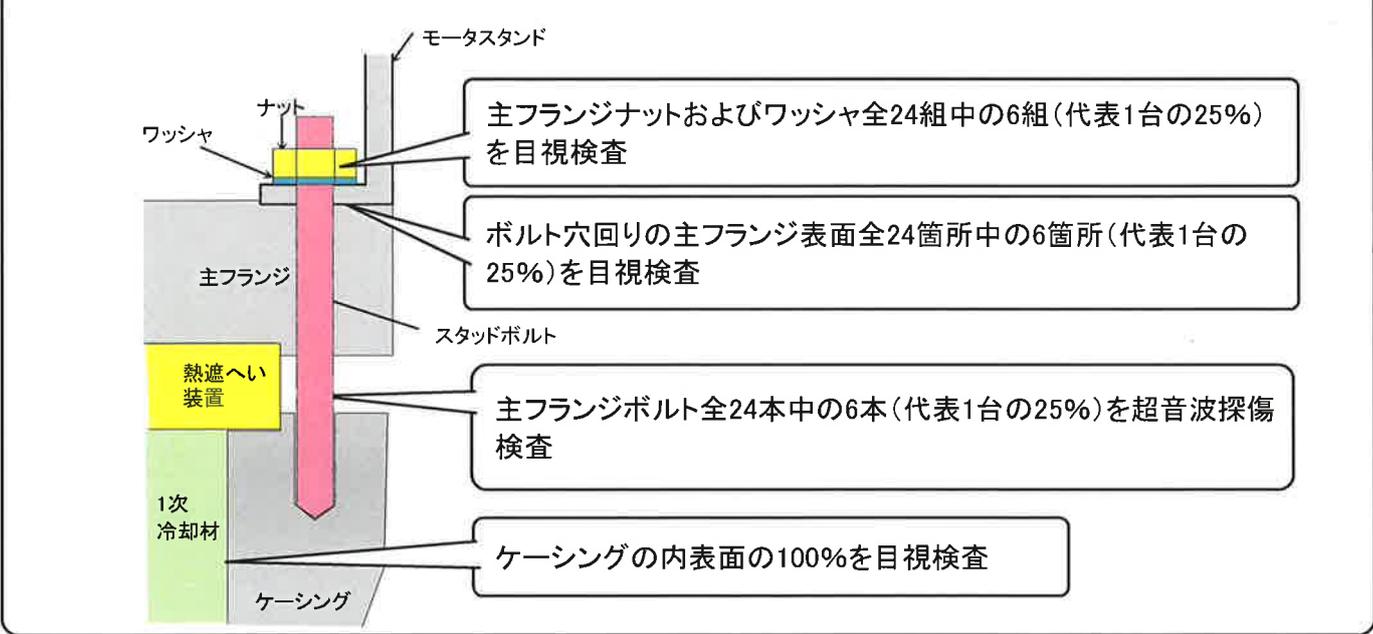
A号機 1次冷却材ポンプの検査概要図

1次冷却材ポンプの供用期間中検査として、A号機の主フランジ締め付け部やケーシングの内表面について目視検査や超音波探傷検査を行ない、健全性を確認しました。

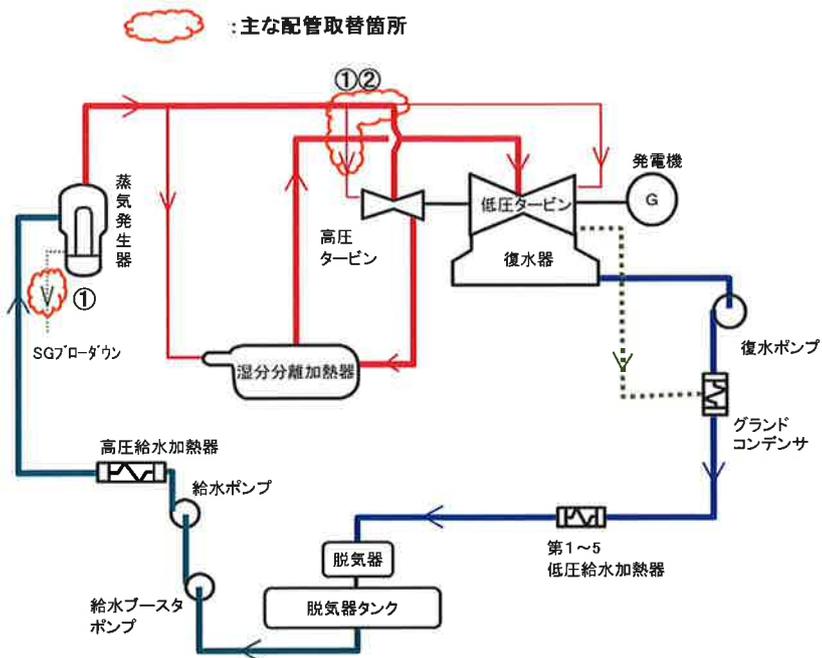
図-4 2次系配管の点検等

今定期検査において、207箇所について超音波検査(肉厚測定)を実施しました。

必要最小厚さを下回っている箇所、および次回定期検査までに必要最小厚さを下回る可能性があるとして評価された箇所はありませんでした。

- 【取替理由】
- ①減肉傾向が確認されているため取替えた箇所(65箇所)
    - ・必要最小厚さとなるまでの期間が5年未満の箇所
      - 炭素鋼 ⇒ 低合金鋼 1箇所
      - 炭素鋼 ⇒ ステンレス鋼 1箇所
    - ・必要最小厚さとなるまでの期間が5年以上の箇所
      - 炭素鋼 ⇒ ステンレス鋼 35箇所
      - 炭素鋼 ⇒ 低合金鋼 28箇所
  - ②配管取替え時の作業性※を考慮して取替えた箇所
    - 炭素鋼 ⇒ 低合金鋼 2箇所
- [合計 67箇所]

- 過去の点検において減肉傾向が確認された部位54箇所、および作業性を考慮した部位1箇所、合計55箇所を耐食性に優れた低合金鋼もしくはステンレス鋼の配管に取り替えました。
- 今回の点検で減肉傾向が確認された部位11箇所、および作業性を考慮した部位1箇所、合計12箇所について、当初計画に加え、耐食性に優れた低合金鋼もしくはステンレス鋼の配管に取り替えました。
