高浜発電所4号機の定期検査状況について (蒸気発生器伝熱管の損傷)

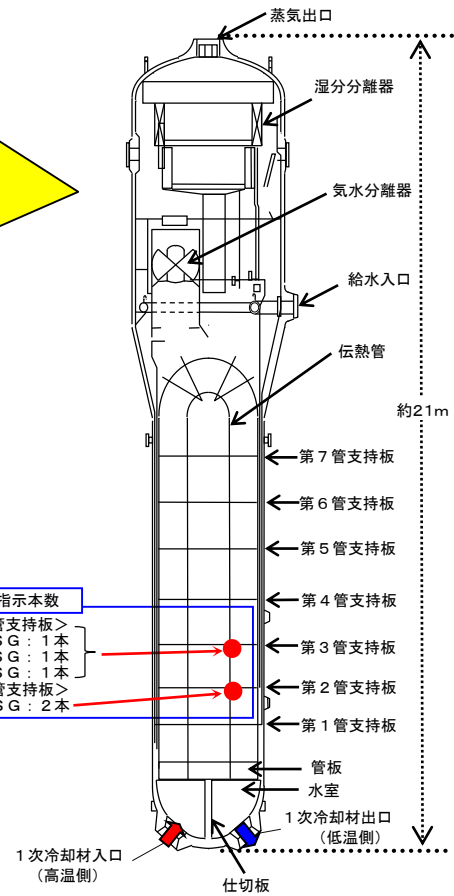
蒸気発生器の概要図

- 信号指示本数
- <第3管支持板>
 - A-SG: 1本
 - B-SG: 1本
 - C-SG: 1本
 - <第2管支持板>
 - A-SG: 2本
 - C-SG: 2本

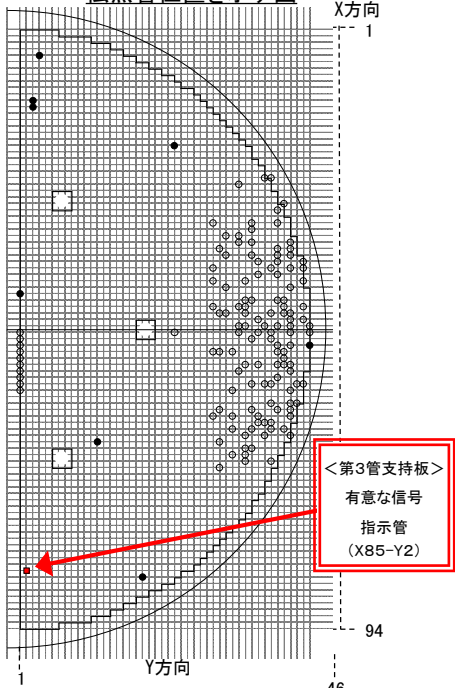
A-蒸気発生器上部より見た伝熱管位置を示す図

- : 有意な信号指示管 (1本)
- : 既施栓管(拡管部応力腐食割れ) (8本)
- : 既施栓管(拡管部応力腐食割れ以外) (129本)

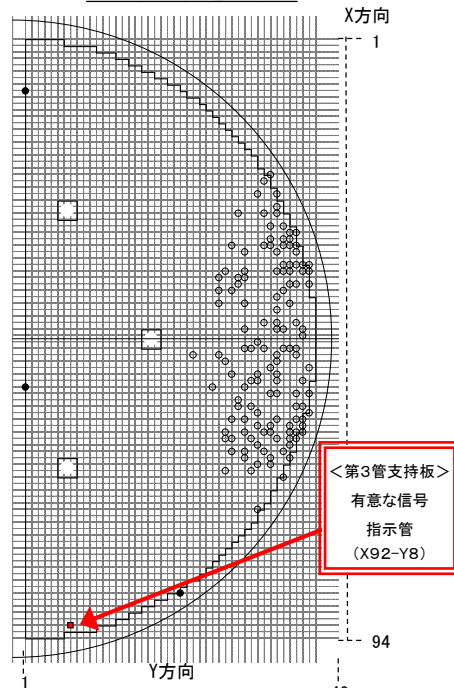
B-蒸気発生器上部より見た伝熱管位置を示す図

- : 有意な信号指示管 (1本)
- : 既施栓管(拡管部応力腐食割れ) (3本)
- : 既施栓管(拡管部応力腐食割れ以外) (131本)

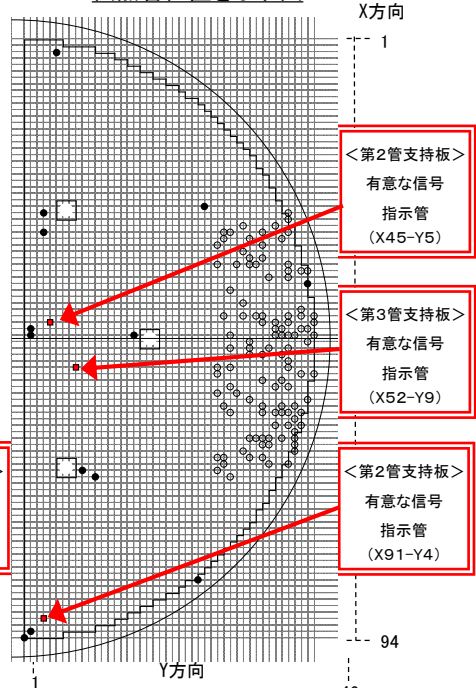
C-蒸気発生器上部より見た伝熱管位置を示す図

- : 有意な信号指示管 (3本)
- : 既施栓管(拡管部応力腐食割れ) (13本)
- : 既施栓管(拡管部応力腐食割れ以外) (110本)
