# 高浜発電所4号機の定期検査状況について (蒸気発生器伝熱管の損傷に関する点検状況)

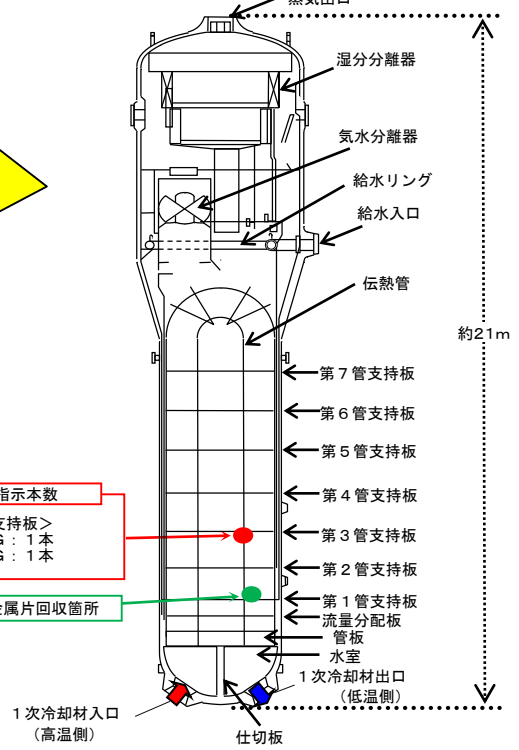
蒸気発生器の概要図

信号指示本数  
<第3管支持板>  
A-SG: 1本  
B-SG: 1本  
A-SG 金属片回収箇所

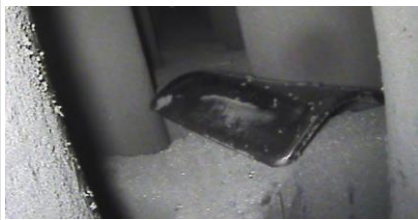
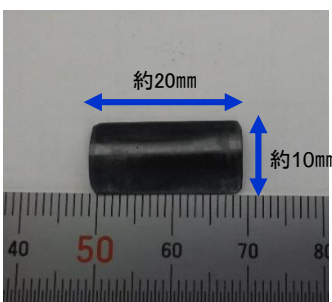
### 回収したA-蒸気発生器 第1管支持板上の金属片

材質：ステンレス鋼 (SUS304相当)  
重量：約1g

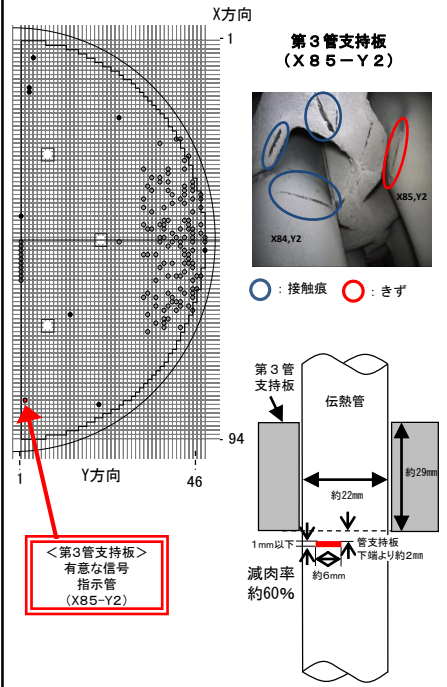
### A-蒸気発生器伝熱管の状況

<第3管支持板>  
有意な信号指示管 (X85-Y2)

- : 有意な信号指示管 (1本)
- : 既施栓管 (拡管部応力腐食割れ) (8本)
- : 既施栓管 (拡管部応力腐食割れ以外) (129本)

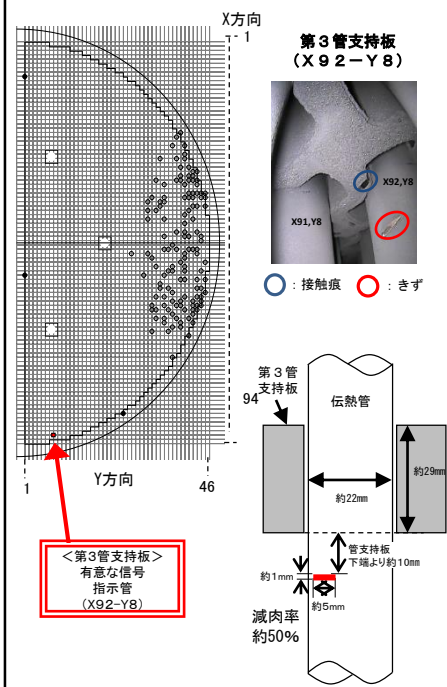
### B-蒸気発生器伝熱管の状況

<第3管支持板>  
有意な信号指示管 (X92-Y8)

- : 有意な信号指示管 (1本)
- : 既施栓管 (拡管部応力腐食割れ) (3本)
- : 既施栓管 (拡管部応力腐食割れ以外) (131本)
