図-1 高浜発電所4号機 蒸気発生器伝熱管渦流探傷検査 減肉発生箇所

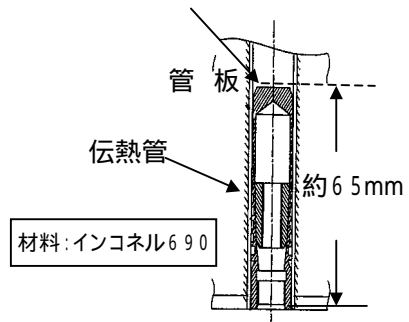
メカニカルプラグ

機械式栓(メカニカルプラグ)  
(ECT信号指示管)

### 伝熱管施栓方法

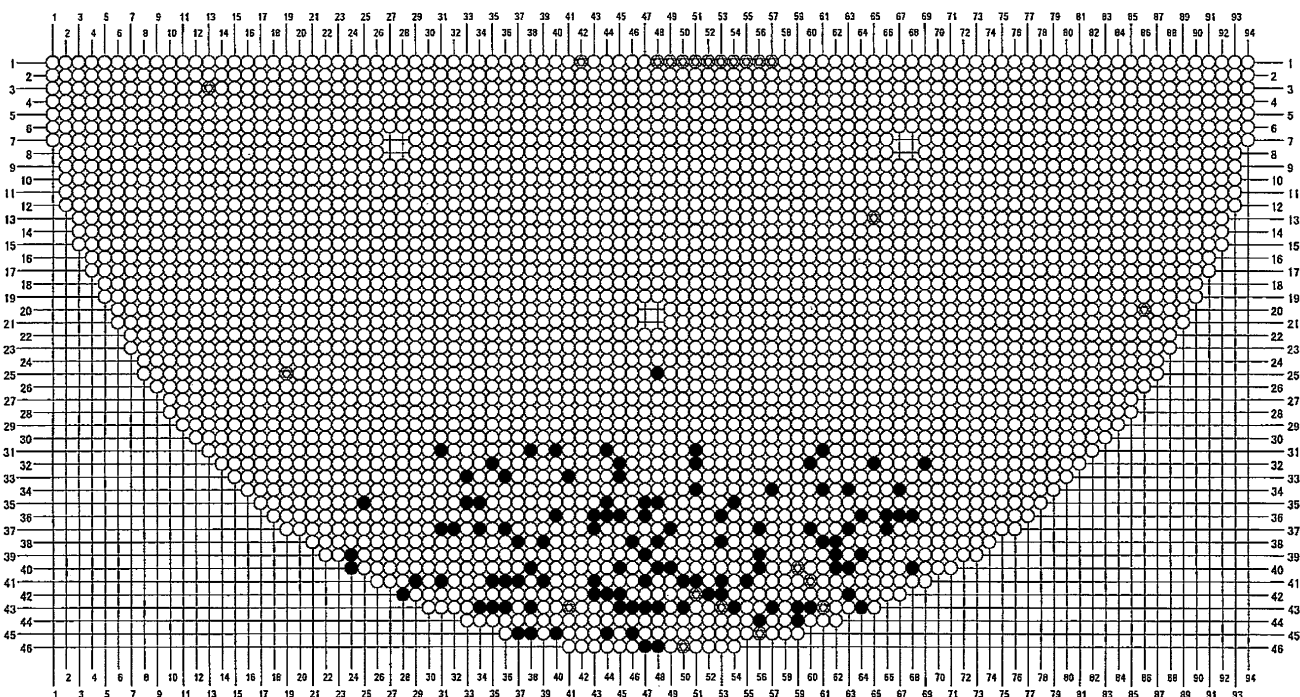
## ECT信号指示位置図(例)

A - 蒸気発生器ECT信号指示管位置図(高温側を上部から見た図)  
 (B・C - 蒸気発生器についてもほぼ同様の位置で信号指示管が認められた) ● 既施栓管 指示管
