美浜発電所3号機2次系配管の点検結果について (第3回報告)

これまでの点検結果に基づく考察

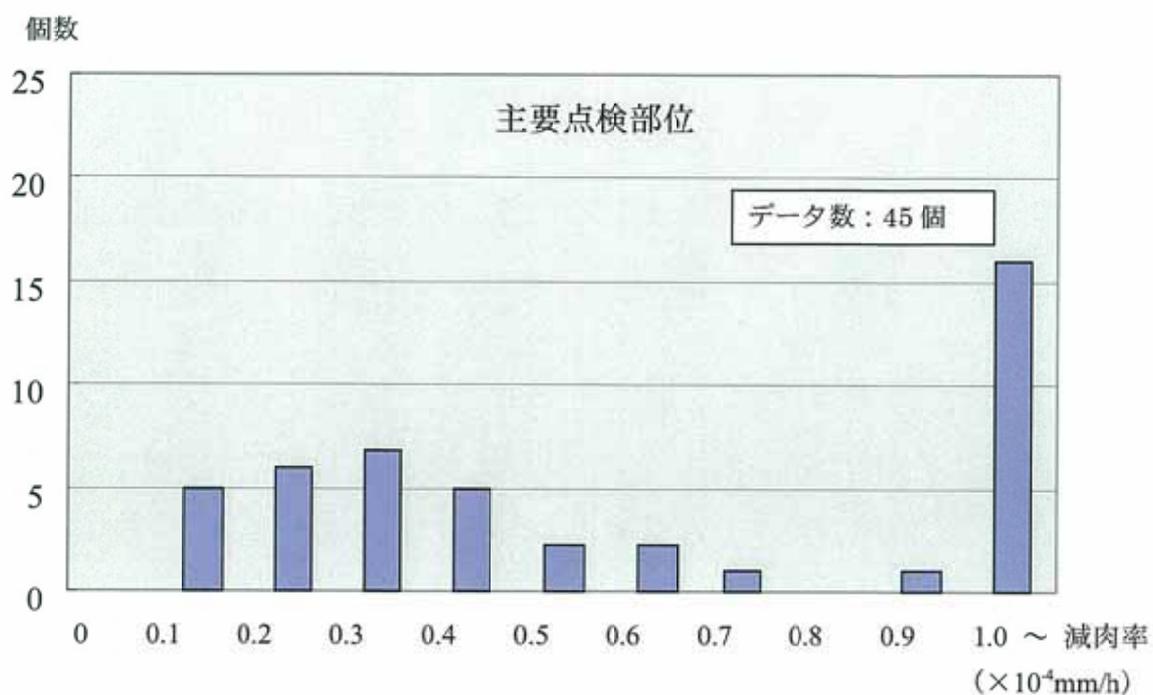
図-1 主要点検部位の（見かけ上の）減肉率分布

肉厚測定結果を用いて算出した減肉率について、主要点検部位(注1)とその他(注2)に分けて、図-1および図-2に示す。いずれの図においても、減肉率が広範囲に分布している様子が見られる。しかし、これまで点検を行ってきた過程で、減肉以外の原因により減肉率が見かけ上大きくなり、短い寿命評価結果となった場合も見受けられていることから、実質的な減肉率分布をみるために、短い寿命評価結果の原因について精査を行った。

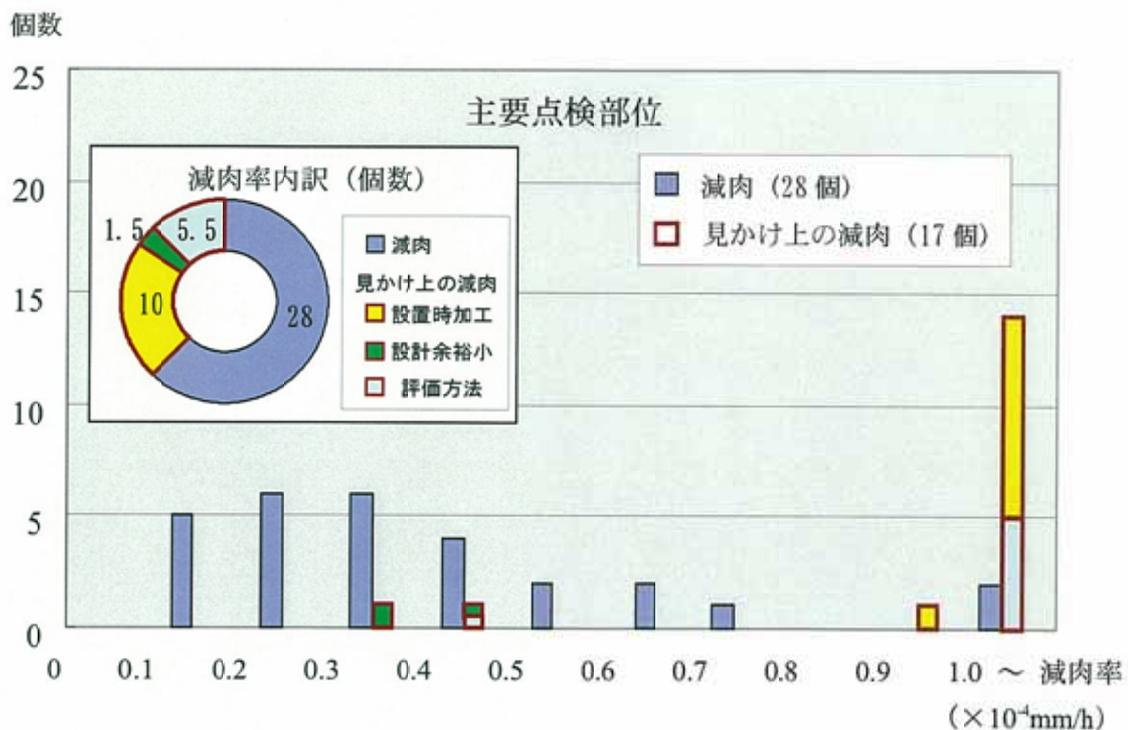
図-3 主要点検部位の減肉率分布

主要点検部位については、図-3に示すように、減肉率は広範囲に分布していることがわかる。

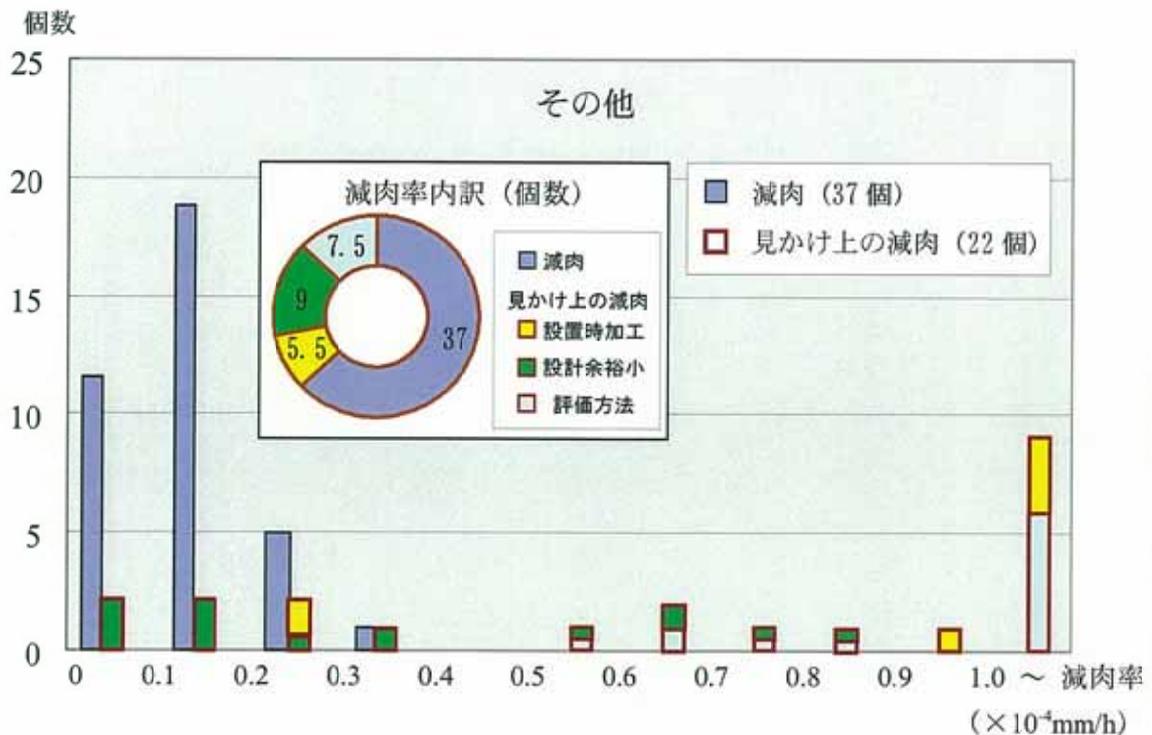
図-4 その他の減肉率分布

一方、その他については、図-4に示すように、減肉が原因となっている減肉率は比較的值の小さい領域に分布しており、減肉率が高い値を示している領域 ($>0.4 \times 10^{-4} \text{mm/h}$) は、見かけ上の減肉によるものと考えられる。

また、表-1に示すように、その他では設計余裕が小さいために余寿命が短く評価される配管が多い(37箇所中32箇所)。要因としては、内圧が低い配管や小口径配管が比較的多く、強度上必要とされる配管肉厚が薄いために、設計上の配管肉厚も薄くなっていることが考えられる。

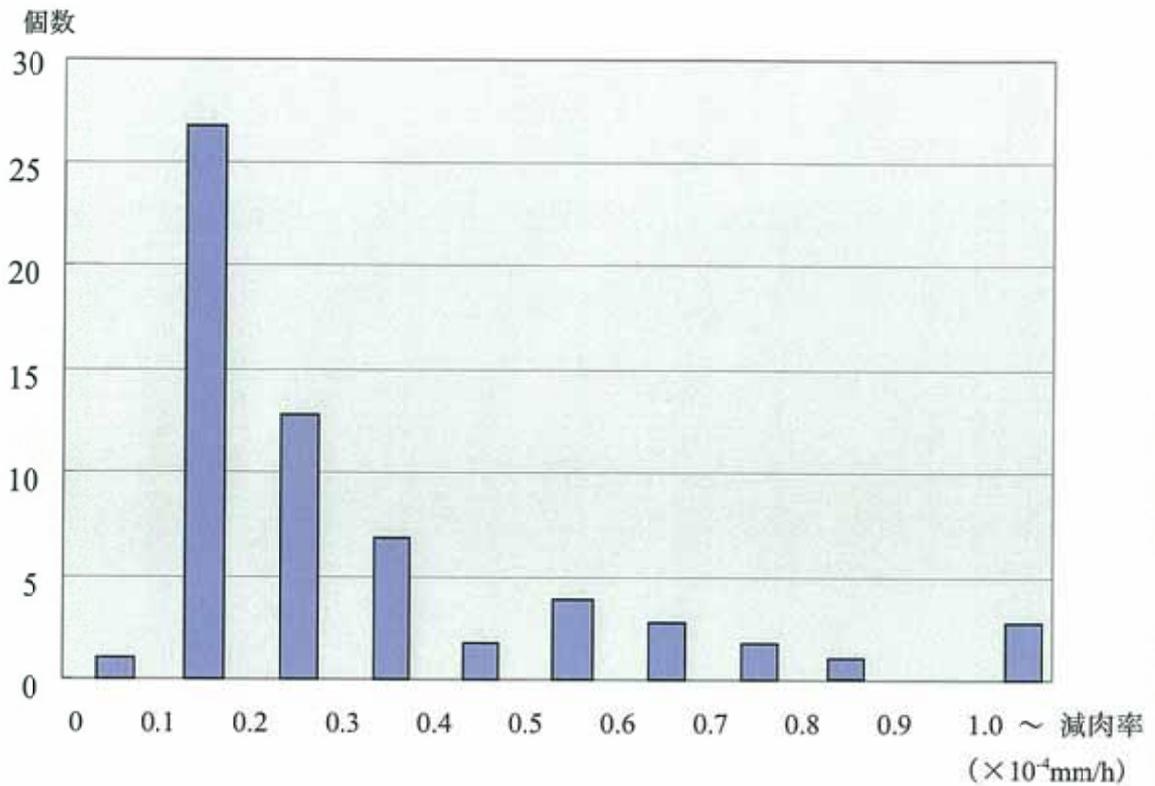
図-5 a 高圧排気系 (スケルトン番号 107,108) の減肉率分布

高圧排気系の配管全体（スケルトン番号107, 108）の減肉率の分布を図-5 aに示す。
 部位番号：107-54 の減肉率が初期設定減肉率（ 1.15×10^{-4} mm/h）より僅かに大きい（ 1.17×10^{-4} mm/h）ものの、系統全体の減肉率の分布で最も箇所数が多い減肉率は $0.1 \sim 0.2 \times 10^{-4}$ mm/h となっている。また、部位番号：107-54 を除き初期設定減肉率を超えるものはなかった。

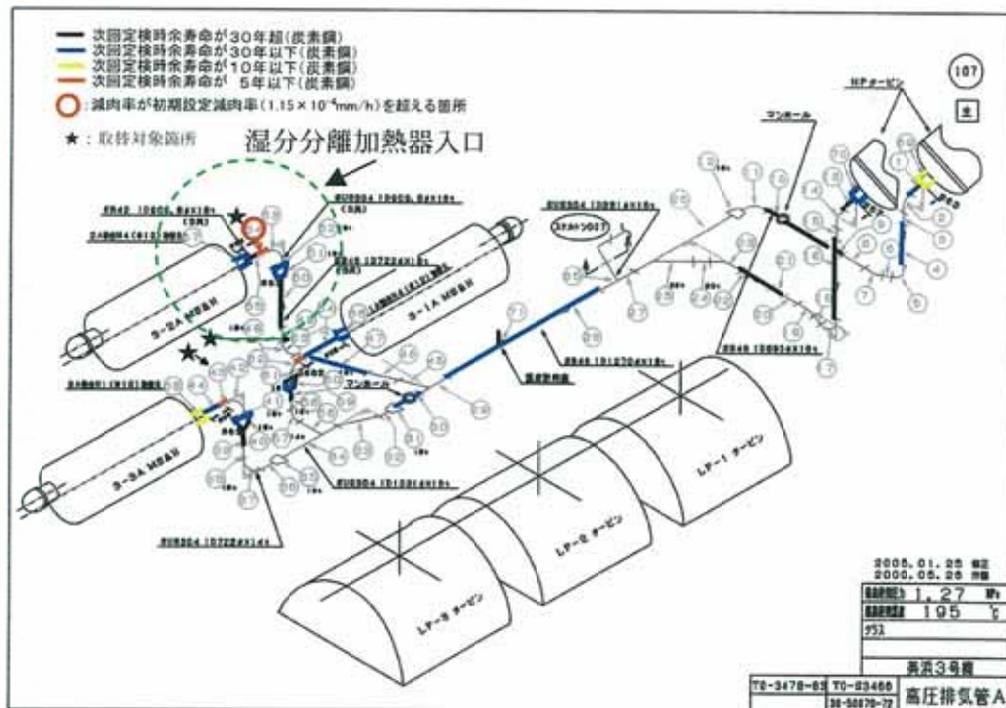
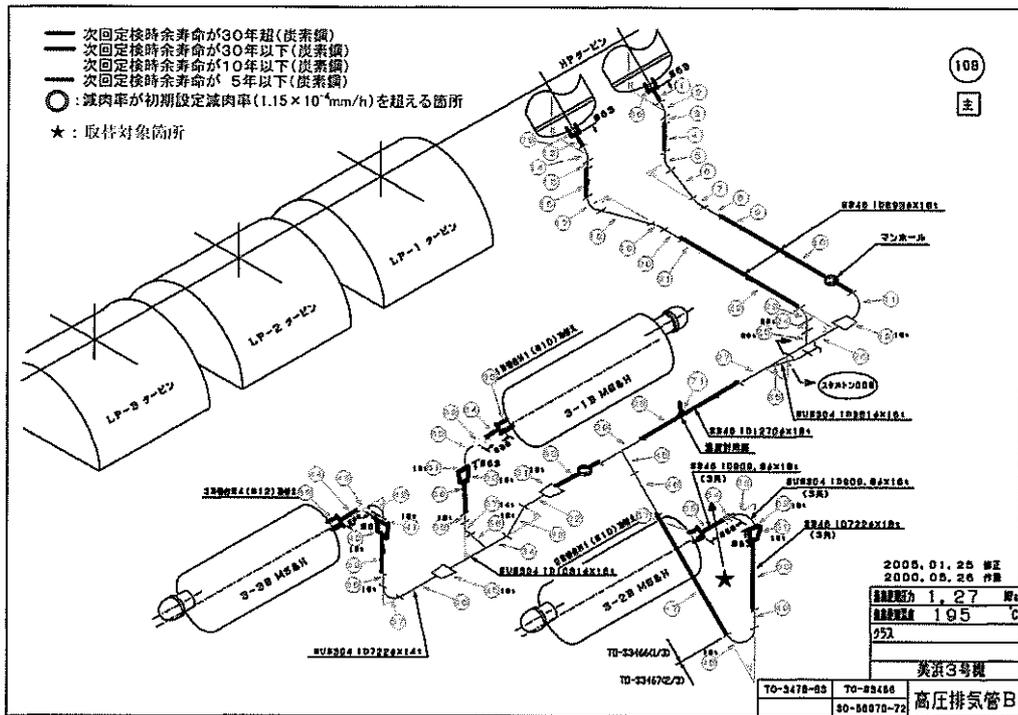
部位番号：107-54 は2A 湿分分離加熱器入口に位置している。そこで類似箇所を調査したところ、1A, 3A, 2B 湿分分離加熱器入口付近でも比較的減肉率（ 0.6×10^{-4} mm/h 以上）の箇所が見られた。湿分分離加熱器入口付近は高圧排気系統中でやや高い減肉率を持つ傾向にあると思われる。（図-5 b, C）。

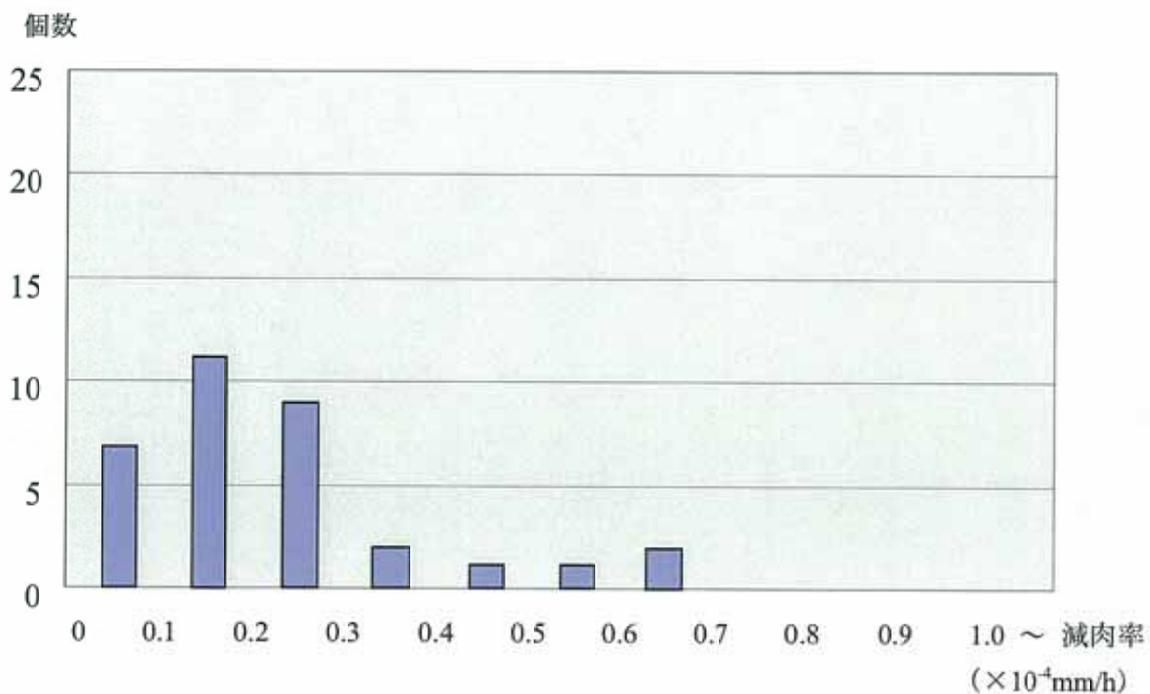
図-6 a 主給水系 (スケルトン番号 53) の減肉率分布

主給水系の配管（スケルトン番号 53）の減肉率の分布については図-6 aに示す。部位番号：53-41, 43, 44 の減肉率が初期設定減肉率（ $0.45 \times 10^{-4} \text{mm/h}$ ）より大きい（最大 $0.626 \times 10^{-4} \text{mm/h}$ ）ものの、系統全体の減肉率の分布で最も箇所数が多い減肉率は $0.1 \sim 0.2 \times 10^{-4} \text{mm/h}$ となっている。また、部位番号：53-41, 43, 44 を除き初期設定減肉率を超えるものはなかった。

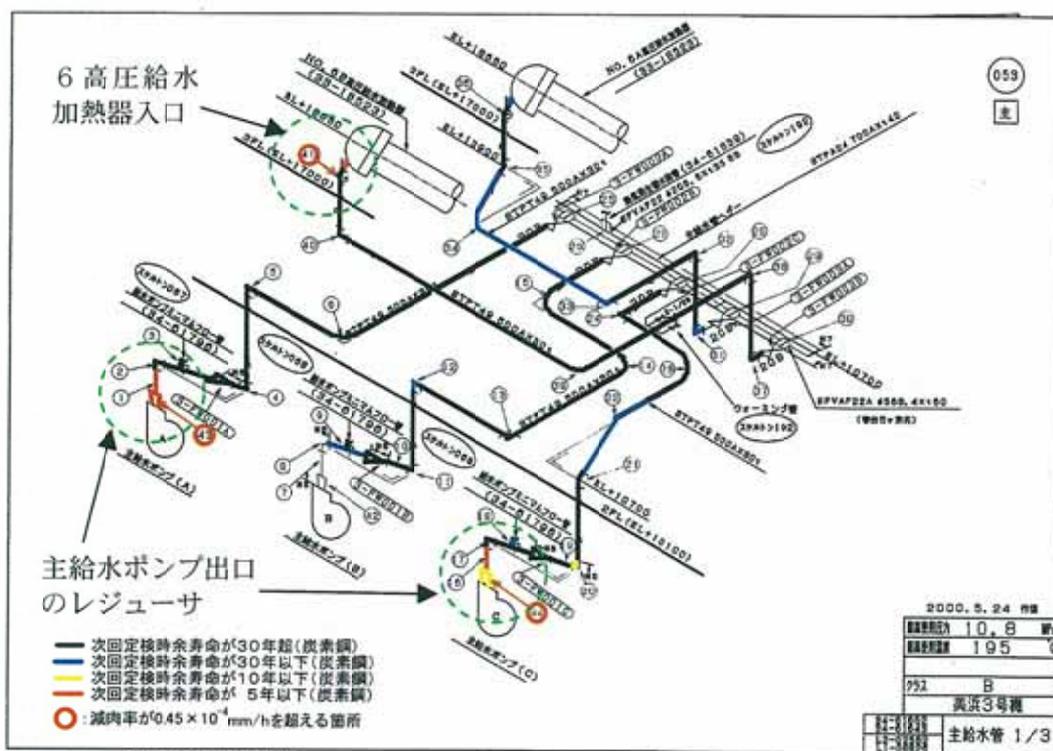
図-6 b 主給水系 (スケルトン番号 53) の減肉位置

部位番号：53-41 は 6 B 高圧給水加熱器の入口に位置している。測定結果（部位番号：53-41）のデータは第 14 回定検（測定最小値：29.4mm）から第 16 回定検（測定最小値：27.5mm）でやや離散した値を示していることから、測定点のずれ等により、自乗法による当該減肉率が過大な評価になった可能性がある。そこで、類似箇所である 6 A 高圧給水加熱器の入口（部位番号：53-36）を調査したところ、6 A 高圧給水加熱器の入口も上流部に比べてやや高い減肉率（ $0.315 \times 10^{-4} \text{mm/h}$ ）となっていた。このことから、高圧給水加熱器の入口は、主給水系統中でやや高い減肉率を持つ傾向にあると思われる。（図-6 b 参照）

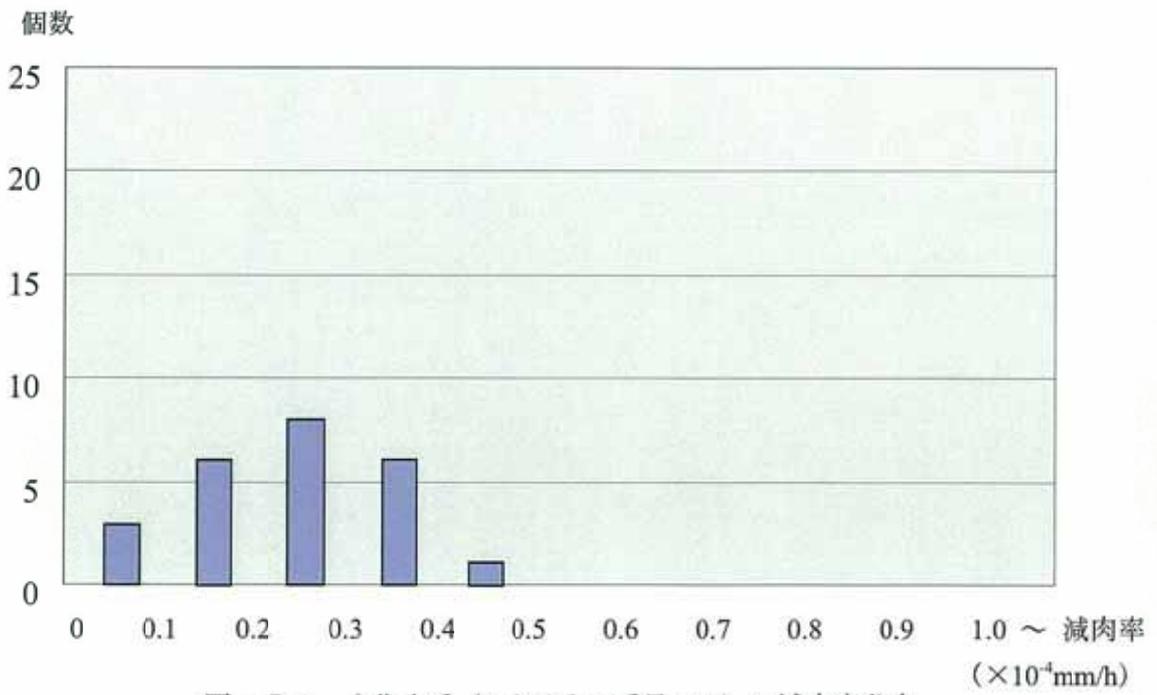
図-7 a 主復水系（スケルトン番号 101）の減肉率分布

主復水系の配管（スケルトン番号 101）の減肉率の分布については図-7 a に示す。部位番号：101-12 の減肉率が初期設定減肉率（ $0.45 \times 10^{-4} \text{mm/h}$ ）より僅かに大きい（最大 $0.462 \times 10^{-4} \text{mm/h}$ ）ものの、系統全体の減肉率の分布で最も箇所数が多い減肉率は $0.2 \sim 0.3 \times 10^{-4} \text{mm/h}$ となっている。また、部位番号：101-12 を除き初期設定減肉率を超えるものはなかった。

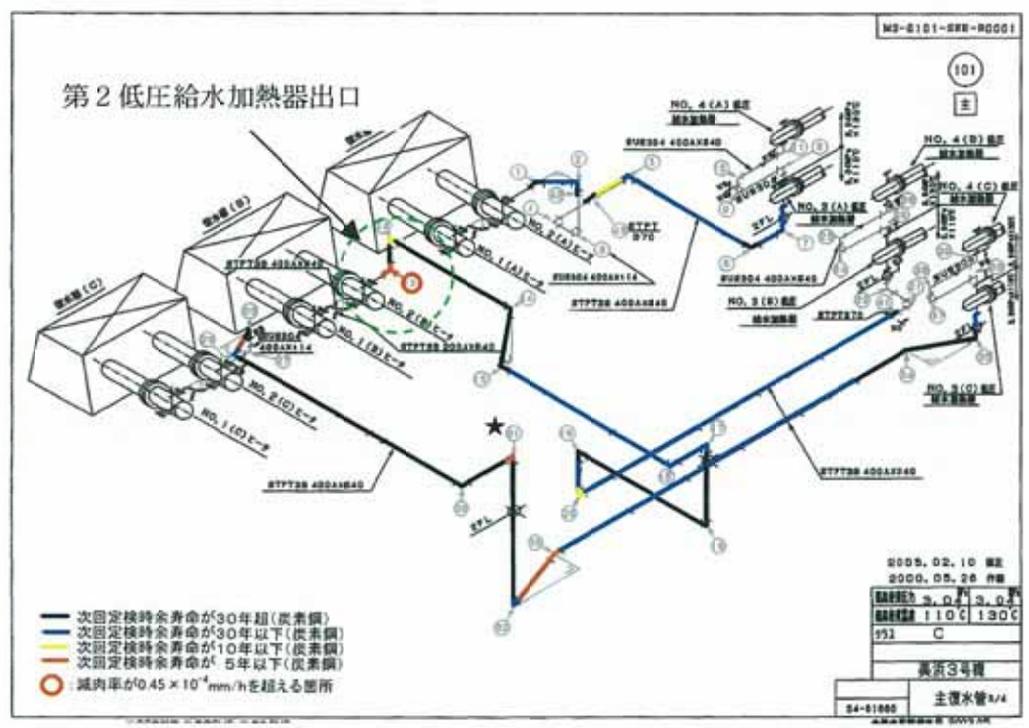
図-7 b 主復水系（スケルトン番号 101）の減肉位置

部位番号：101-12 は第 2 低圧給水加熱器（B）の出口に位置している。そこで類似箇所を調査したところ、部位番号：101-12 の下流エルボ（部位番号：101-13）、第 2 低圧給水加熱器（A）の出口のエルボ（部位番号：101-28）でやや高い減肉率（約 $0.3 \times 10^{-4} \text{mm/h}$ ）の箇所が見られた。第 2 低圧給水加熱器の出口のエルボは主復水系統中でやや高い減肉率を持つ傾向にあると思われる。（図-7 b 参照）

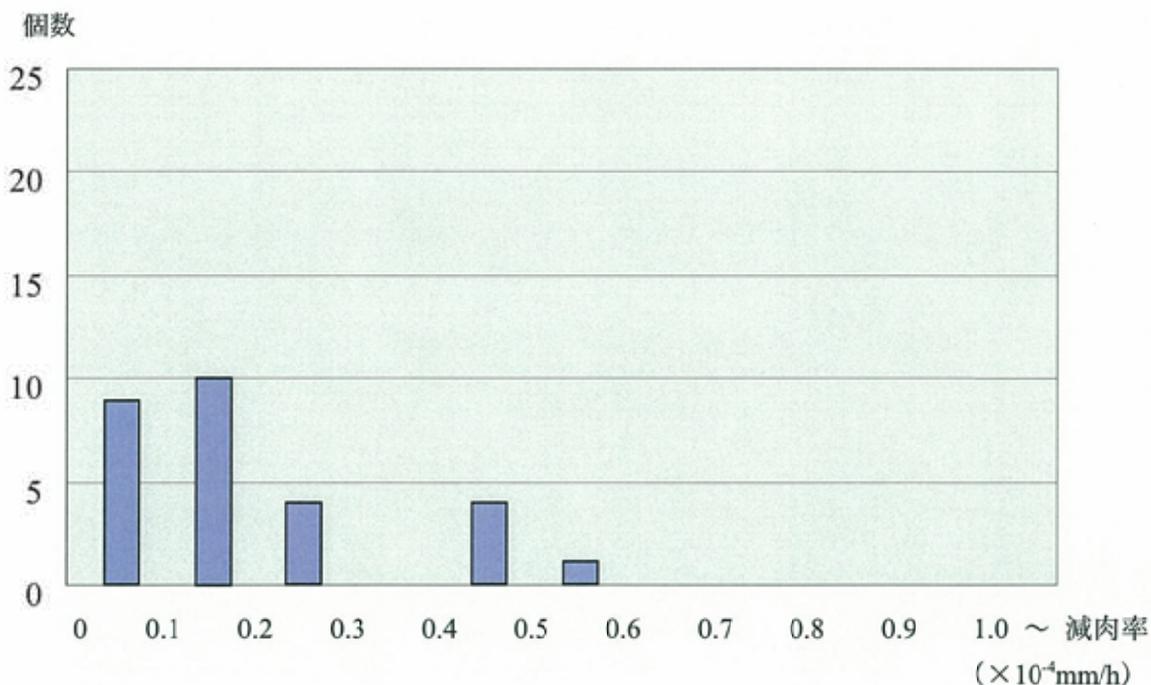
図-8 a 主復水系(スケルトン番号 102)の減肉率分布

主復水系の配管(スケルトン番号 102)の減肉率の分布を図-8 aに示す。部位番号:102-52, 63 の減肉率が初期設定減肉率 ($0.45 \times 10^{-4} \text{mm/h}$) より僅かに大きい(最大 $0.557 \times 10^{-4} \text{mm/h}$) もの、系統全体の減肉率の分布で最も箇所数が多い減肉率は $0.1 \sim 0.2 \times 10^{-4} \text{mm/h}$ となっている。また、部位番号:102-52, 63 以外では部位番号:102-54 を除き初期設定減肉率を超えるものはなかった。

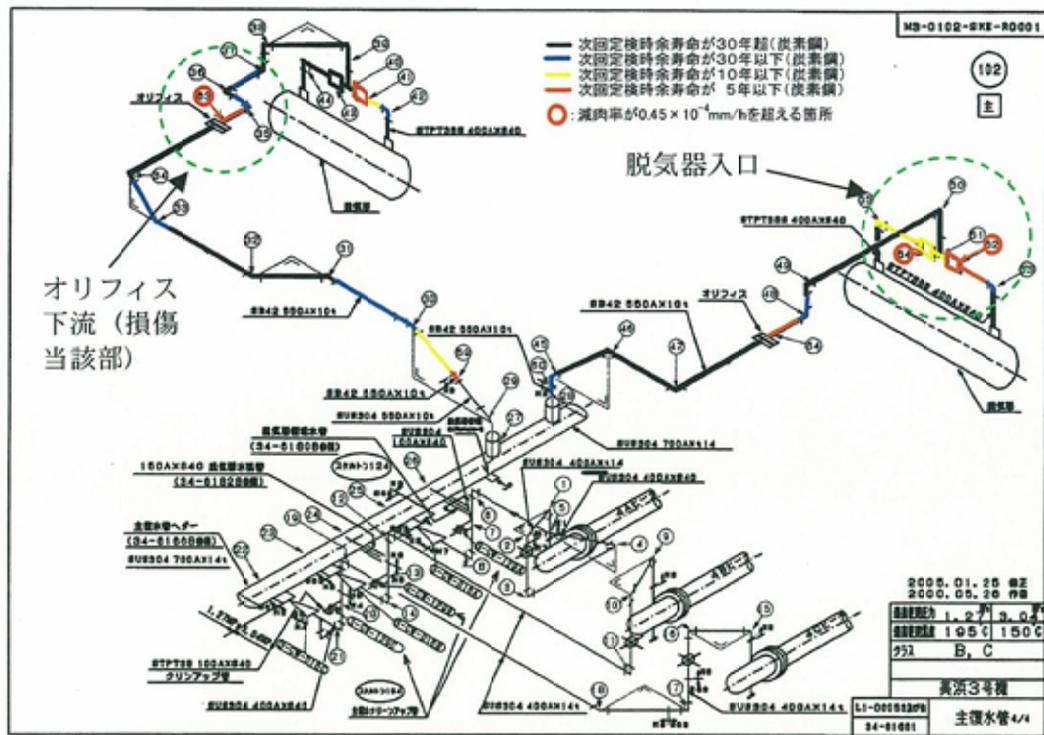
図-8 b 主復水系(スケルトン番号102)の減肉位置

部位番号:102-52, 54 は脱気器(B)入口の分岐部に位置している。そこで類似箇所を調査したところ、脱気器(A)の分岐部でやや高い減肉率 ($0.411 \times 10^{-4} \text{mm/h}$) の箇所が見られた。また、部位番号:102-63 はA系統のオリフィス下流(減肉率 $0.47 \times 10^{-4} \text{mm/h}$) であり、損傷当該部である。B系統のオリフィス下流(部位番号:102-64)でもやや高い減肉率 ($0.40 \times 10^{-4} \text{mm/h}$) が見られた。脱気器入口の分岐部やオリフィス下流は主復水系統中でやや高い減肉率を持つ傾向にあると思われる。(図-8 b)

なお、当該系統(スケルトン番号 102)の一部は技術基準適合命令の該当範囲であり、今後、適合命令範囲内の配管はステンレス鋼への取替えが計画されている。
