不適切事象の案件概要（水力発電設備）

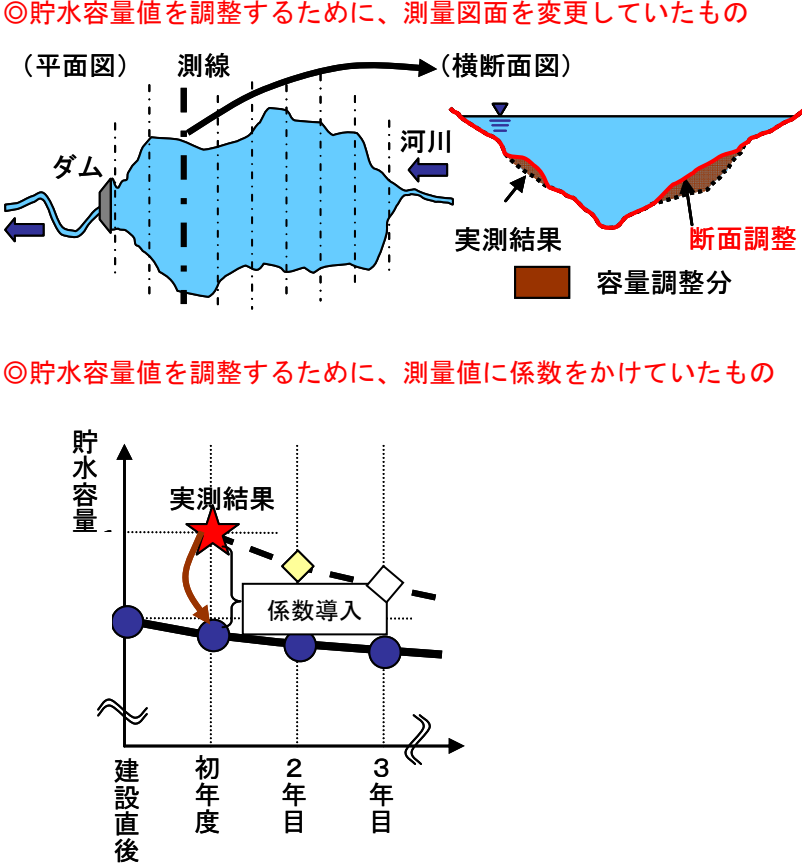
No.	評価区分	件名	発電所他	時期	確認された事実	安全等に対する問題点	現時点における改ざん等の有無
水②	C	調整池堆砂状況報告における不適切な記録	【貯水池及び調整池（発電所名）】 和知（和知） 喜撰山（喜撰山） 殿山（殿山） 黒川（奥多々良木） 太田（大河内） 黒部（黒部川第四） 小屋平（黒部川第二） 出し平（音沢、新柳河原） 鳩谷（鳩谷） 椿原（椿原・新椿原） 成出（成出・新成出） 赤尾（赤尾） 小原（小原・新小原） 祖山（祖山・新祖山） 利賀（大牧） 小牧（小牧） 下小鳥（下小鳥） 坂上（坂上） 打保（打保） 三浦ダム（三浦）	S5（祖山）	調整池貯水容量の測量方法や計算方法を変更した際、測量値と過去の貯水容量値との間に差異が生じ、その差異を調整するため、測量図面の変更、または測量値に係数をかけることにより、測量結果を不適切に修正した。

<p>◎貯水容量値を調整するために、測量図面を変更していたもの</p> <p>◎貯水容量値を調整するために、測量値に係数をかけていたもの</p>	【安全に関する問題点】 問題なし （理由） これらの修正により、ダムの安定性および浸水域の拡大に対して影響を及ぼさない事を確認している。 【法令・協定適合性に関する問題点】 抵触あり （理由） 電気事業法に基づく電気関係報告規則第2条（定期報告）に調整池堆砂状況報告が規定されていた、平成15年3月以前においては、その計測値に不適切な調整または補正が行われていたことは、電気事業法106条において虚偽の報告を行ったこととなる。	なし

原因	対策
①認識の問題 データの補正等がコンプライアンス上問題であるとの認識が不足していた。 ②仕組みの問題 堆砂報告に関する業務手順が明確でなく、また、適切な業務手順が踏まれているかを確認する仕組みが十分でなかった。 ③コミュニケーションの問題 不適切な修正が行われていることに気づいても、それを改善するべく相談し、問題を共有することができなかった。	①認識の問題への対策 原則、データを補正しないことを社内ルールに明記し、社員に周知・徹底する。 ②仕組みの問題への対策 堆砂報告に関する業務手順および適切な業務手順が踏まれているかを確認する方法を社内ルールに明記し、社員に周知・徹底する。 ③コミュニケーションの充実 問題発生時には速やかな情報伝達が行われ、問題点の早期共有がなされるように、本店と第一線職場のコミュニケーションの機会を増やすなど、各事業所間および各職場内のコミュニケーションの充実を図る。
