# 美浜発電所2号機 化学体積制御システムの空気抜き配管溶接部からの漏えいに係る原因と対策について

添付図2(1/2)

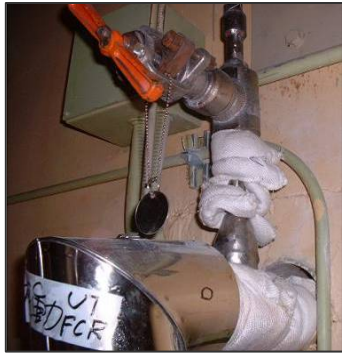
【第20回定検(H14)】

固有振動数  
23.5Hz  
バーハンドル重量  
約0.35kg

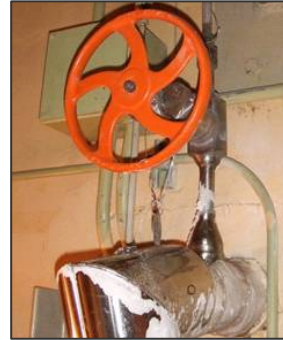
【第22回定検(H17)】  
ハンドル取替え

【現在(H22)】

固有振動数  
22.0Hz  
丸ハンドル重量  
約2.5kg
