4. 損壊メカニズムの推定

4. 3 既 No. 2 1 鉄塔第 5 パネル腹材の耐力評価

前章までの調査結果から、工事中の片側架線時における当該鉄塔の強度計算を実施しなかったことにより、部材の強度不足が発生していることを認識せず、対策をとらなかったため鉄塔の損壊につながったものと推定した。ここでは、鉄塔建替工事の業務プロセス上の要因について検討を行う。

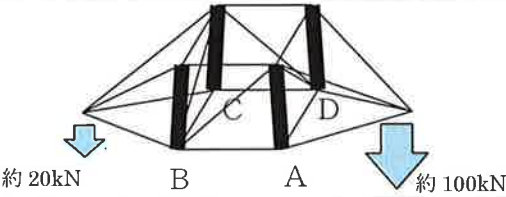
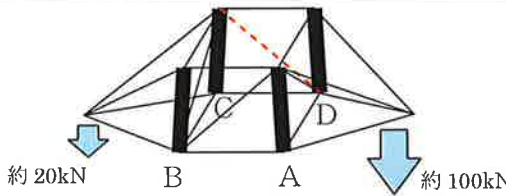
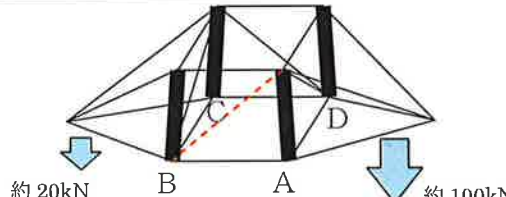
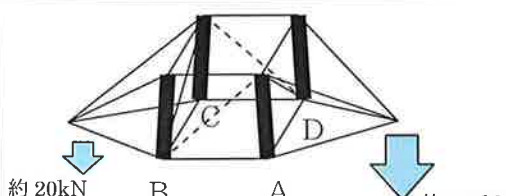
第4-1-1図 立体解析検討ケース

通常状態において、各部に発生する応力の解析を行う。
ケース 2-1 (C-D面腹材が座屈し、なくなった状態)

C-D面腹材が圧縮により破損し、C-D面のみがラーメン構造になった場合の解析を行う。
ケース 2-2 (A-B面腹材が破断し、なくなった状態)

A-B面腹材が引張により破損し、A-B面のみがラーメン構造になった場合の解析を行う
ケース 3 (A-B・C-D面腹材が座屈・破断し、なくなった状態)

C-D面・A-B面腹材がともに破損し、ラーメン構造になった場合の解析を行う。

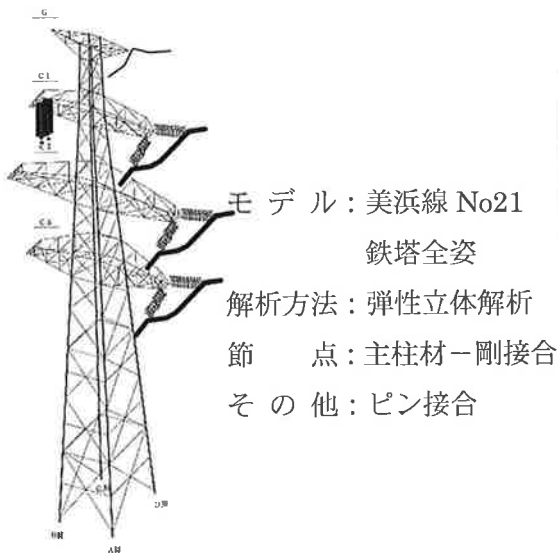
第4-1-2図 立体解析モデル

立体解析を行うためのモデル化に当たっては、主柱材をビーム要素、その他の腹材をトラス要素とし、主柱材の要素端は剛接合、その他はすべてピン接合とした。立体解析モデルを第4-1-2図に示し、入力荷重条件を第4-1-1表に示す。

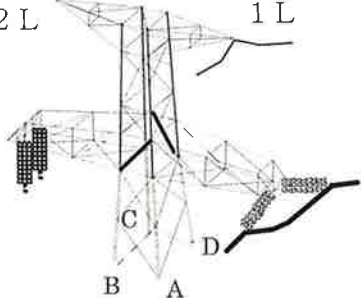
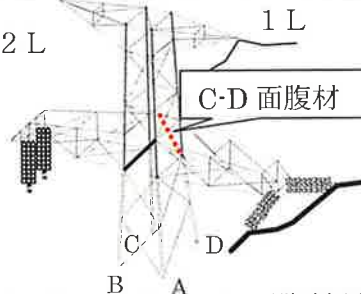
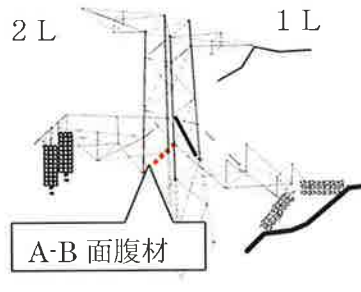
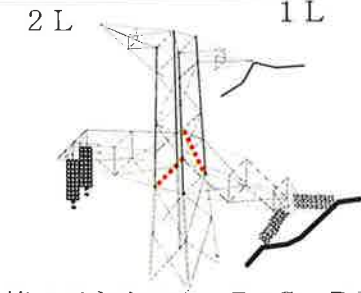
第4-1-2表 立体解析による応力算出結果

<p>全ての腹材が健全な状態</p>	5	主柱材	A	186.74	0.00	φ89.1×3.2	566.4	483.0	—	3.03		
				B	20.16	0.00	φ89.1×3.2	566.4	483.0	—	28.09		
				C	0.00	82.12	φ89.1×3.2	646.6	567.2	—	6.91		
				D	80.67	0.00	φ89.1×3.2	646.6	567.2	—	8.02		
			腹材	A-B		126.68	φ76.3×2.9	89.6	156.5	102.3	0.81		
				C-D	133.13		φ76.3×2.9	89.6	156.5	102.3	0.67		
		6	主柱材	A	172.78	0.00	φ114.3×3.2	385.1	261.3	—	2.23		
				B	0.00	62.55	φ114.3×3.2	385.1	261.3	—	4.18		
				C	0.00	68.56	φ114.3×3.2	385.1	261.3	—	3.81		
				D	165.15	0.00	φ114.3×3.2	385.1	261.3	—	2.33		
			腹材	A-B	24.91	9.53	φ89.1×2.9	156.9	183.8	204.8	6.30		
				C-D	10.01	1.70	φ89.1×2.9	156.9	183.8	204.8	15.67		
2-1

<p>第5パネルのC-D面腹材が座屈し、なくなった状態</p>	5	主柱材	A	239.33	0.00	φ89.1×3.2	566.4	483.0	—	2.37		
				B	40.67	0.00	φ89.1×3.2	566.4	483.0	—	13.93		
				C	0.00	27.39	φ89.1×3.2	646.6	567.2	—	20.71

D	103.46	0.00	φ89.1×3.2	646.6	567.2	—	6.25		
			腹材	A-B		254.45	φ76.3×2.9	89.6	156.5	102.3	0.40		
				C-D									
		6	主柱材	A	212.60	0.00	φ114.3×3.2	385.1	261.3	—	1.81		
				B	0.00	100.45	φ114.3×3.2	385.1	261.3	—	2.60		
				C	0.00	30.51	φ114.3×3.2	385.1	261.3	—	8.56		
				D	123.78	0.00	φ114.3×3.2	385.1	261.3	—	3.11		
			腹材	A-B	33.45	17.31	φ89.1×2.9	156.9	183.8	204.8	4.69		
				C-D	3.71	0.00	φ89.1×2.9	156.9	183.8	204.8	42.29		
2-2

<p>第5パネルのA-B面腹材が破断し、なくなった状態</p>	5	主柱材	A	134.52	0.00	φ89.1×3.2	566.4	483.0	—	4.21		
				B	0.00	1.03	φ89.1×3.2	566.4	483.0	—	471.20		
				C	0.00	132.25	φ89.1×3.2	646.6	567.2	—	4.29		
				D	60.89	0.00	φ89.1×3.2	646.6	567.2	—	10.62		
			腹材	A-B									
				C-D	254.85		φ76.3×2.9	89.6	156.5	102.3	0.35		
		6	主柱材	A	133.90	0.00	φ114.3×3.2	385.1	261.3	—	2.88		
				B	0.00	25.70	φ114.3×3.2	385.1	261.3	—	10.17		
				C	0.00	104.35	φ114.3×3.2	385.1	261.3	—	2.50		
				D	203.63	0.00	φ114.3×3.2	385.1	261.3	—	1.89

腹材	A-B	15.28	0.47	φ89.1×2.9	156.9	183.8	204.8	10.27		
				C-D	14.61	12.61	φ89.1×2.9	156.9	183.8	204.8	10.74		
3

<p>第5パネルのA-B・C-D面腹材が破断、座屈し、なくなった状態</p>	5	主柱材	A	132.29	0.00	60.8	φ89.1×3.2	566.4	483.0	—	5.9	0.10
				B	0.00	22.22	46.5	φ89.1×3.2	566.4	483.0	—	5.9	0.13
				C	0.00	29.42	47.5	φ89.1×3.2	646.6	567.2	—	5.9	0.12
				D	130.99	0.00	68.9	φ89.1×3.2	646.6	567.2	—	5.9	0.09
			腹材	A-B									
				C-D									
		6	主柱材	A	149.01	0.00	60.8	φ114.3×3.2	385.1	261.3	—	9.8	0.16
				B	0.00	43.81	46.5	φ114.3×3.2	385.1	261.3	—	9.8	0.21
				C	0.00	56.60	47.5	φ114.3×3.2	385.1	261.3	—	9.8	0.21
				D	140.45	0.00	68.9	φ114.3×3.2	385.1	261.3	—	9.8	0.14
			腹材	A-B	32.87	13.82		φ89.1×2.9	156.9	183.8	204.8	4.77	
				C-D	47.45	26.27		φ89.1×2.9	156.9	183.8	204.8	3.31

第5パネルのC-D、A-B面腹材が両方共損傷した場合、第5、第6パネルの支柱材の安全率は0.09～0.21と極めて小さくなる(立体解析、第4-1-2表参照)。したがって、安全率の大小からは、支柱材の破断順序(パネル別、脚別)を判断できないため、現地に残存している部材状況から推測した。

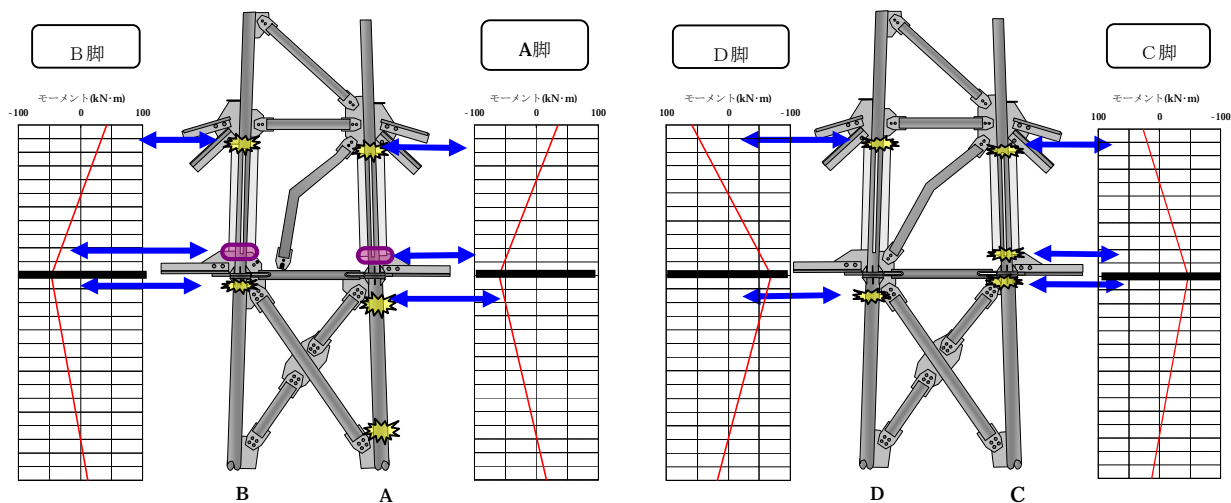
第4-1-3図 損壊状況と立体解析結果 (ケース3)

: 折損位置

: 切れているが一部でつながっている箇所

: 立体解析結果 (ケース3のモーメントのピーク)
と現地 (破断箇所) とがよく一致する箇所

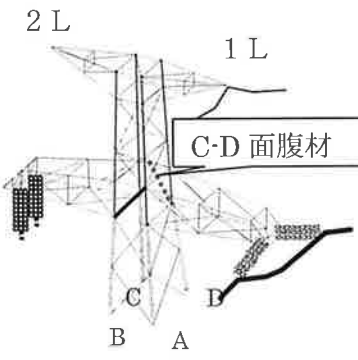
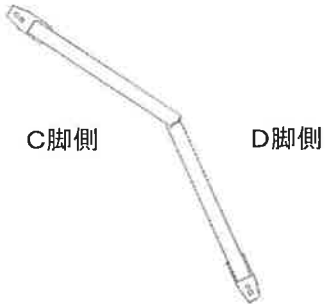
○ステップ1：第5パネルC-D面腹材が座屈（ケース1）

<p>第5パネルのC-D面腹材が座屈</p>	<p>第5パネルのC-D面腹材が座屈した形跡がある。</p>

<p>C-D面腹材座屈状況(圧縮)</p>	<p>①平面解析・立体解析結果のいずれでも、C-D面腹材は最も安全率が低い箇所である。</p> <p>②最大耐力での評価では、C-D面腹材の圧縮耐力は、A-B面腹材の引張耐力より低く、まず初めにC-D面腹材が圧縮で座屈した可能性が高い。</p>
2

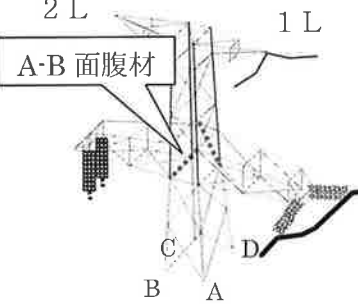
○ステップ2：第5パネルA-B面腹材の接合部が引張で破断（ケース2-1）

<p>第5パネルC-D面腹材応力がA-B面へ移行し、第5パネルA-B面腹材がボルト接合部で破断</p>	<p>①第5パネルのA-B面腹材のボルト折損・プレート端抜け破断(引張荷重によるもの)が起きている。</p>

<p>A-B面腹材破断状況(引張)</p>	<p>①C-D面腹材が破損した場合、A-B面腹材の引張応力は約2倍になり、安全率は非常に低くなる。</p>
3

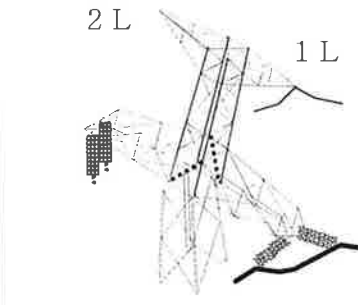
○ステップ3：第5パネル、第6パネル支柱材がモーメントにより損傷（ケース3）

<p>第5・6パネル支柱材が損傷し、第6パネル支柱材が折損、上部が落下(第6パネルの損傷順序は、B、C、AもしくはD脚の順序)</p>	<p>①事故後の第5パネル・第6パネルの支柱材は端部で損傷を受けていた。</p>

<p>第6パネル B脚破断箇所</p> <p>②破断面に鍍層の厚い部分などは見られず、材料面での欠陥とは考えにくい。</p>	<p>①第5パネルA-B、C-D面の腹材が損傷すれば、第5パネルがラーメン構造となり、第5、6パネル支柱材を折損させるのに十分なモーメントが発生する。</p> <p>②モーメントによる影響が大きな部分で折損が発生しており、計算とほぼ合致する。</p>

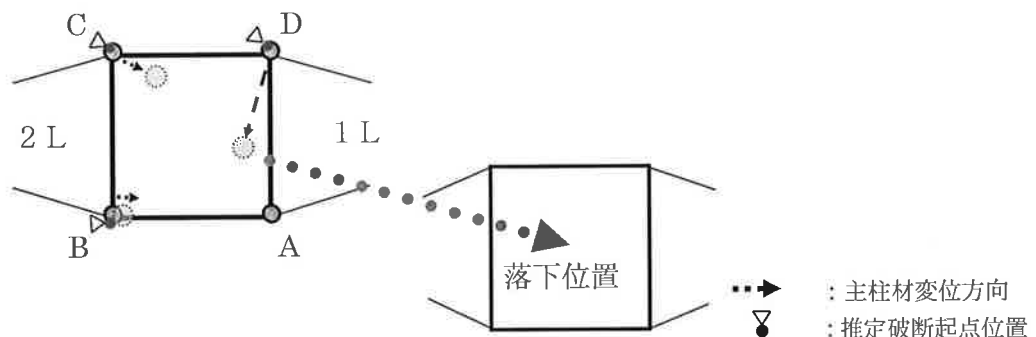
第4-2-2図 第6パネル支柱材変位方向(上空から見た図)

- ・ 破断が遅いほど、変形を受けやすいと考え、第6パネルB脚支柱材が最も変形が少なく、ほぼ真っ直ぐに残っていることから、先ず破断したと考えられる。
- ・ B脚の次に変形が少ないC脚が2番目に破断したと推測される。
- ・ 次に、A脚下部、D脚上部において支柱材が破断し、鉄塔上部が落下したと推定される。
- ・ A脚の一部は地上に突き刺さっていた状態であることから、上部での破断は落下時の衝撃による可能性も考えられる。
- ・ 第6パネルの支柱材変位方向を第4-2-2図に示す。

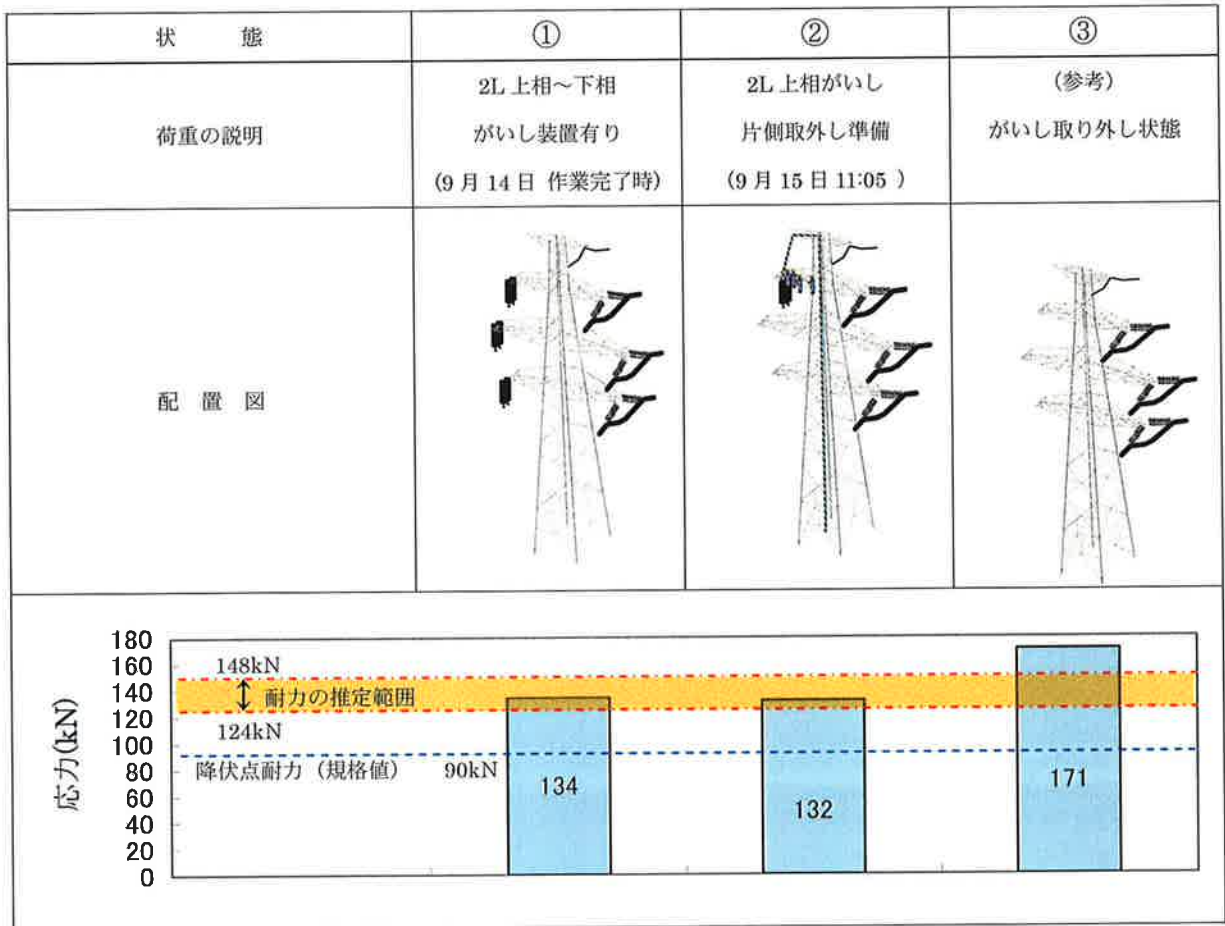
図4-3-1 図 平面解析による各作業ステップごとの第5パネル C-D 面腹材発生応力

第4-3-1図に、平面解析により算出した、各作業ステップにおける第5パネルC-D面腹材の発生応力を示す。同図より、①2L側の電線を外した状態（がいし装置が腕金にある状態）における第5パネルC-D面腹材にかかる応力は134kNと推定され、前述の推定耐力範囲内である。このことは、2L側の電線を外した9月14日以降、既No.21鉄塔は、いつ損壊してもおかしくない状態であったことを意味している。その後、②9月15日11時05分から上相のがいし取外しに着手し（作業員+工具が塔上）、③今回の事故が発生しなければ、同日中にその取外しが完了する予定であった。

なお、2L側の電線を外してから2日後に既No.21鉄塔が損壊に至った理由としては、a) 第5パネルC-D面腹材は9月14日に電線を外したときに、既に局部的に座屈が始まっており、その後徐々に進行し、9月15日、11時25分に、一気に破壊に至ったという可能性がある。また、b) 9月15日に、作業に伴う何らかの荷重変動が生じたという可能性も考えられる。さらに、c) これら2つの事象に、気象に伴う電線張力の変動が重畳したという可能性も考えられる。

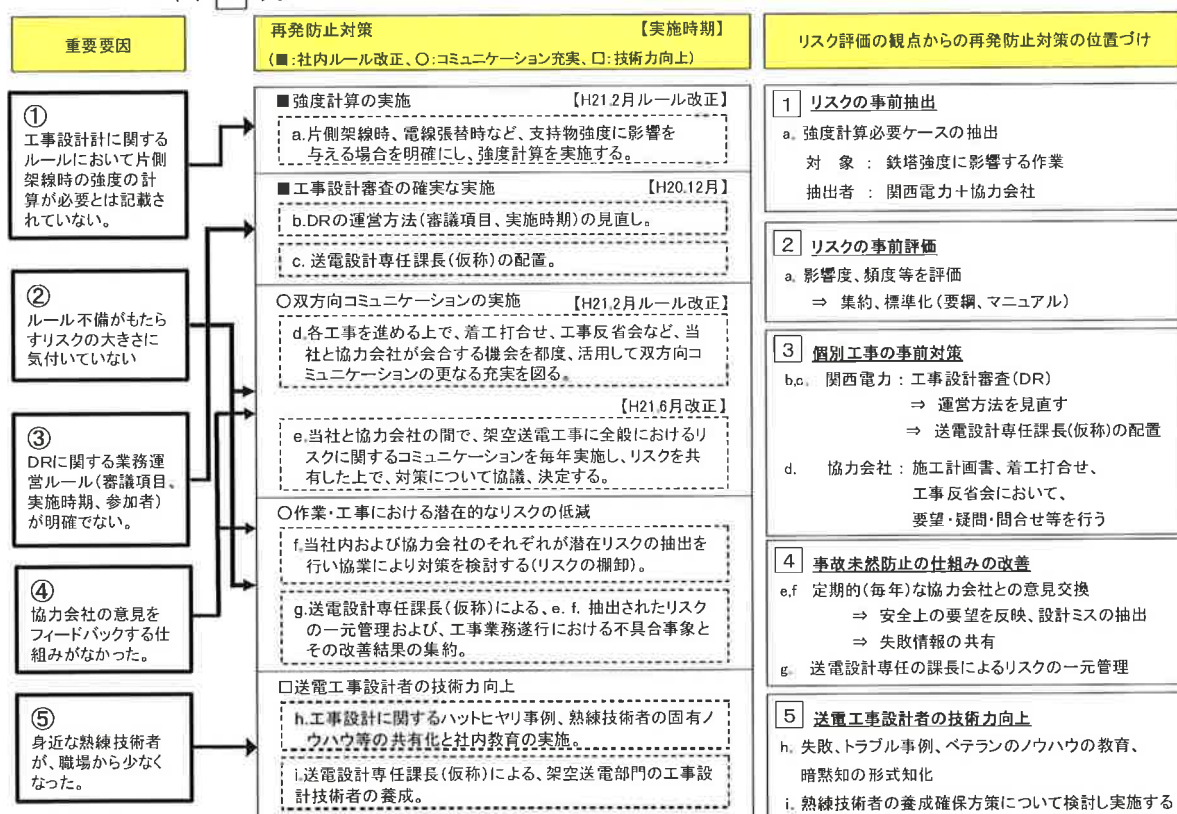
第6-2-1図 重要要因と再発防止対策

- ①工事設計に関するルールにおいて強度計算が必要とは記載されていない。
- ②社内ルール不備がもたらすリスクの大きさに気付いていない。
- ③DR に関する業務運営ルール（審議項目、実施時期、参加者）が明確でない。
- ④協力会社の意見をフィードバックする仕組みがない。
- ⑤職場に経験豊富な技術者が少なくなった。

対策について総括すると、鉄塔解体・建替時の工事の安全対策に係る手続きを明確化するとともに、協力会社の協力も得て、工事の実施において強度計算が必要なケースを抽出し、ルール化していく（第6-2-1図 ①、②）。また、片側架線状態以外にも工事設計上の潜在的リスクの洗い出しと必要な対策の検討を継続的に実施する仕組みとして、DRの充実と協力会社とのコミュニケーションの充実を図る（第6-2-1図 ③）。

さらに、送電設備工事の業務（文書を含む）を評価し、改善するプロセスと体制を構築するとともに、技術センターのみならず、各支店・支社や協力会社等の社内外との意見交換により得られた工事設計上のリスク情報を全社一元的に管理する仕組みを構築することにより（第6-2-1図 ④）、確実かつ継続的に改善活動が実施されることとなる。なお、これらの活動を支える工事設計技術力を維持・向上するための失敗・トラブル事例の共有やノウハウのDB化を行い教育の充実を図っていく（第6-2-1図 ⑤）。
