美浜発電所3号機のA封水注入フィルタ蓋フランジ部からの
水漏れに関する原因と対策に係る福井県への報告について

2022年8月16日
関西電力株式会社

美浜3号機

8月1日に発生したA封水注入フィルタ室における
水漏れの原因と対策について

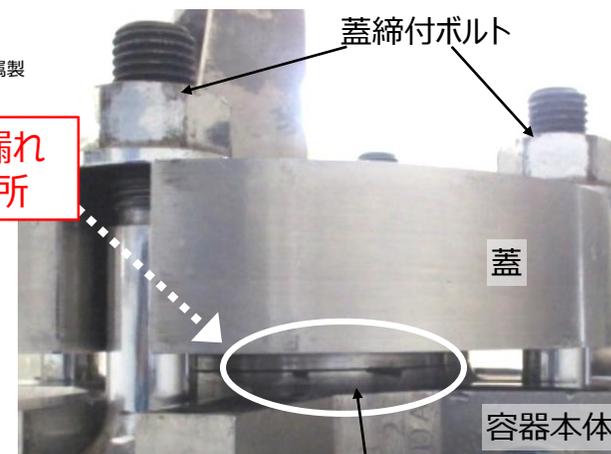
<封水注入フィルタ蓋フランジ部写真>

- その後、封水注入フィルタ室内の点検の結果、A封水注入フィルタのフランジ※²端面から漏れ止めのOリング※³がはみ出していることを確認
※²：容器本体と蓋などをつなぎ合わせるための円形上の接合部
※³：断面がO型（円形）のリング（輪）状のゴムパッキン。

Oリングはみ出し箇所
(フランジの周方向約4分の1)

- Oリングのはみ出し部で一部が破断。
- 工事記録等により、Oリングの寸法、材料や取付位置に問題はなかった。

- 調査結果から、今回、漏えいのあったフランジ部については、前回定期検査でのフィルタ取替工事において、本来のトルク値より低い値でボルトを締め付けていたことが判明した。
- トルク値が低かった原因は、協力会社の作業員が、作業要領を作成するにあたり、工事計画書に記載されているトルク値の判定基準を引用すべきところ、協力会社作業員のパソコンに保存されていた誤ったトルク値の判定基準を引用したものであった。
- このため、その後のプラントの運転等に伴う系統圧力により、当該フランジ部の漏れ止め用のOリングが徐々に外側に押し出され、破断し、漏えいが発生したものと推定した。

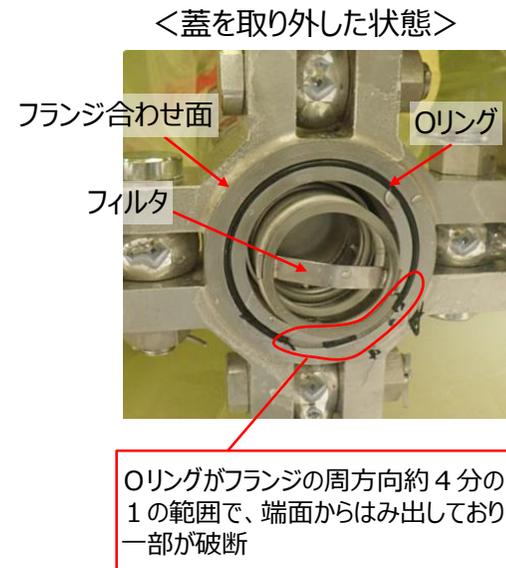
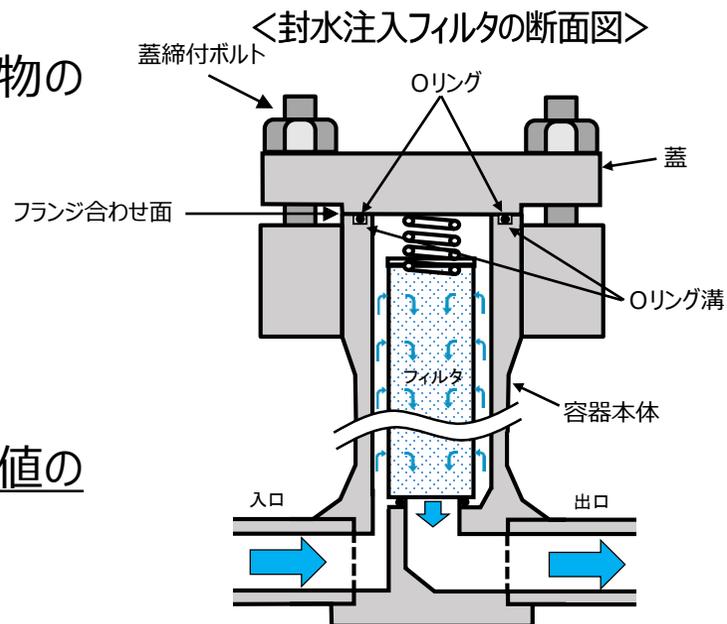
- 目視点検により、傷、変形等の異常はなかった。
- 締付工具により確認したところ、締付力が規定値（トルク値の判定基準：260～294Nm）よりも不足していた。

ボルトが規定トルク値で締め付けられていなかったことが判明したため、当該フィルタの取替履歴等を確認

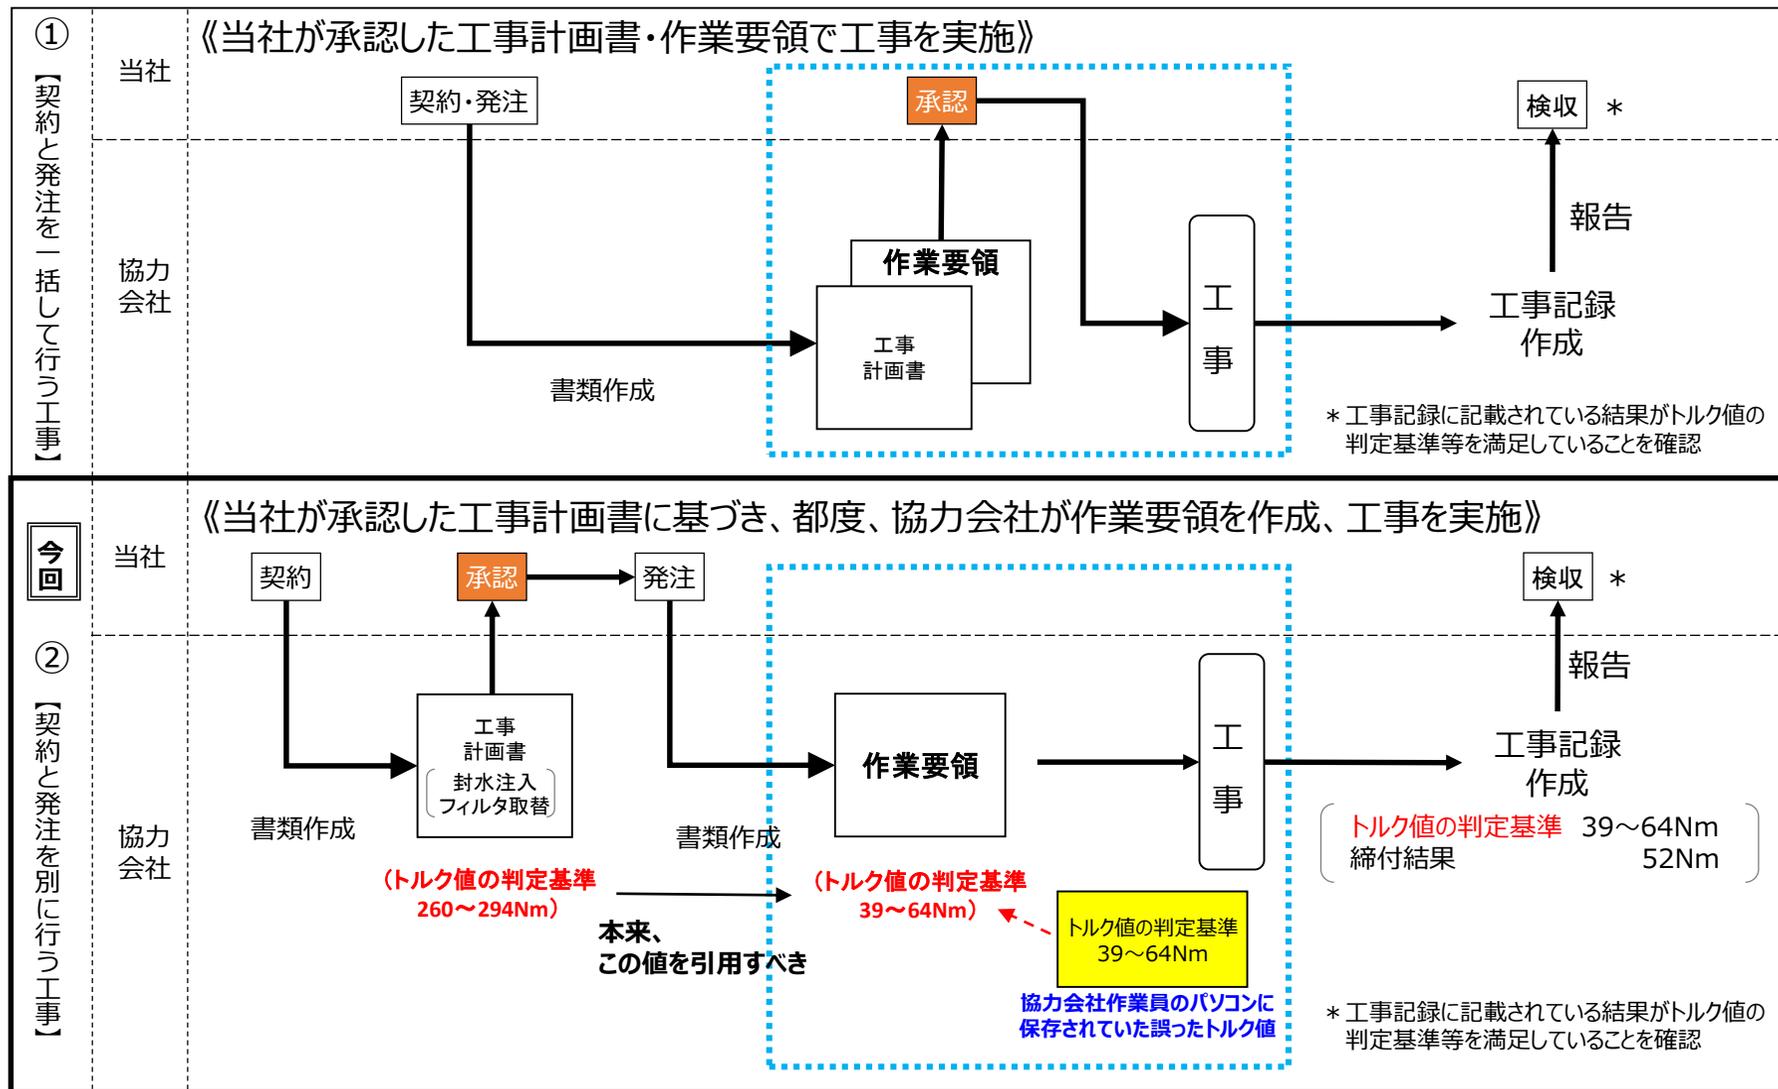
工事の契約・発注の流れ

- 発電所における工事の契約・発注の流れは、①「契約と発注を一括して行う工事」と②「契約と発注を別に行う工事」の2パターンに大別される。
- 今回の工事は②のパターンで実施。このパターンでは、本来、当社が承認した工事計画書に基づき、協力会社が作業要領を作成、工事を実施すべきところ、今回、工事計画書とは異なる数値を作業要領に記載し、工事を実施していた。

- 「契約と発注を別に行う工事」について、当社は従来の工事計画書の承認に加え、作業要領を工事実施前に確認する運用とする。
