図 - 3 敦賀 2 号機再生熱交換器配管からの一次冷却材漏えいに関する再発防止対策

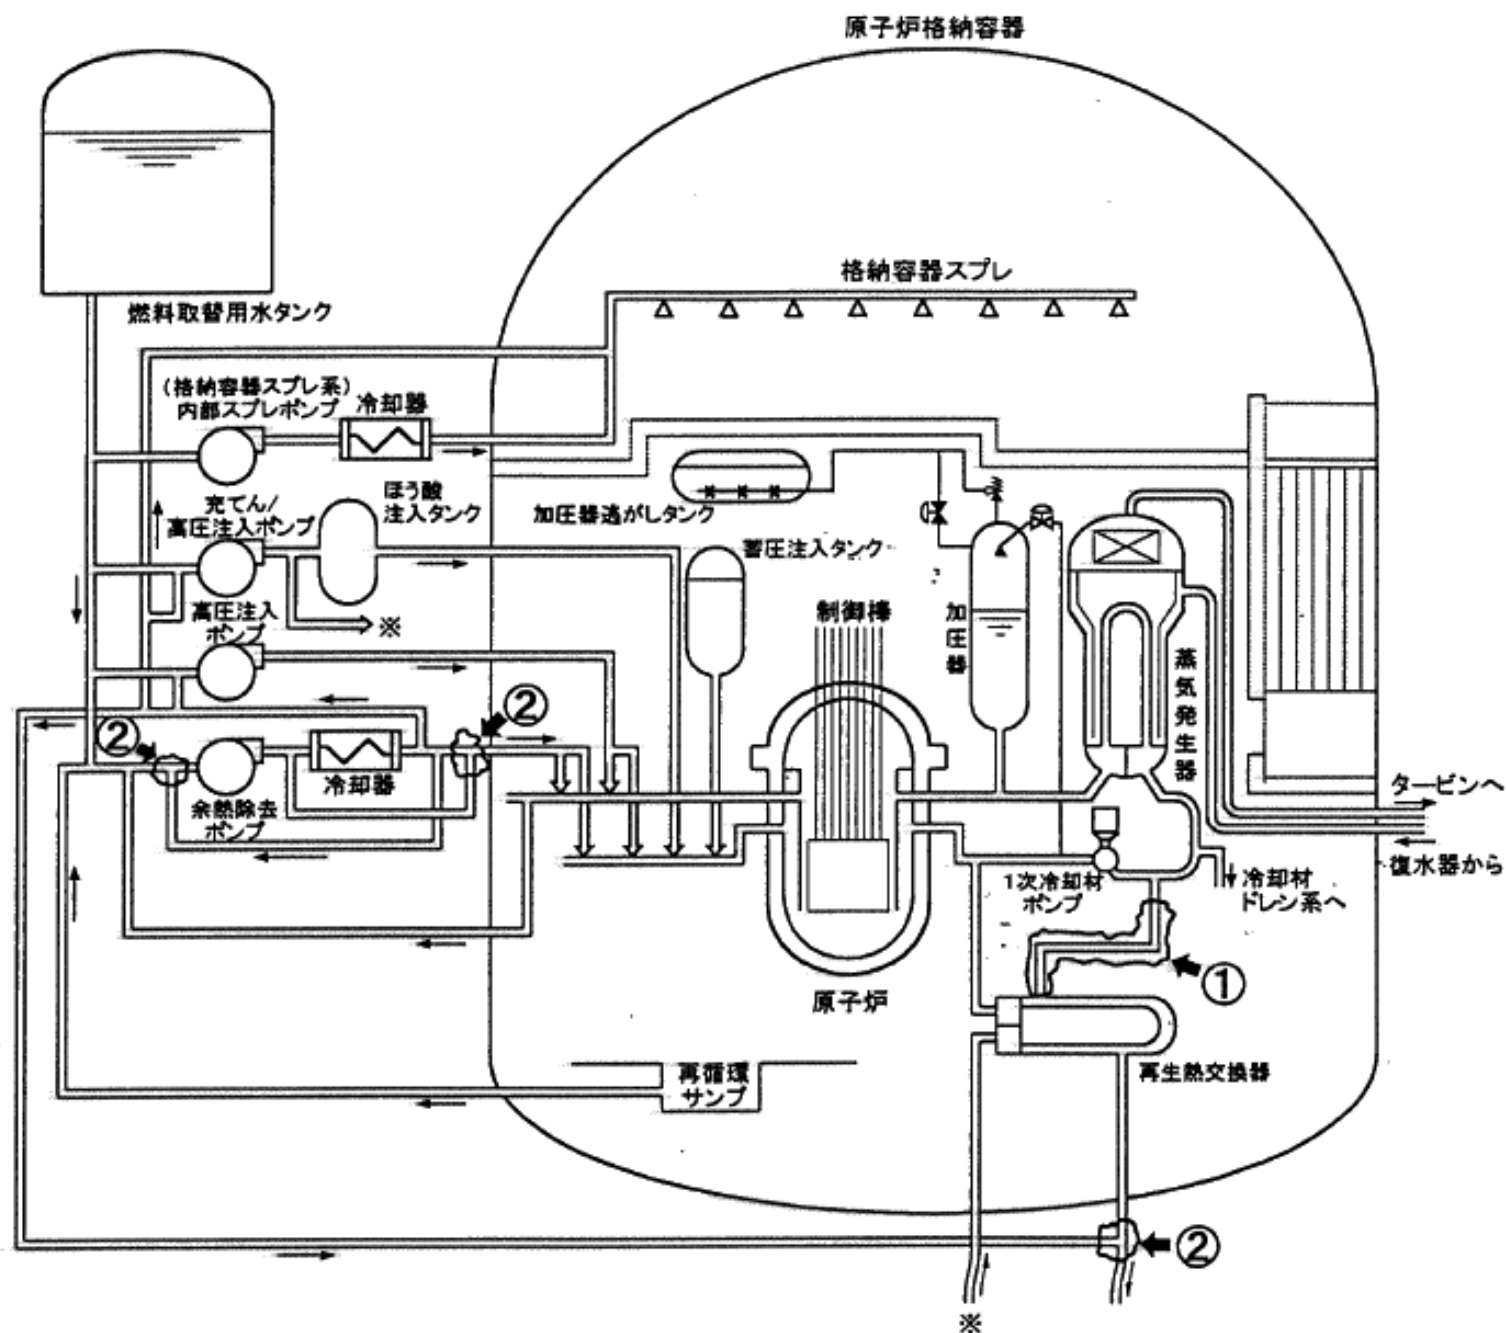
- ① プラント運転中に第 1 種管と同等の温度、圧力の一次冷却水が流れる再生熱交換器と原子炉冷却材系統間の配管のつき合わせ溶接部についての超音波探傷検査 (8 箇所)
- ② 海外プラントで発生した熱疲労事象の反映として実施する類似箇所 (溶接線と母材) の超音波探傷検査 (56 箇所)
