図 - 5 敦賀2号機再生熱交換器連絡管からの一次冷却材漏えいに関する再発防止対策

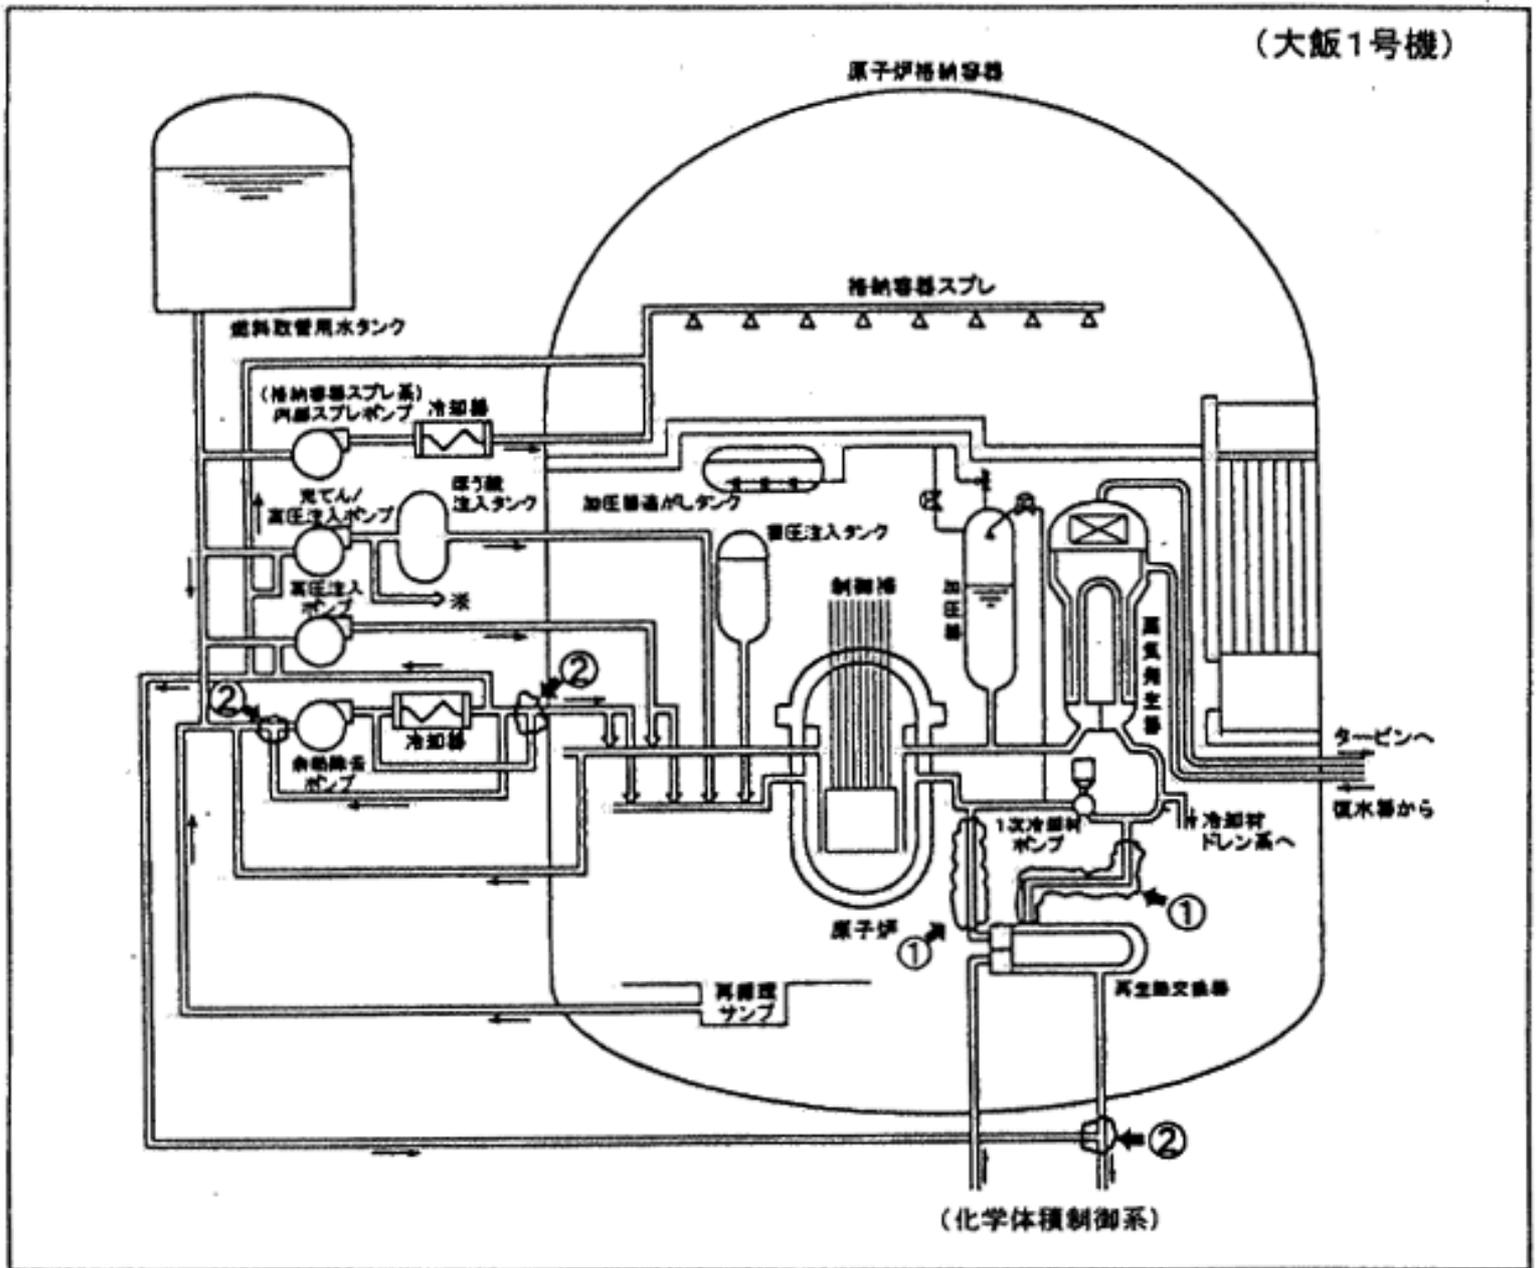
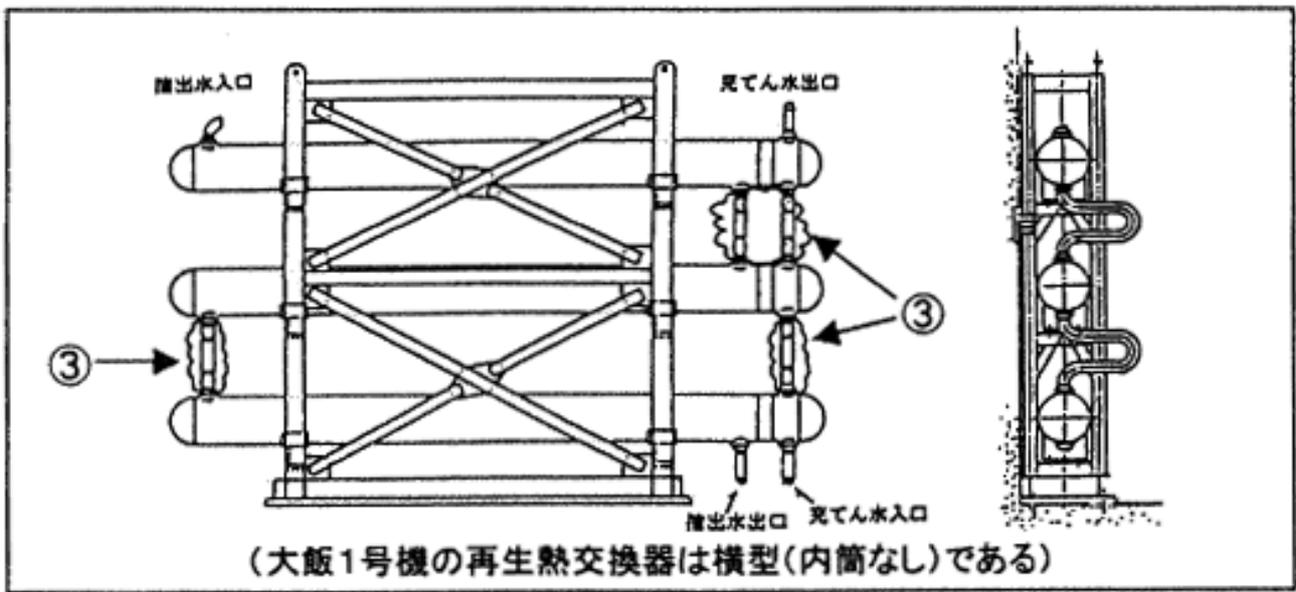
- ① プラント運転中に第1種管と同等の温度、圧力の一次冷却材が流れる再生熱交換器と原子炉冷却材系統間の配管の突き合わせ溶接部についての超音波探傷検査(8箇所)
- ② 海外プラントで発生した熱疲労事象の反映として実施する類似箇所(溶接線と母材)の超音波探傷検査(55箇所)
- ③ 連絡管溶接部・連絡管エルボ母材部の超音波探傷検査(36箇所)
