図 - 5 敦賀2号機1次冷却材漏えいに関する再発防止対策

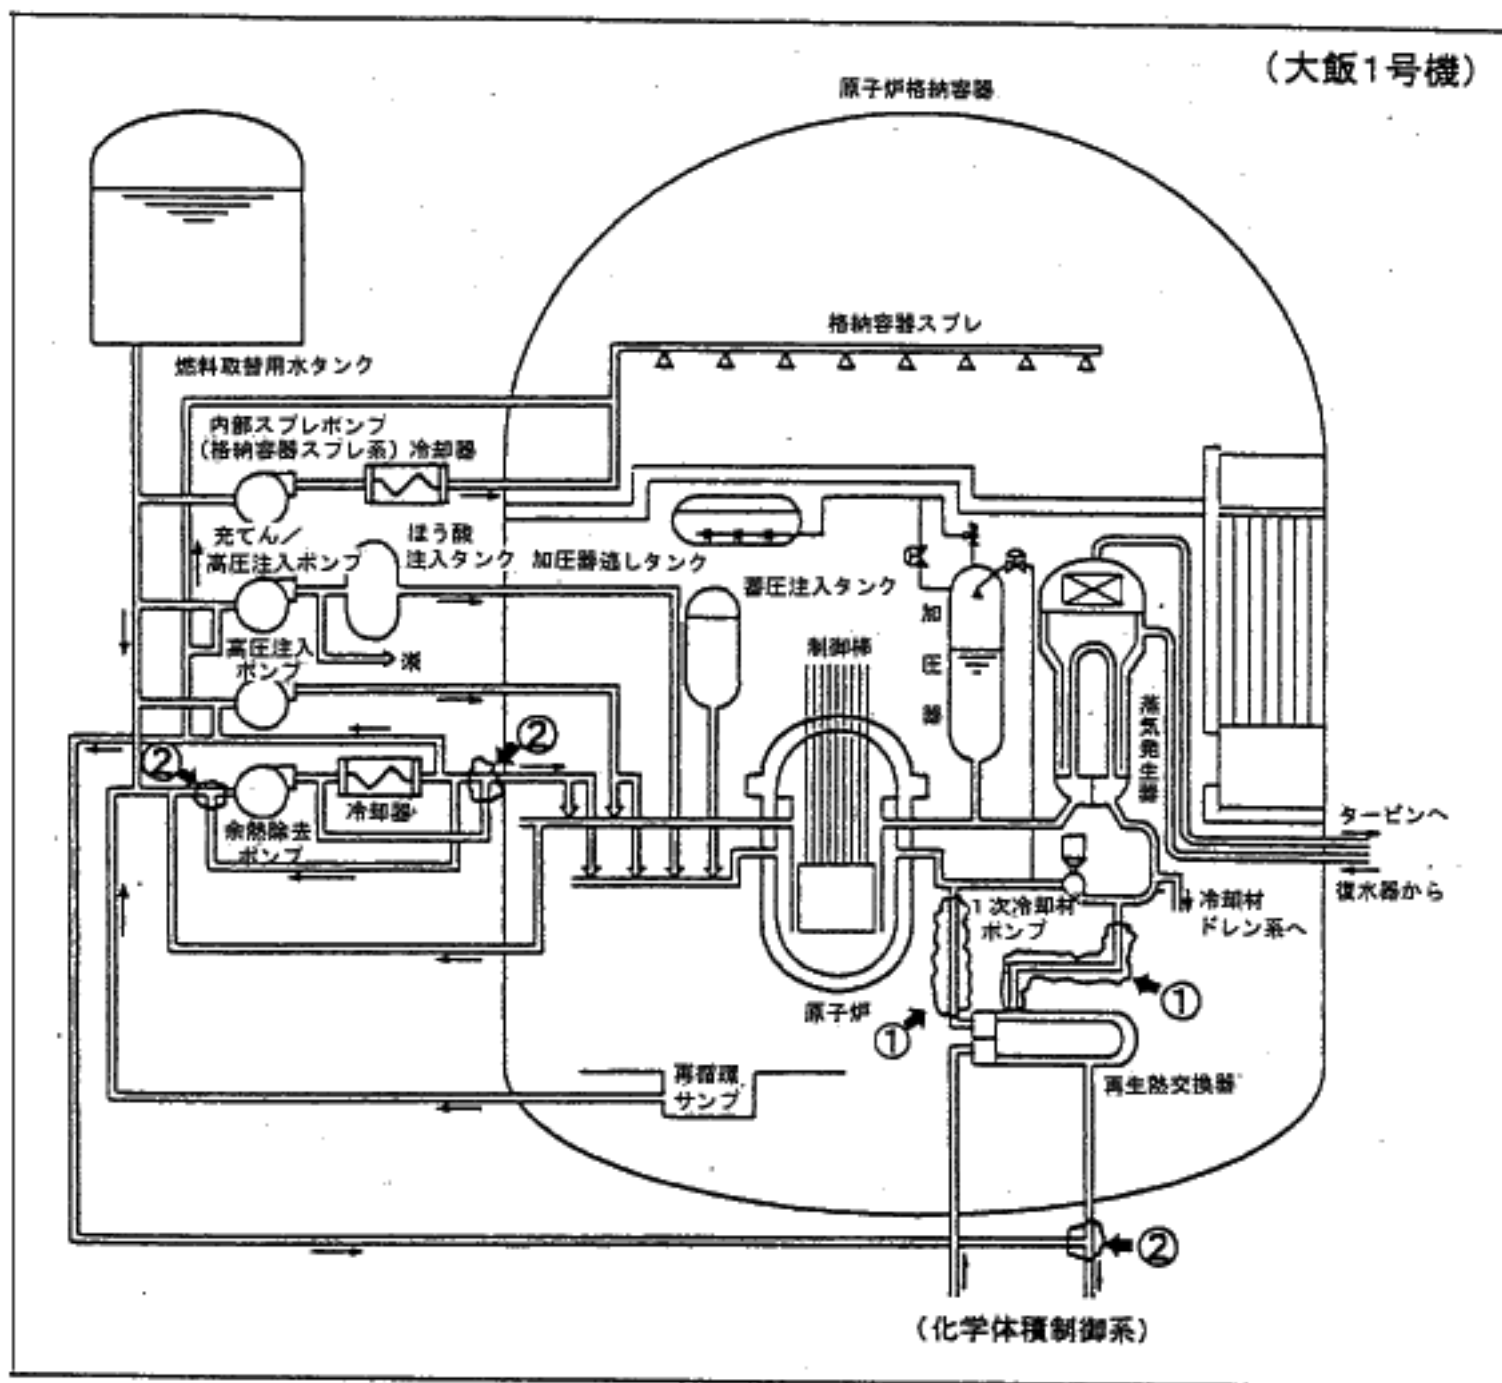
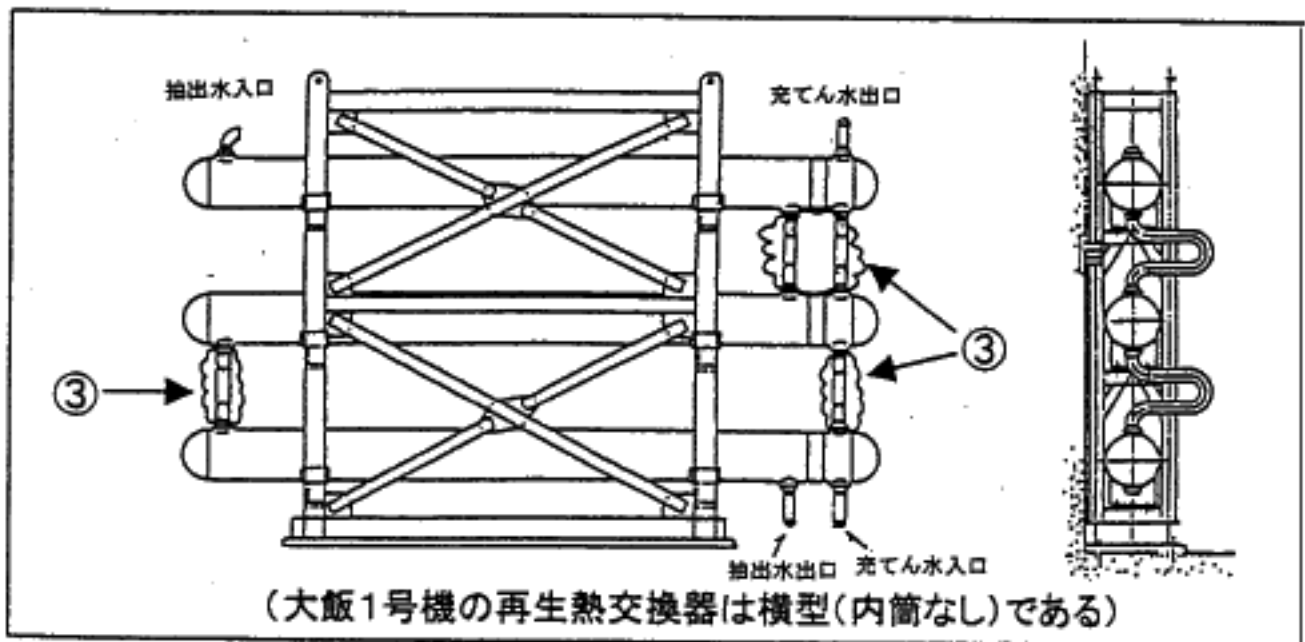
- ① プラント運転中に第1種管と同等の温度、圧力の一次冷却材が流れる再生熱交換器と原子炉冷却材系統間の配管の突き合わせ溶接部についての超音波探傷検査（8箇所）
- ② 海外プラントで発生した熱疲労事象の反映として実施する類似箇所（溶接線と母材）の超音波探傷検査（55箇所）
- ③ 連絡管溶接部・連絡管エルボ母材部の超音波探傷検査（36箇所）
