### 3 B - 湿分分離加熱器第2段ドレンタンクマンホール部漏洩状況図

### 漏えいシート面外観図

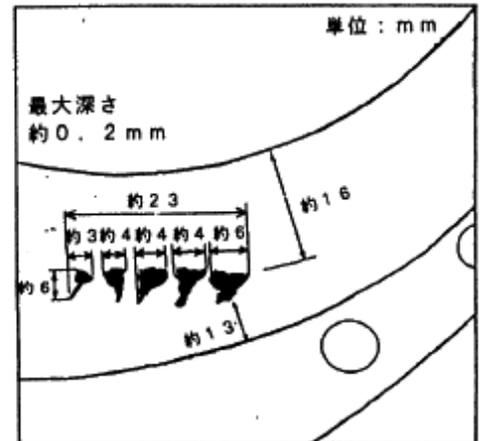
#### 胴側シート面の へこみ傷状況
