図-5 低圧タービン外部車室グランド部他補修工事概要図

**工事概要**

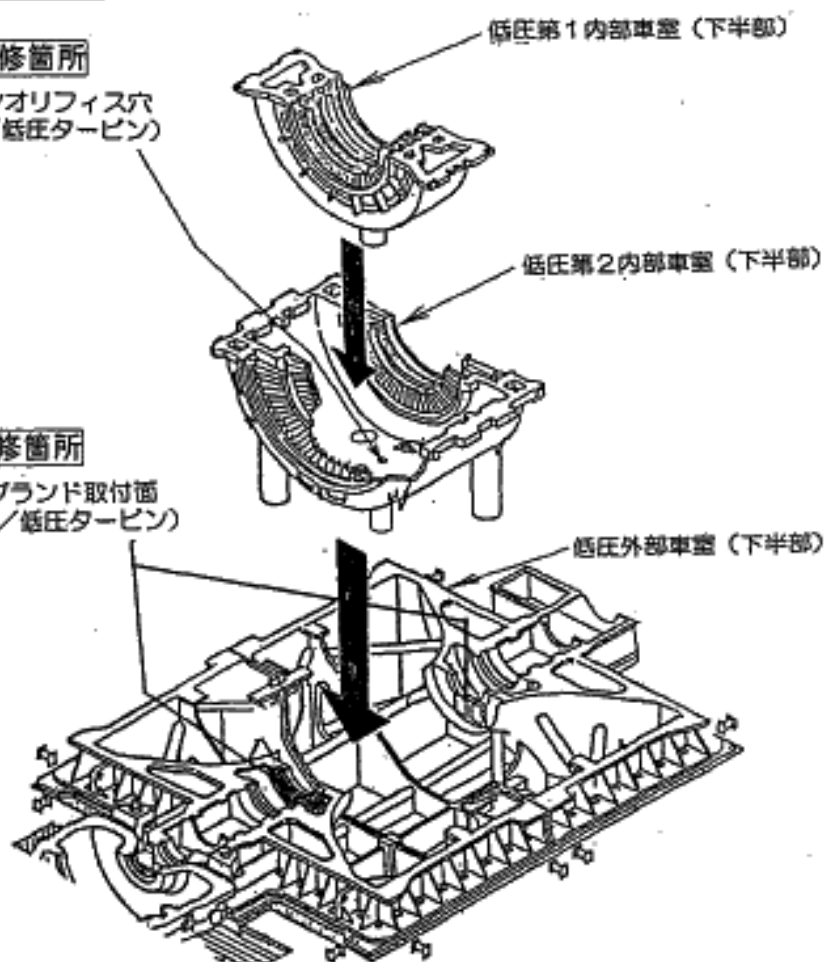
**補修箇所**  
ドレンオリフィス穴  
(1個/低圧タービン)

**補修箇所**  
低圧グランド取付面  
(2箇所/低圧タービン)

低圧タービン外部車室下半部グランド取付面および第2内部車室ドレンオリフィス穴周辺の経年的エロージョン対策として肉盛溶接等補修を実施する。
